CONSEIL DEPARTEMENT DU VAL DE MARNE

THI7PT01 A THIAIS

INSPECTION DETAILLEE 2021

RAPPORT

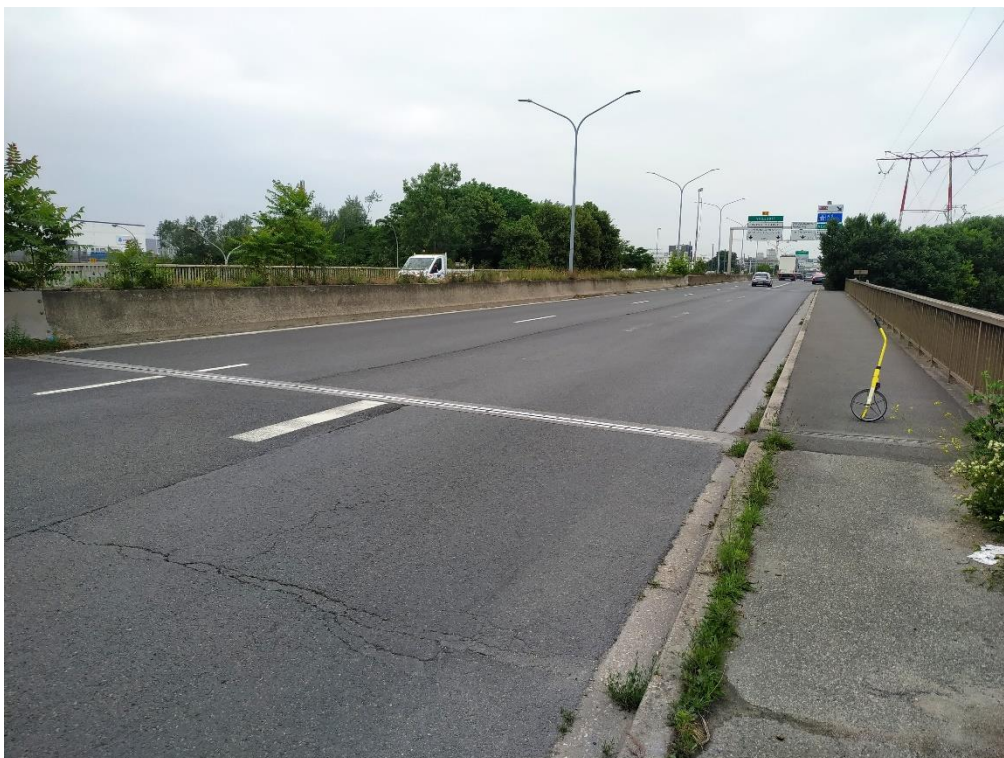
N° Photo	Localisation	Description
7	Extrados Nord-Est	Dégradation de la chaussée RD7 aux abords de l'ouvrage

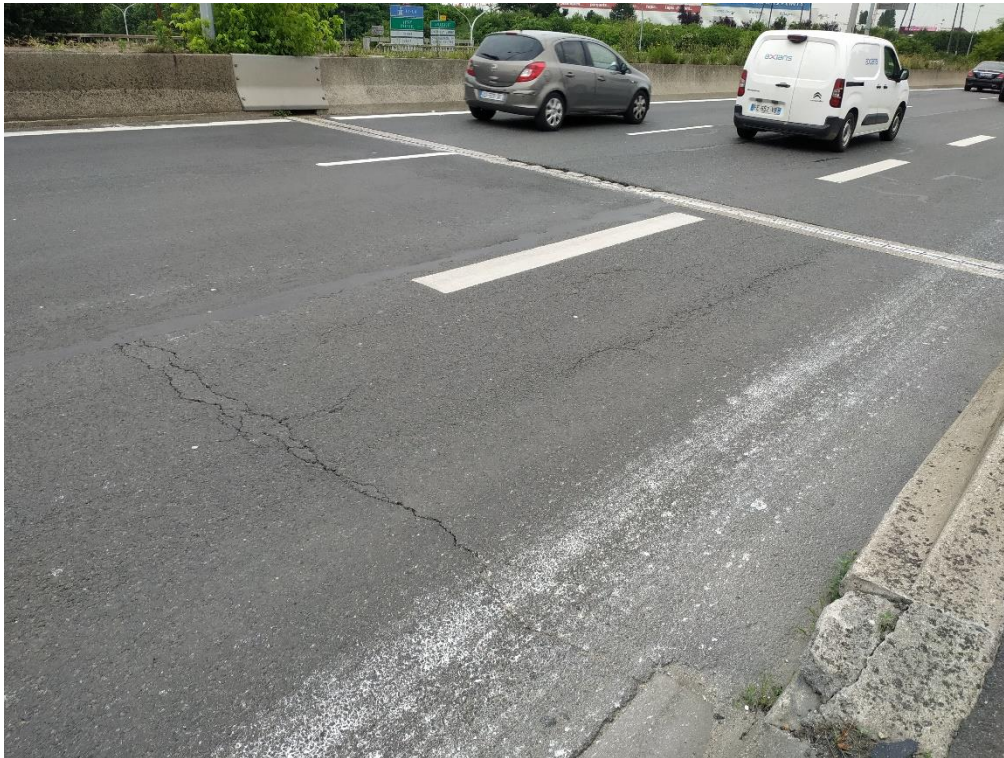
N° Photo	Localisation	Description
8	Extrados Sud-Est	Fissuration longitudinale de la chaussée RD7 aux abords de l'ouvrage

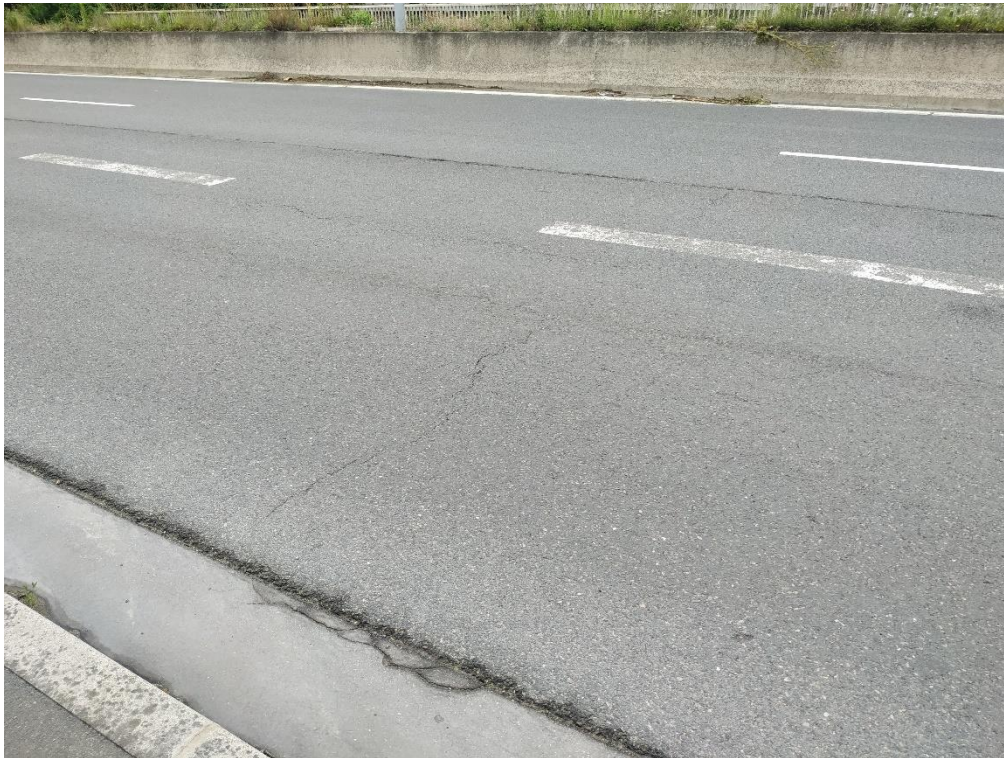
N° Photo	Localisation	Description
12	RD7 - Est	Décollement des enrobés à la reprise

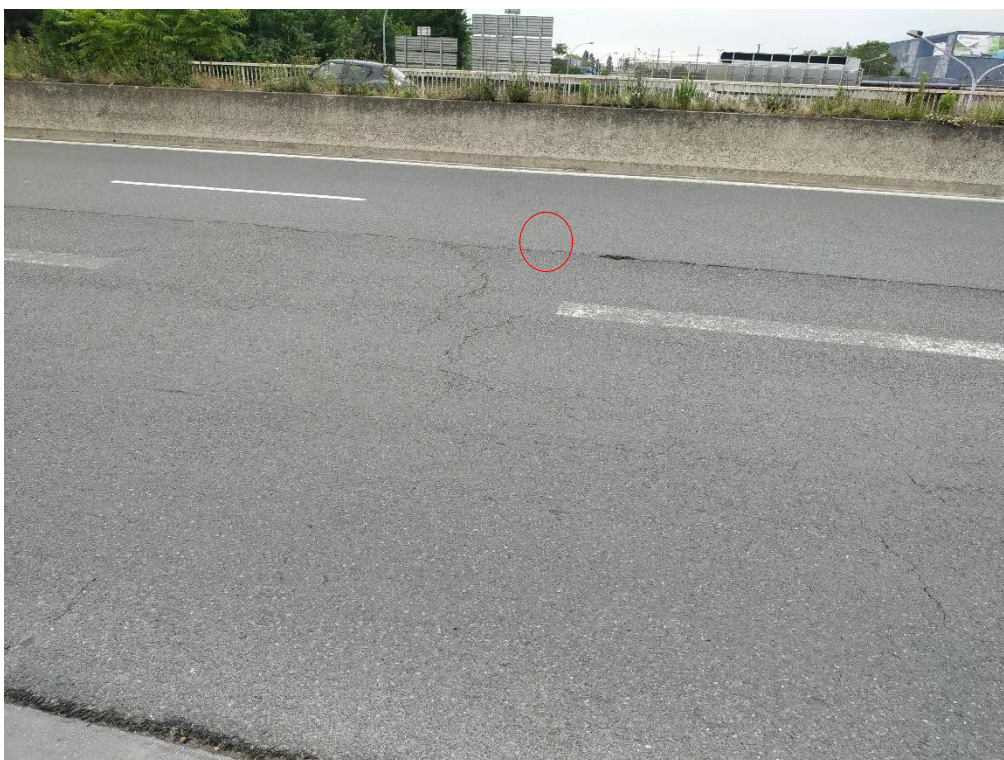
N° Photo	Localisation	Description
13	Extrados - Est	Fissuration de la chaussée de la RD7

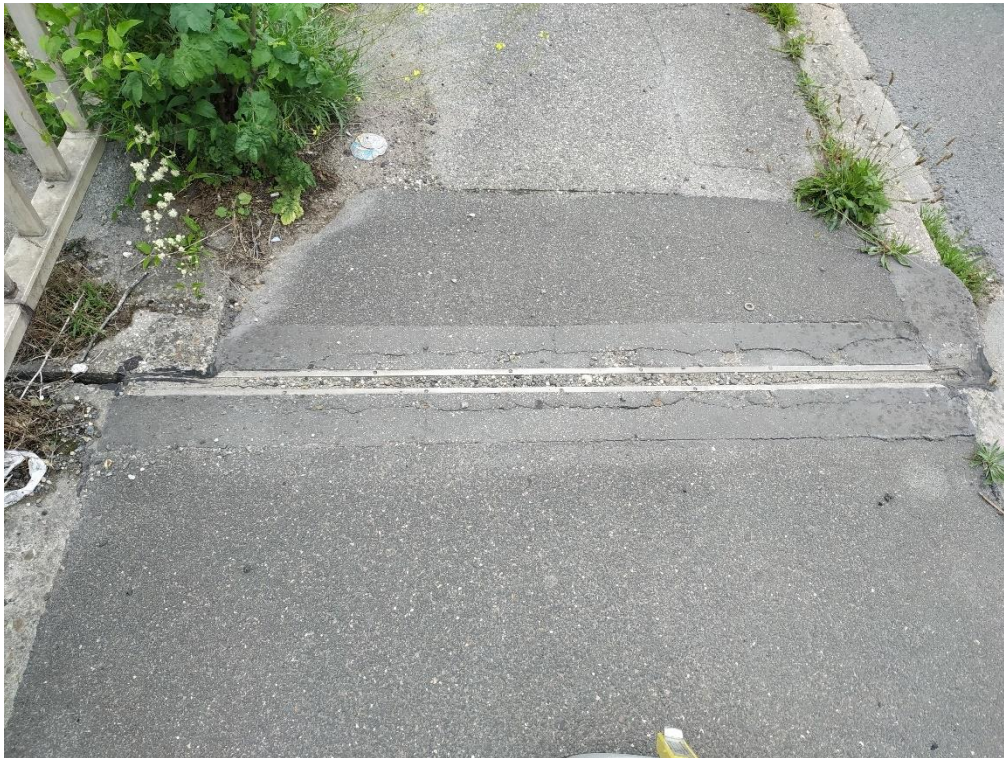
N° Photo	Localisation	Description
20	Joint Chaussée Nord-Est	Ensablement et éclatement du solin du joint de chaussée

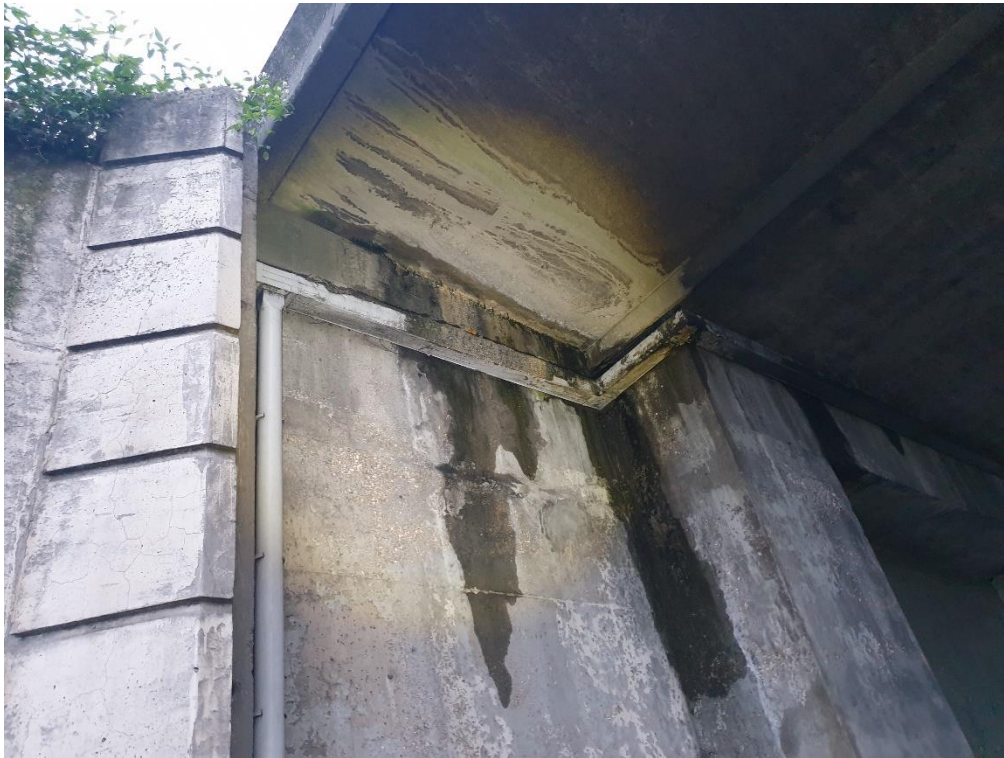
N° Photo	Localisation	Description
32	Culée Sud C4	Eau stagnante au pied de la culée à la jonction du mur en aile Est

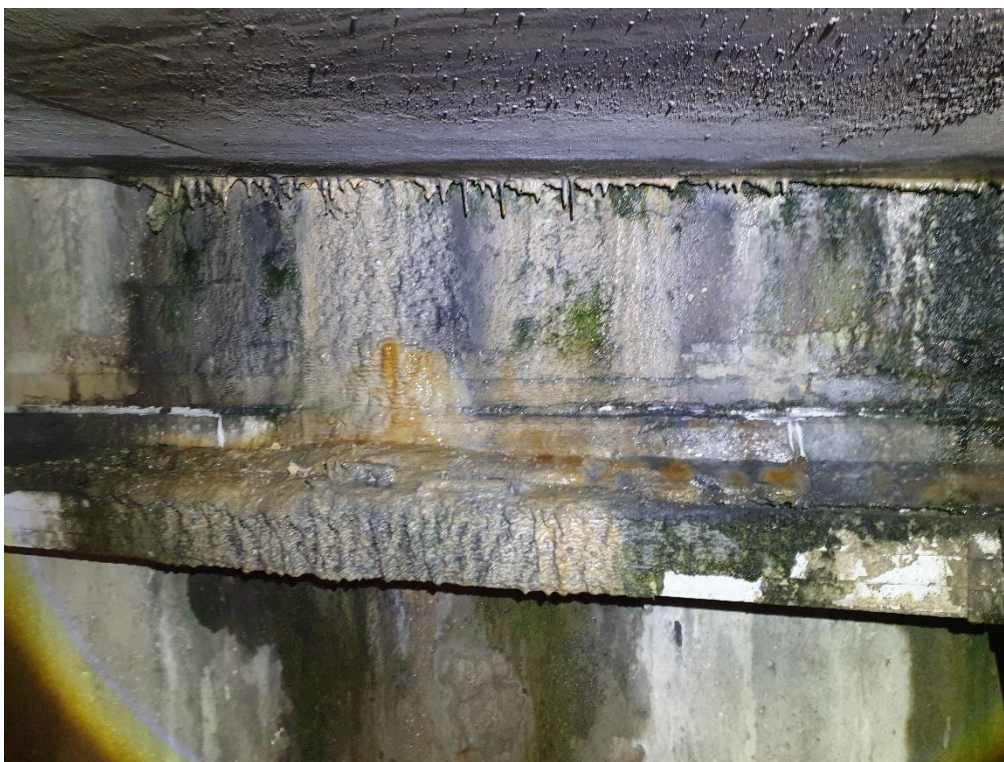
N° Photo	Localisation	Description
33	Culée Sud C4	Infiltration d'eau sur la culée provenant de l'encorbellement du tablier

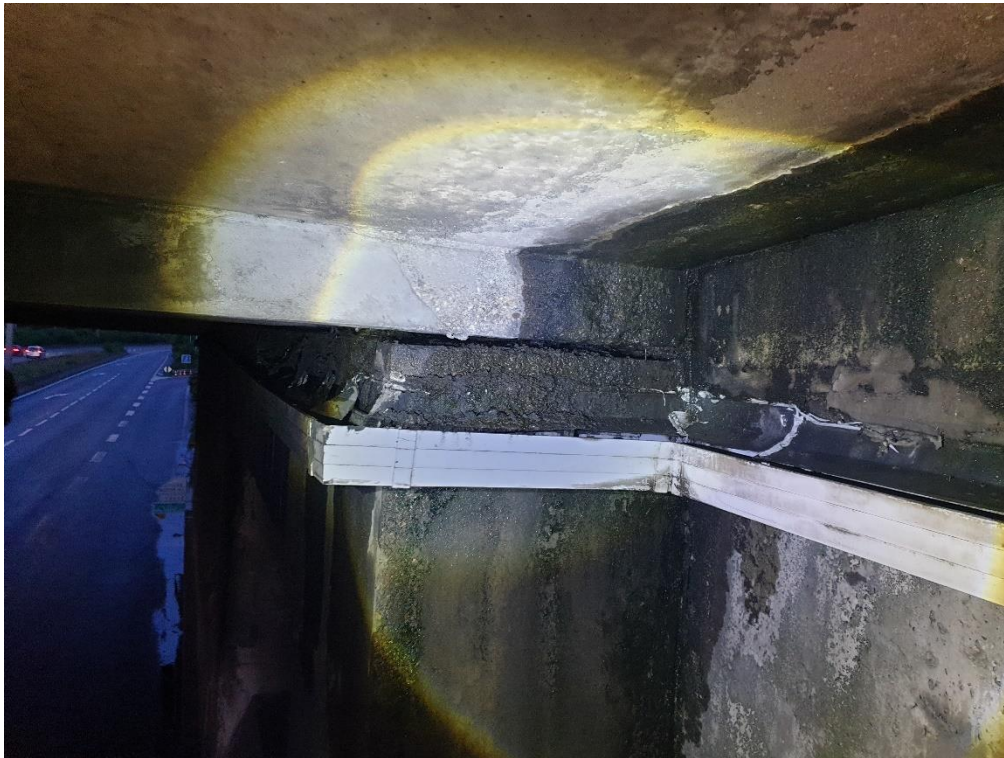
N° Photo	Localisation	Description
40	Culée Sud C4	Eclats et aciers apparents en bout du mur en aile Ouest

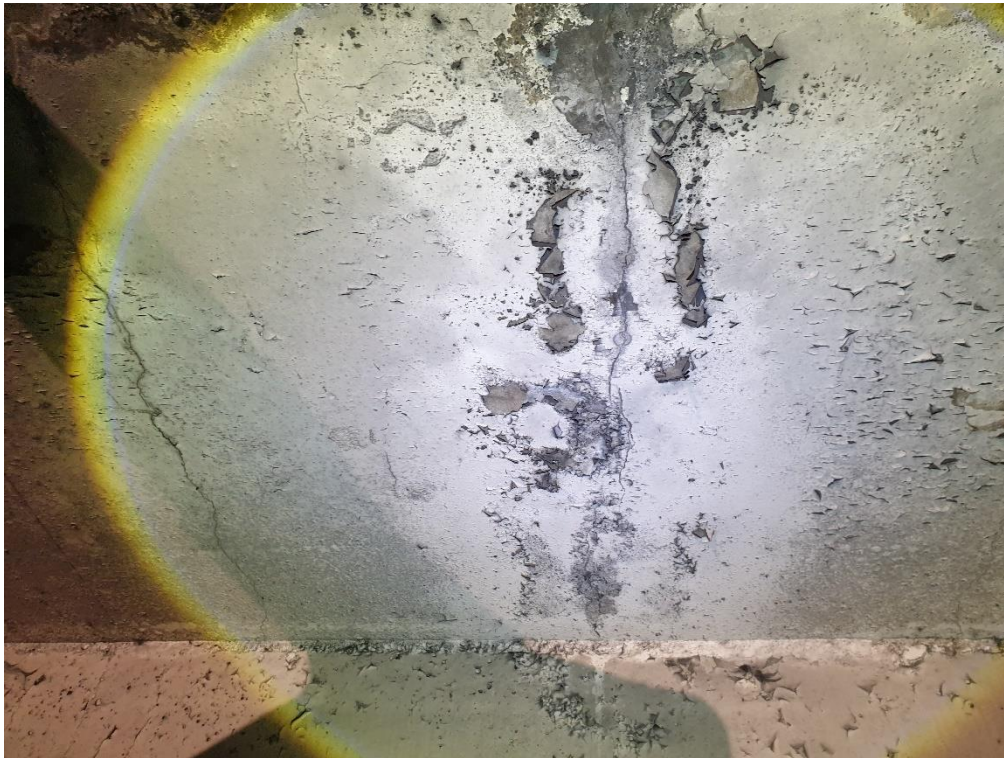
N° Photo	Localisation	Description
42	Culée Sud C4	Faïençage et amorce d'éclat d'un chevetre de la culée

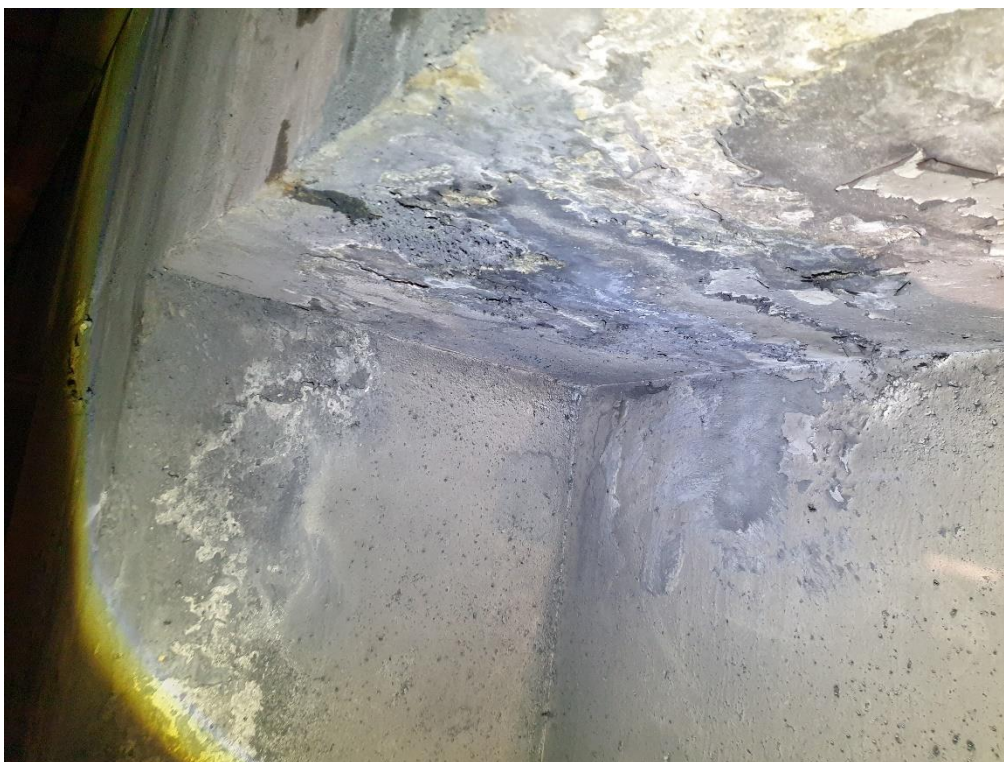
N° Photo	Localisation	Description
43	Culée Sud C4	Fissuration (0.2mm) du dessous des chevêtres

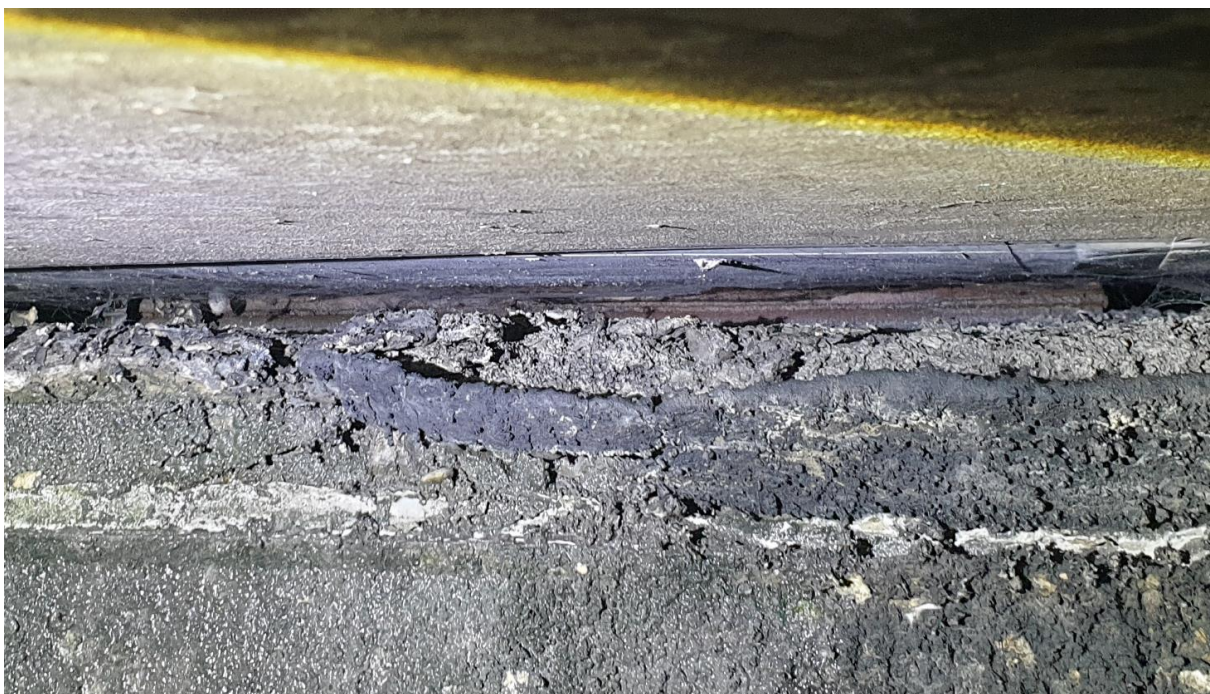
N° Photo	Localisation	Description
45	Culée Sud C4	Fissure avec calcite

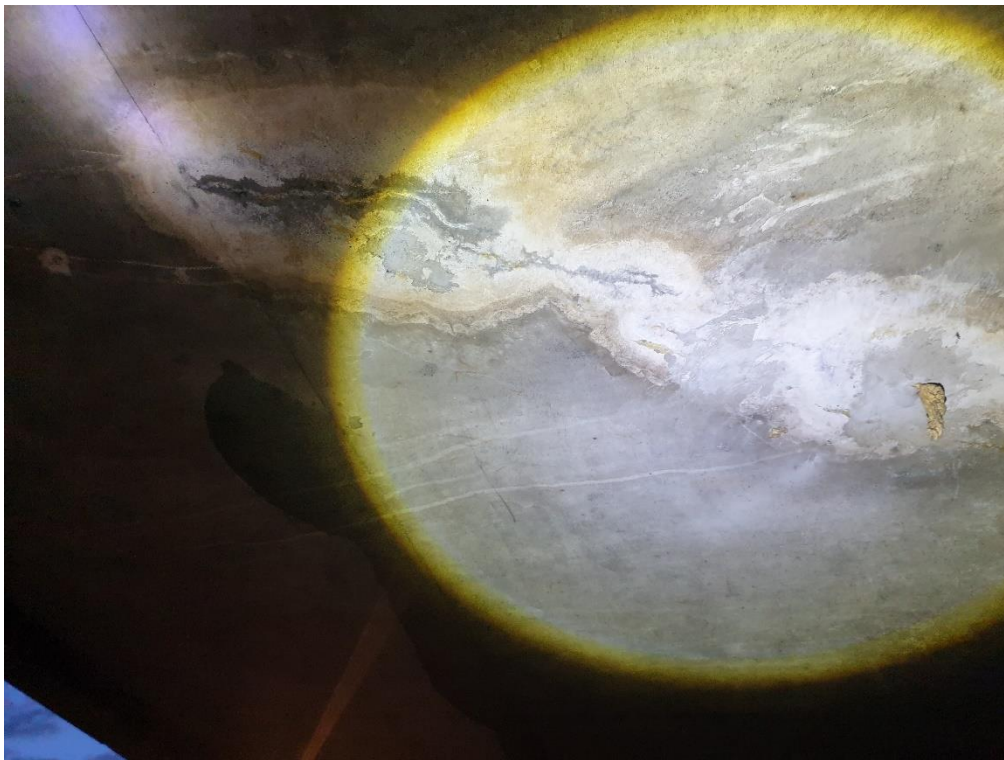
N° Photo	Localisation	Description
54	Tablier – travée C4-P3	Fissures de retrait (0.1mm) sur les encorbellements

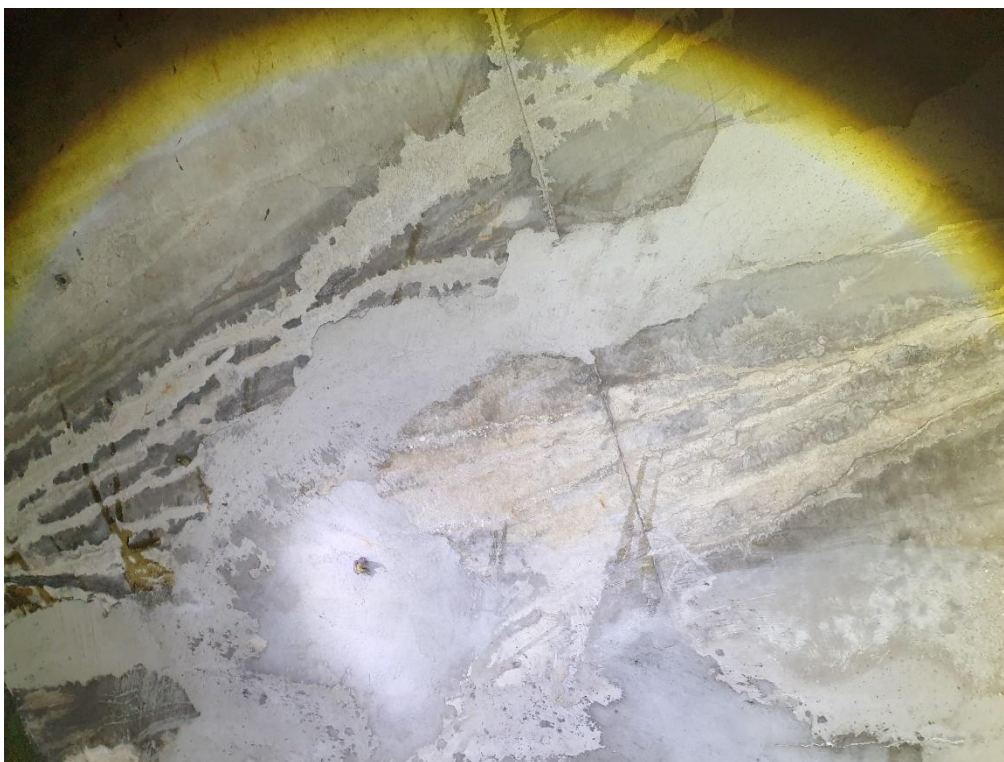
N° Photo	Localisation	Description
55	Tablier – travée C4-P3 – rive ouest	Fissure avec calcite sur l'encorbellement

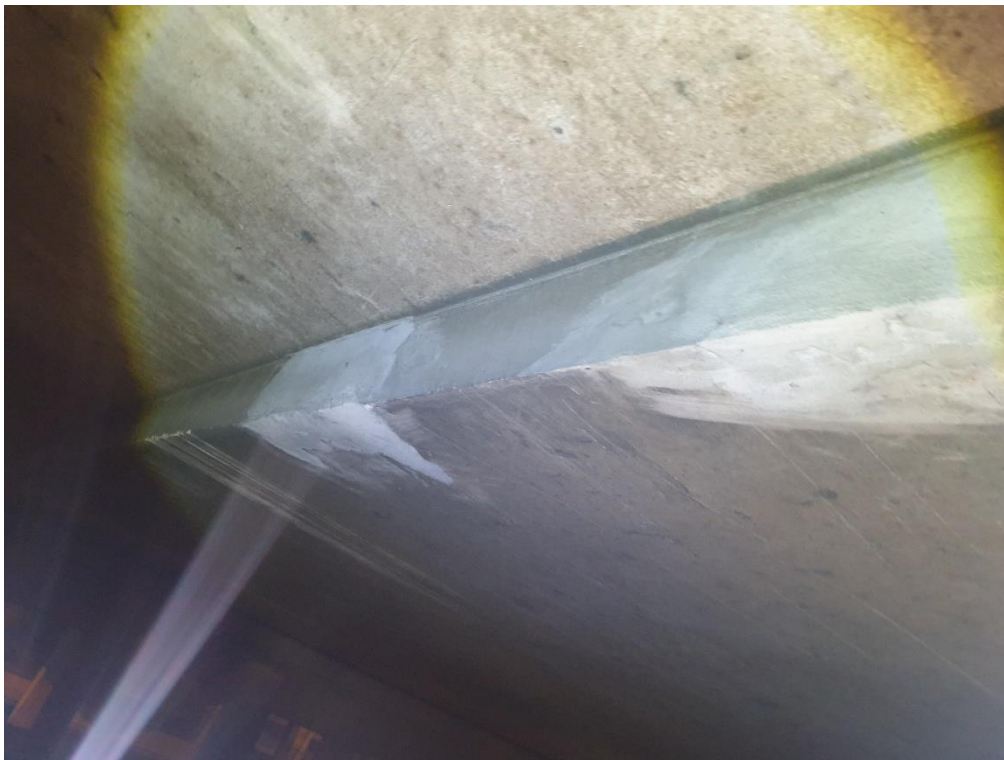
N° Photo	Localisation	Description
56	Tablier – travée C4-P3 – rive ouest	Reprise des fissures de la précédente inspection

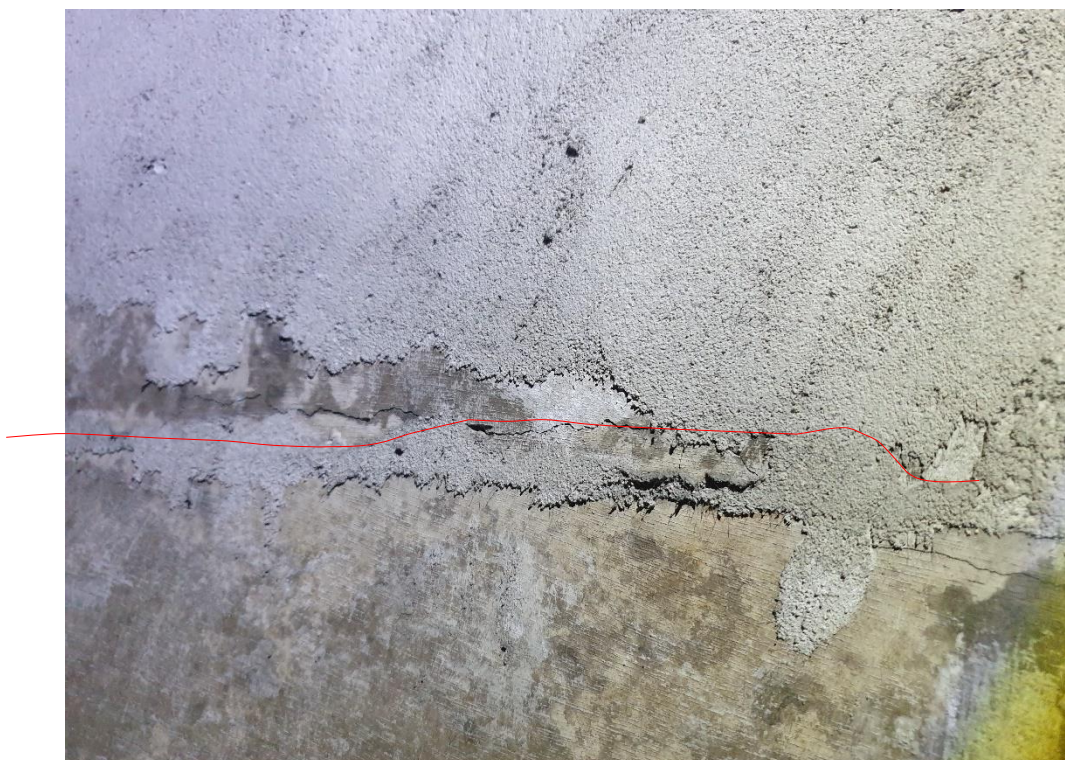
N° Photo	Localisation	Description
57	Tablier – travée C4-P3 – rive ouest	Reprise des chocs sur tablier

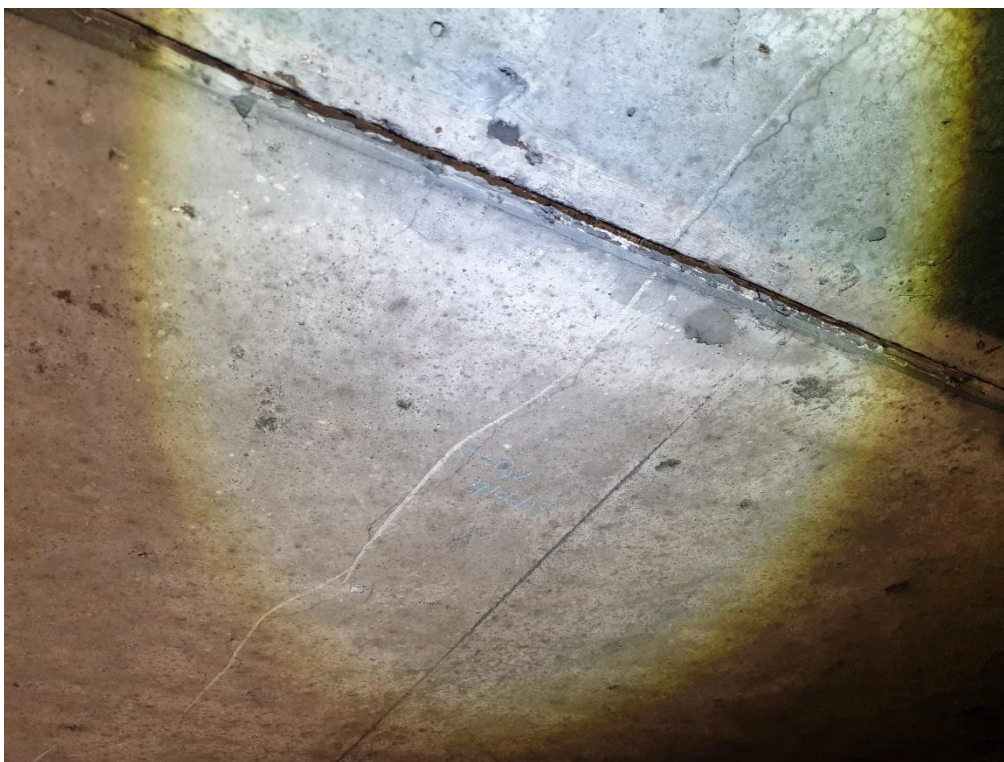
N° Photo	Localisation	Description
59	Tablier – travée C4-P3	Fissure oblique de 0.3mm au centre du tablier

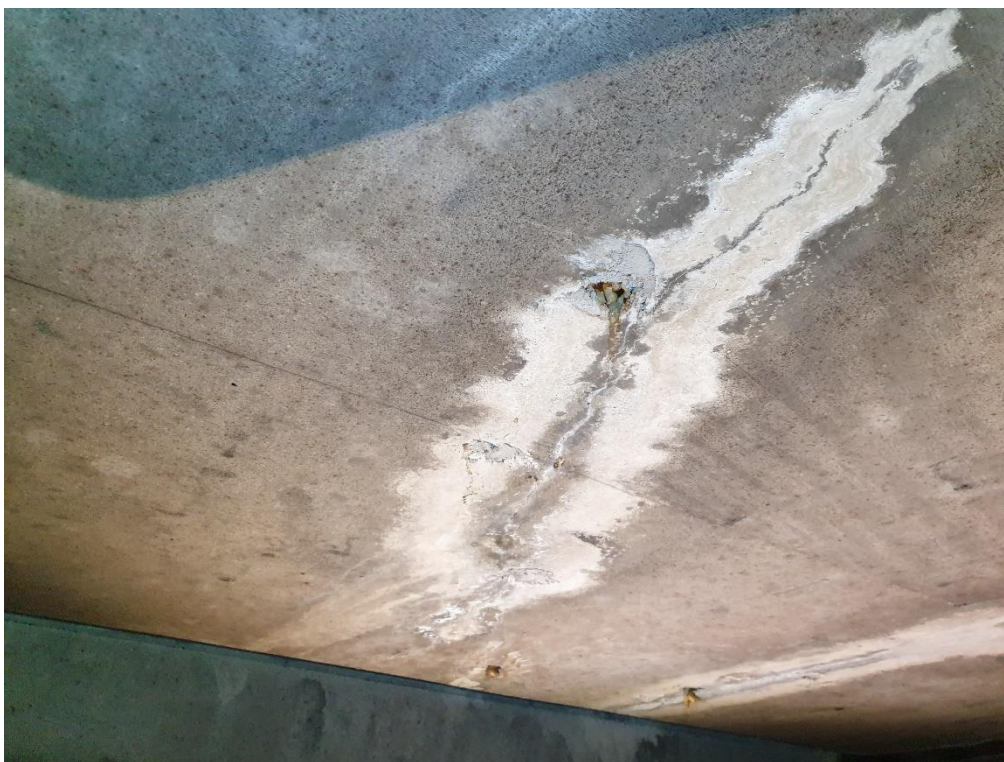
N° Photo	Localisation	Description
61	Tablier – travée C4-P3	Fissure de 0.2mm au niveau de la pile P34

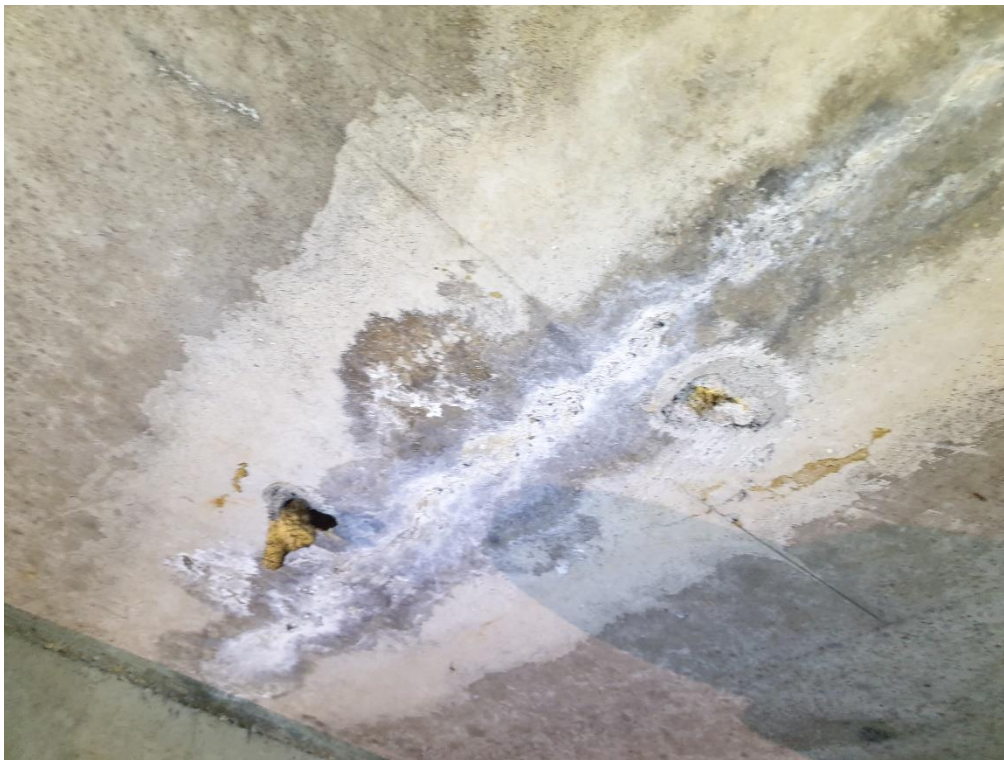
N° Photo	Localisation	Description
62	Tablier – travée C4-P3 – Rive Est	Fissure ouverte après reprise sur l'encorbellement Est

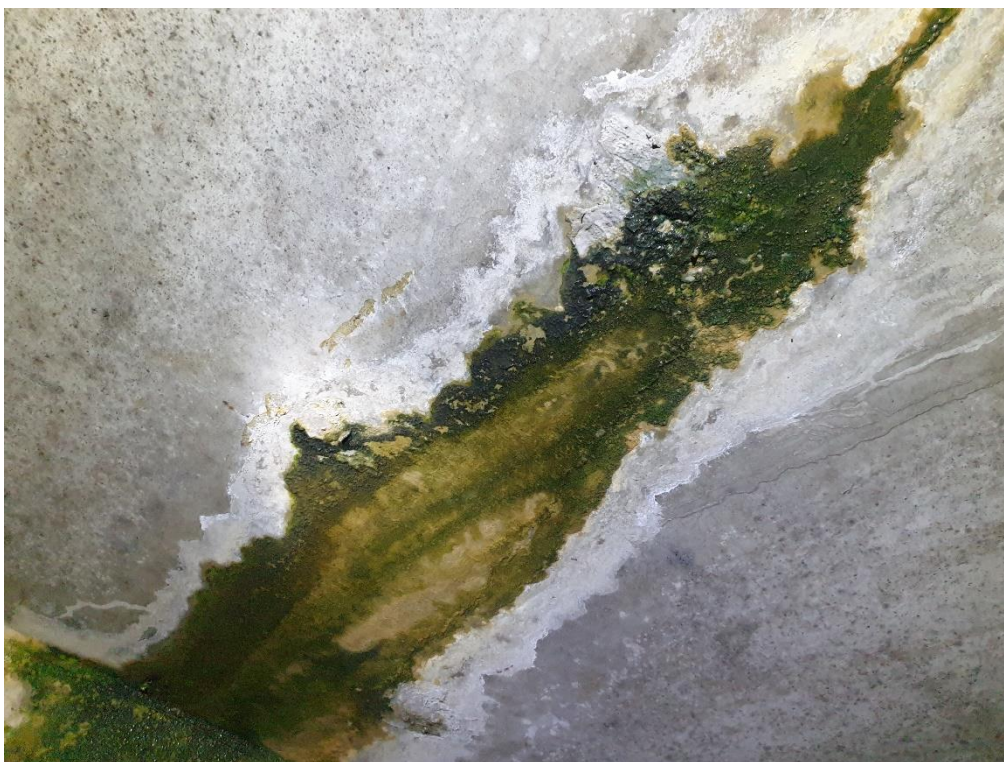
N° Photo	Localisation	Description
63	Tablier – travée C4-P3 – Rive Est	Fissure ouverte après reprise sur l'encorbellement Est

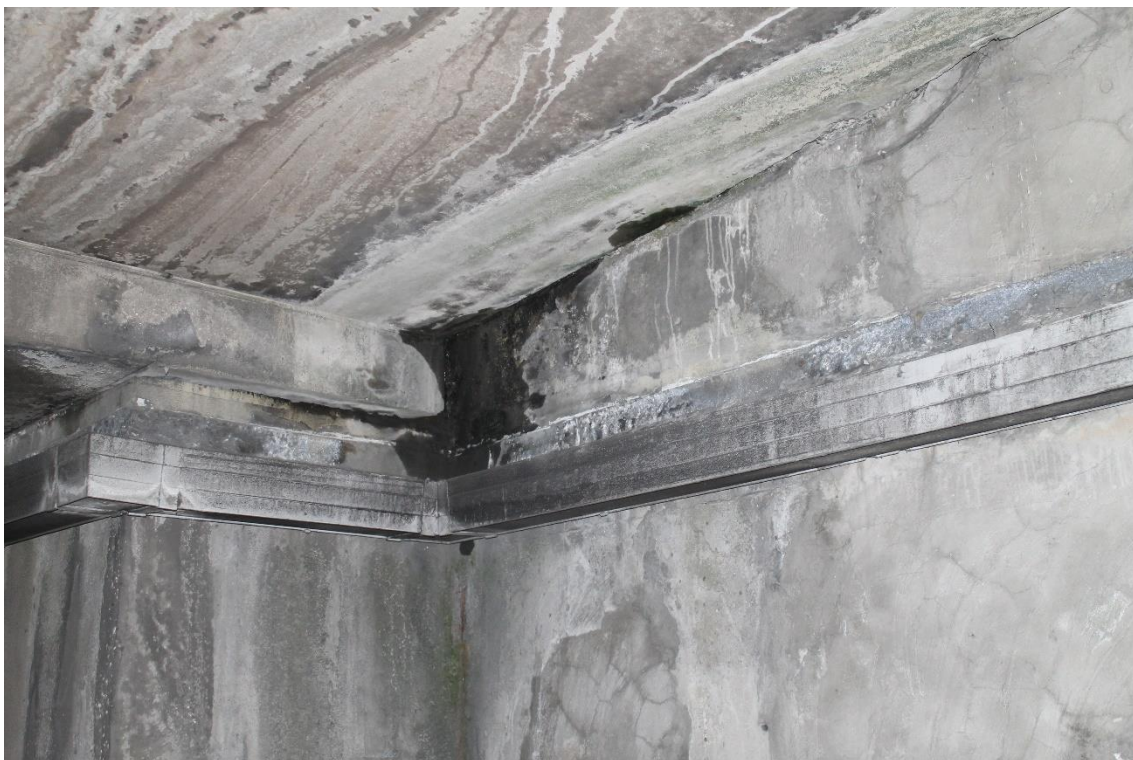
N° Photo	Localisation	Description
67	Culée C0	Frottement contre la pile de culée centrale

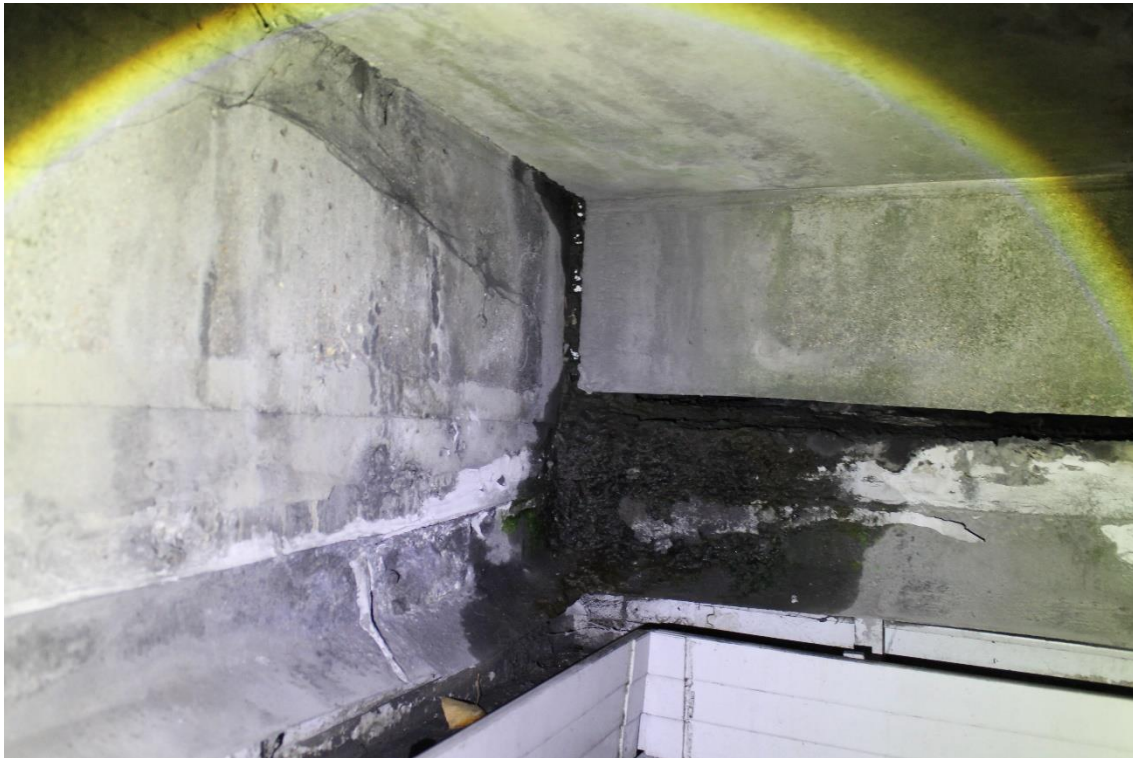
N° Photo	Localisation	Description
68	Culée C0 - Est	Infiltration d'eau sur le sommier de la culée

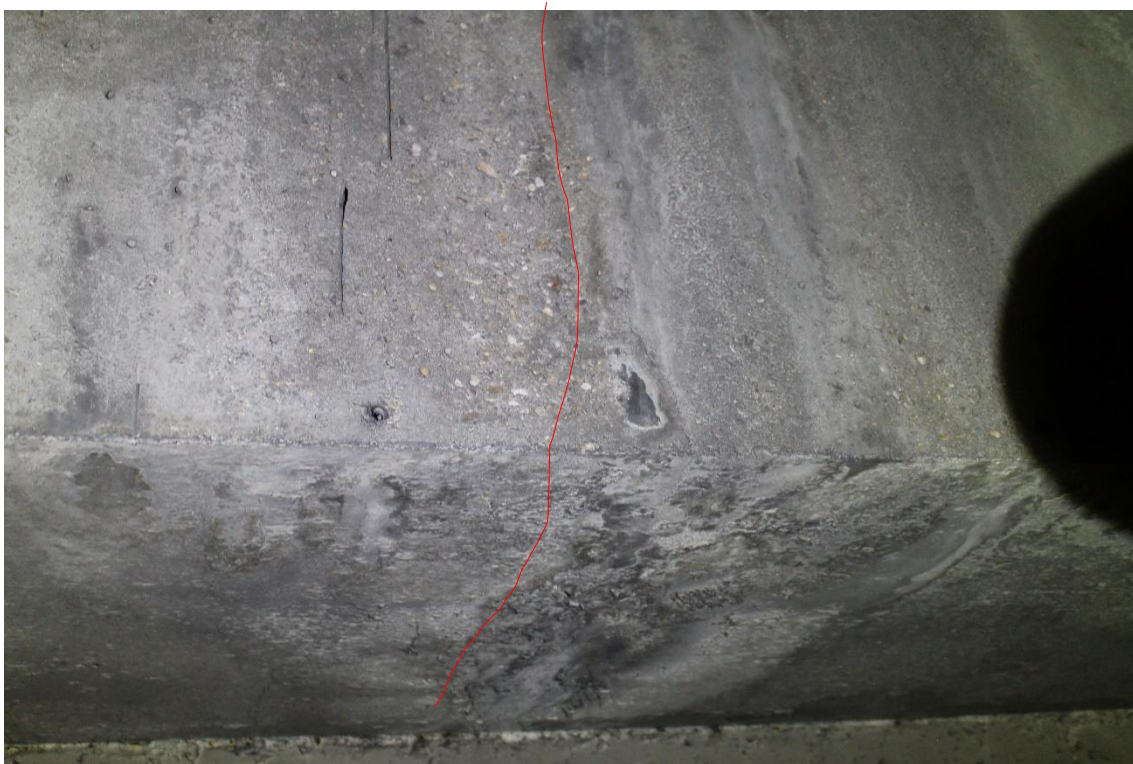
N° Photo	Localisation	Description
69	Culée C0 - Ouest	Infiltration d'eau sur le sommet de la culée

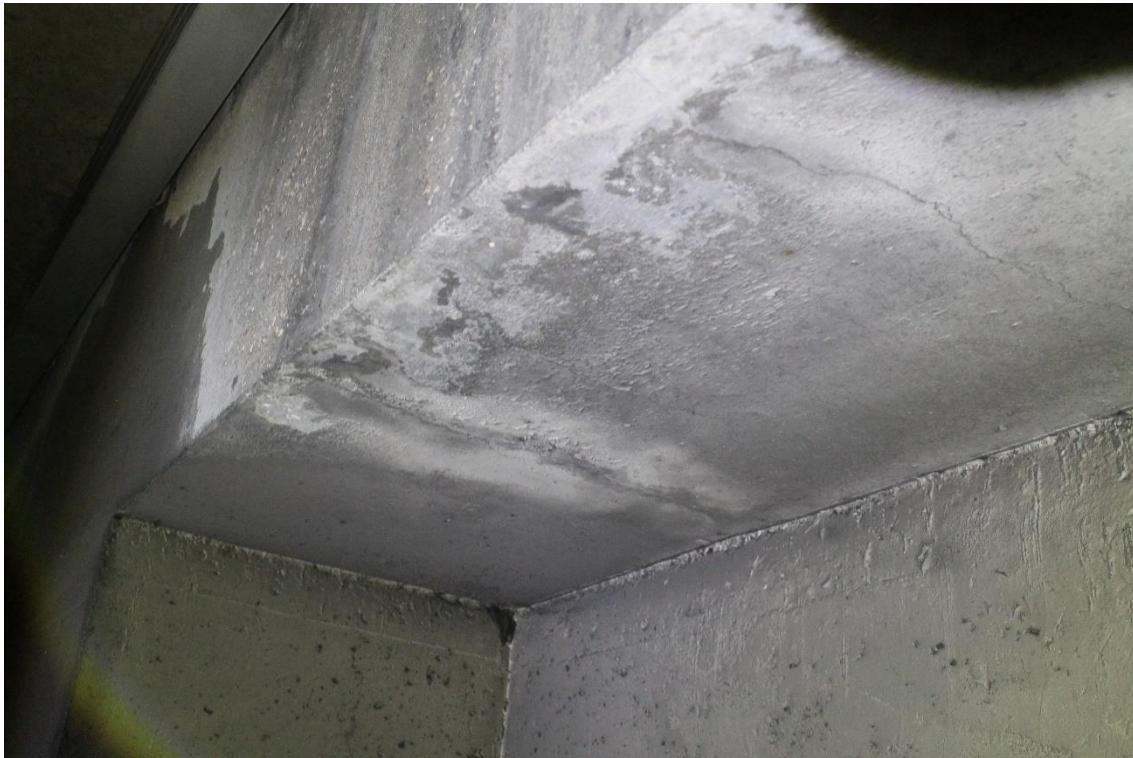
Des fissures sont présentes sur les chevêtres, pour la plupart avec une ouverture de 0.2mm. Toutefois, une fissure plus inquiétante atteint les 0.6mm sur le chevêtre entre les appuis C03 et C04. Cette fissure est probablement provoquée par une insuffisance d'armature dans le chevêtre. Une attention particulière sur son évolution lors de la prochaine inspection périodique devra être atteinte.

N° Photo	Localisation	Description
70	Culée C0	Fissuration de 0.2 à 0.6mm d'ouverture du chevêtre

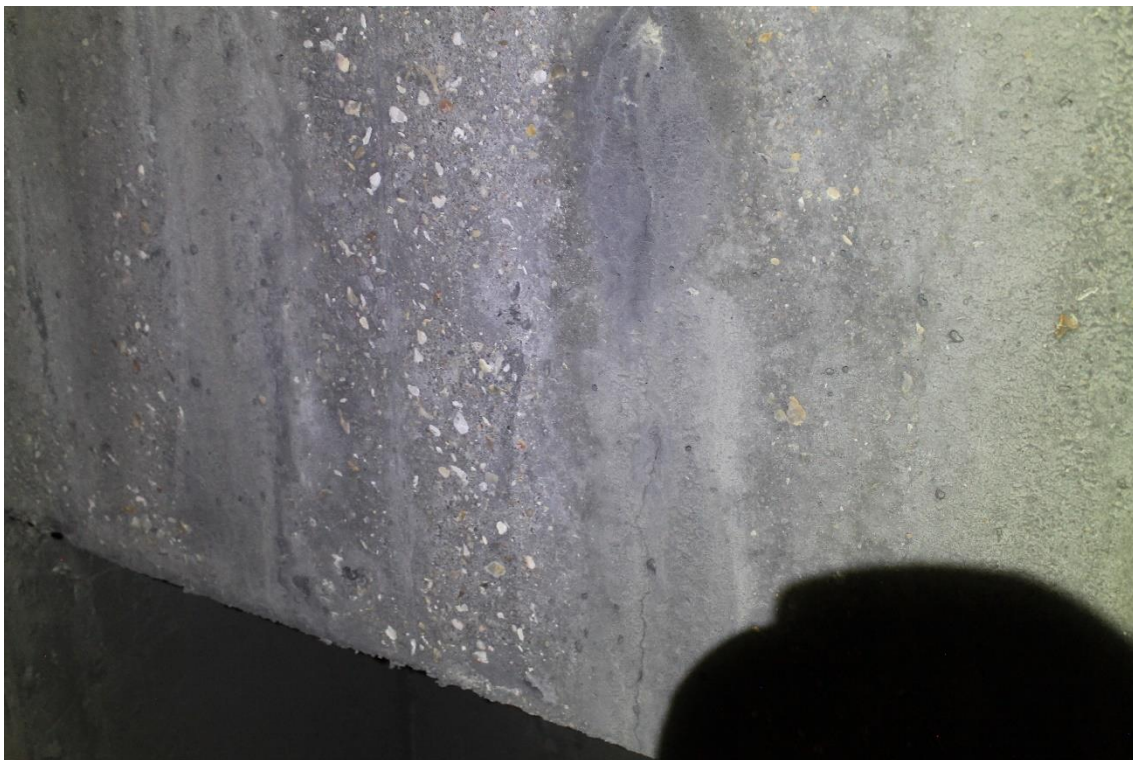
N° Photo	Localisation	Description
71	Culée C0	Fissuration de 0.3 d'ouverture du chevre

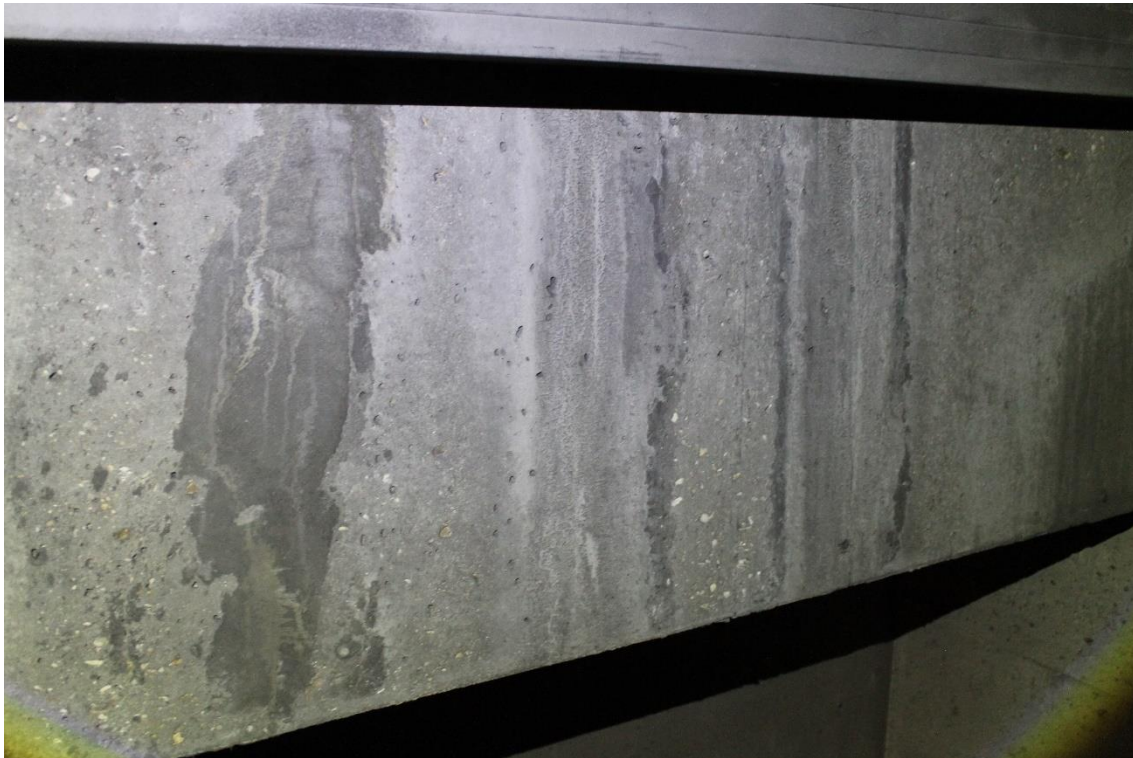
N° Photo	Localisation	Description
72	Culée C0	Fissuration de 0.2 d'ouverture du chevre

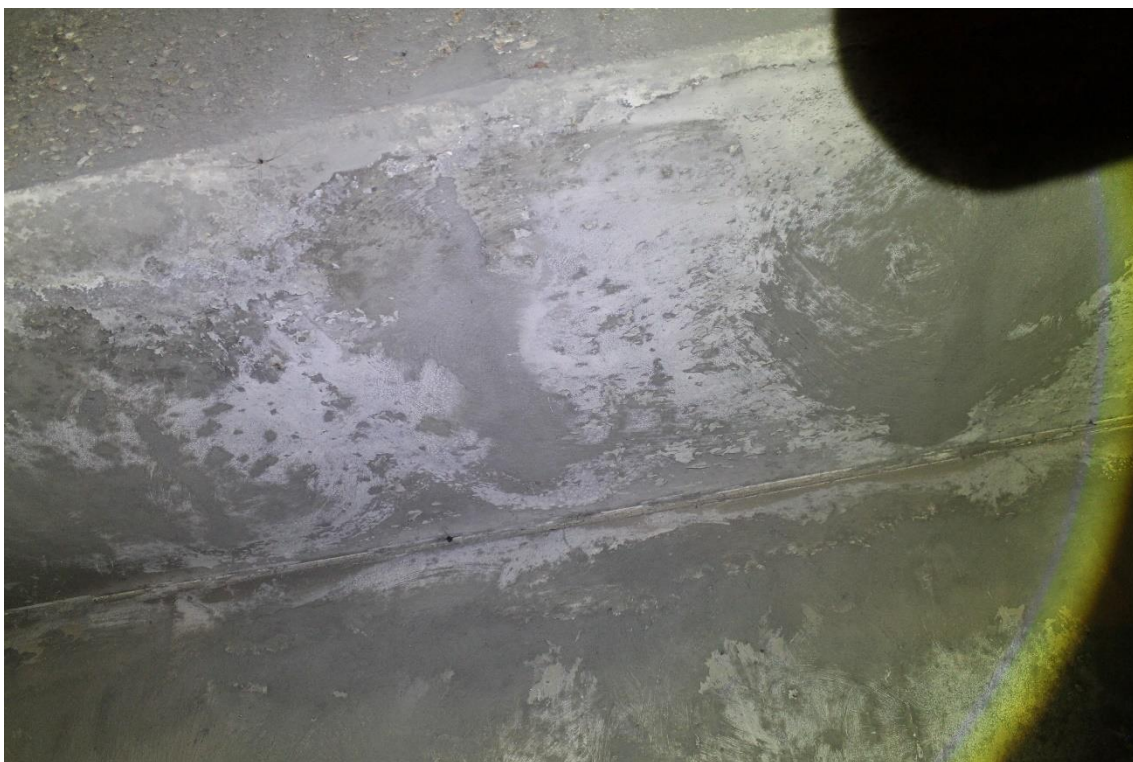
N° Photo	Localisation	Description
73	Culée C0	Saleté recouvrant les fissures des chevêtres

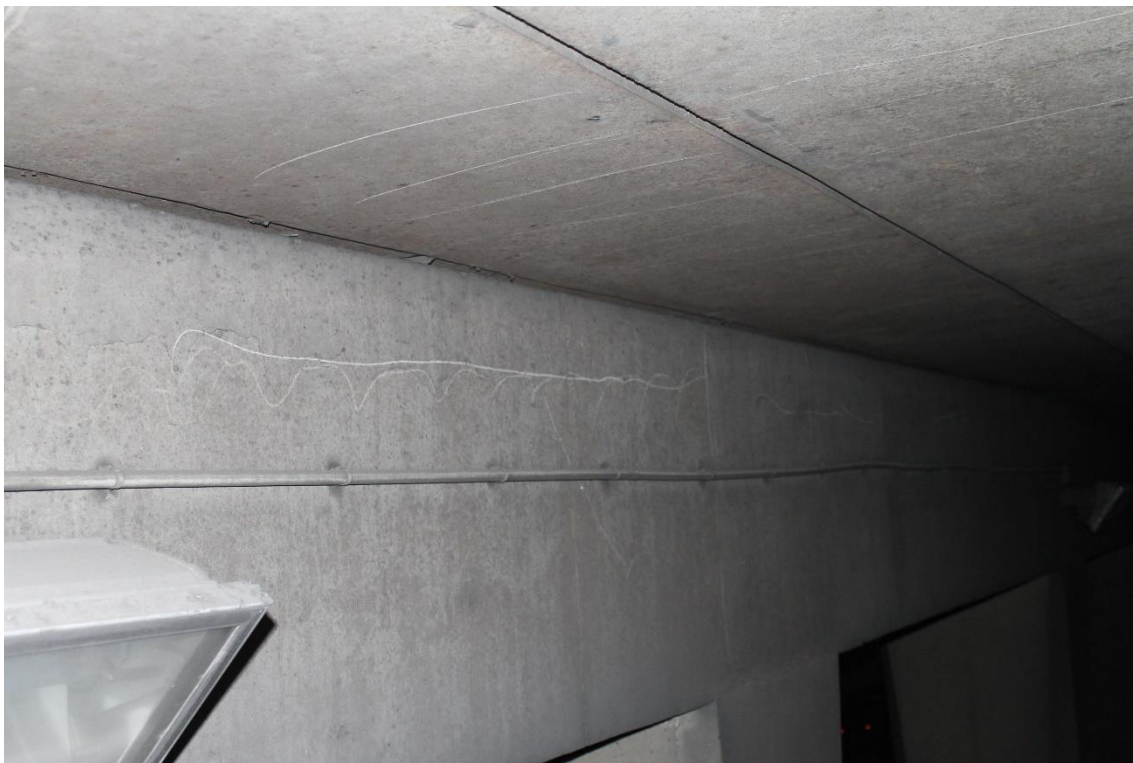
N° Photo	Localisation	Description
81	Piles P1	Eclatement du béton du chevêtre central
