CONSEIL DEPARTEMENT DU VAL DE MARNE

THI7PT01 A THIAIS

INSPECTION DETAILLEE 2021

RAPPORT

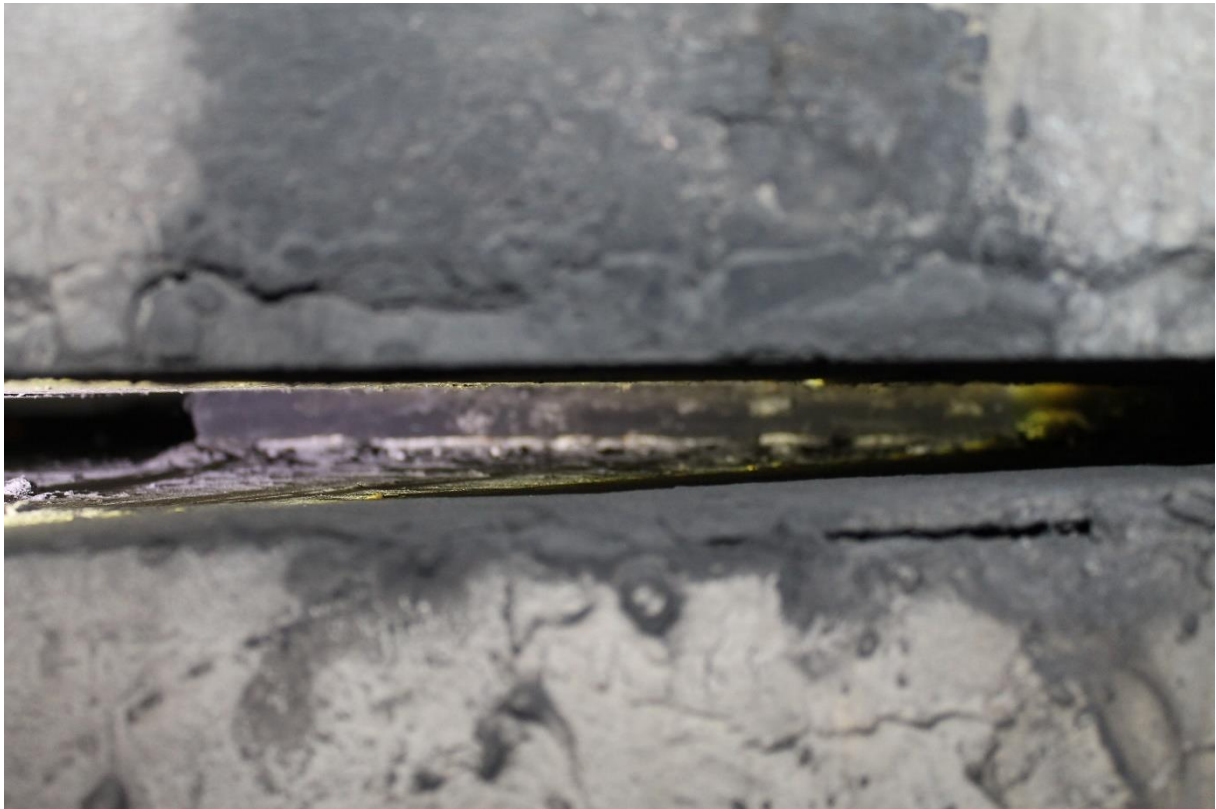
Nous constatons une fissure longitudinale sur les chevêtres des piles P15 jusqu'à la pile P13, causée par une insuffisance d'armature ou par un tassement des piles. Ce défaut est actuellement peu inquiétant par la faible ouverture de cette fissure. Son évolution est à surveiller périodiquement.

N° Photo	Localisation	Description
82	Piles P1	Fissure longitudinale (0.3mm) du chevêtre P15 jusqu'à mi P14

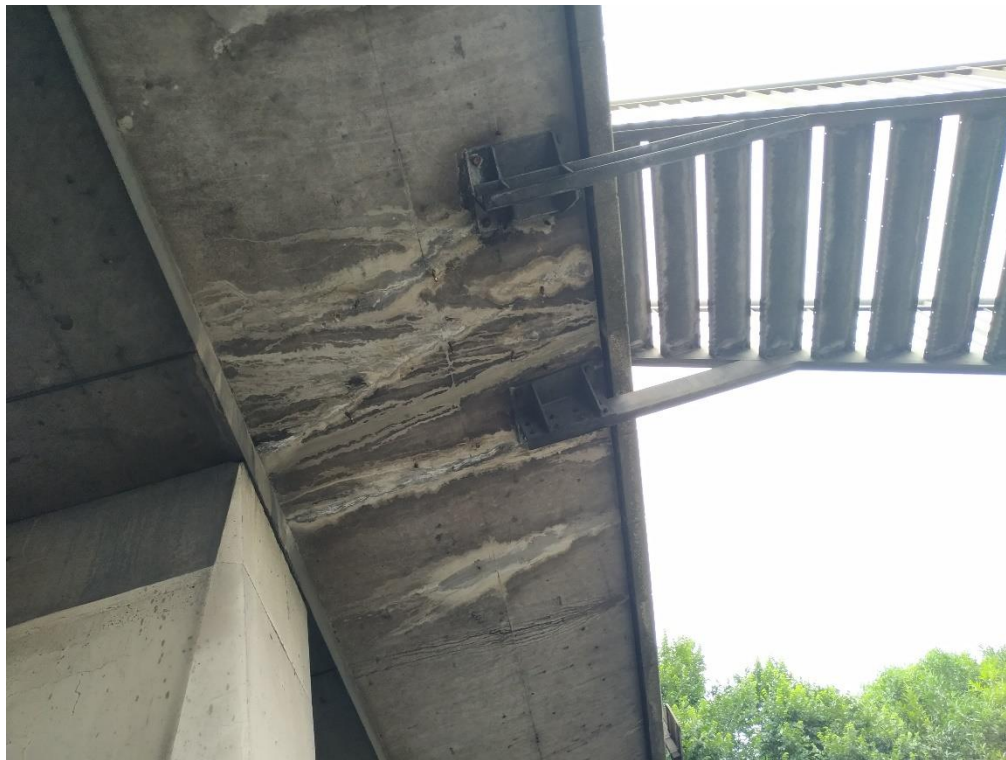
N° Photo	Localisation	Description
84	Piles P1 – AA P14	AA gerçuré. Ouverture de 2.8cm

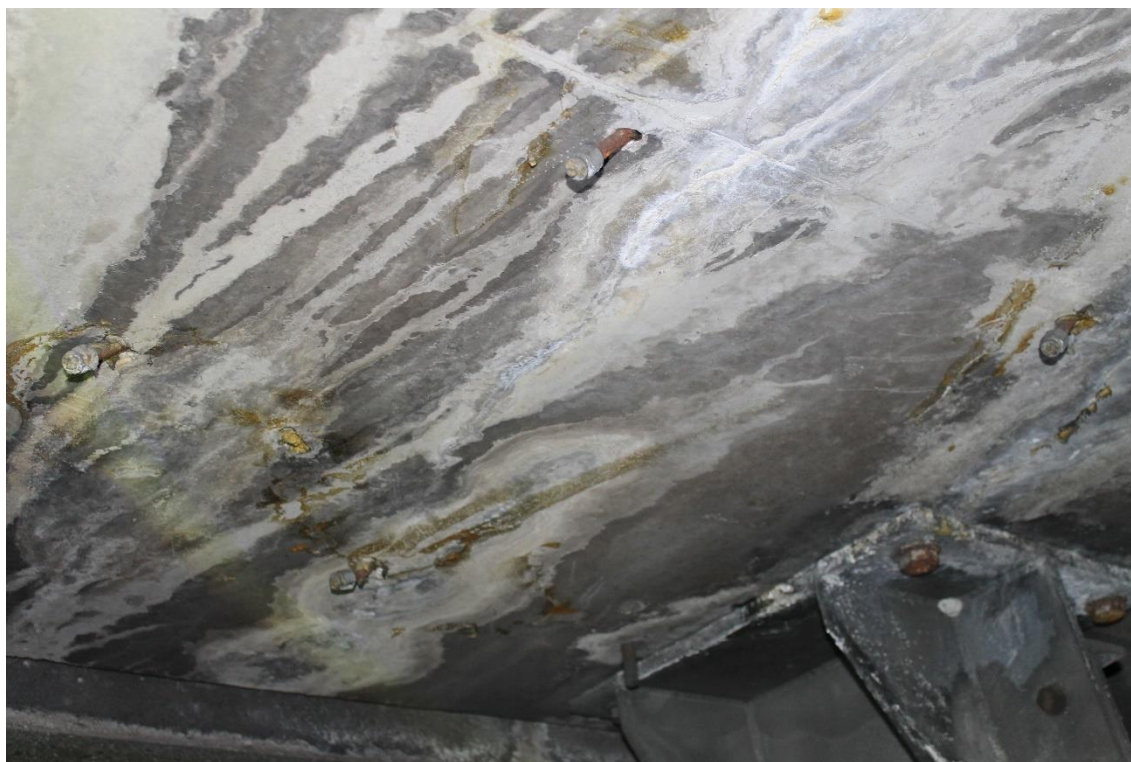
N° Photo	Localisation	Description
85	Travée C0-P1-Est	Fissures colmatées

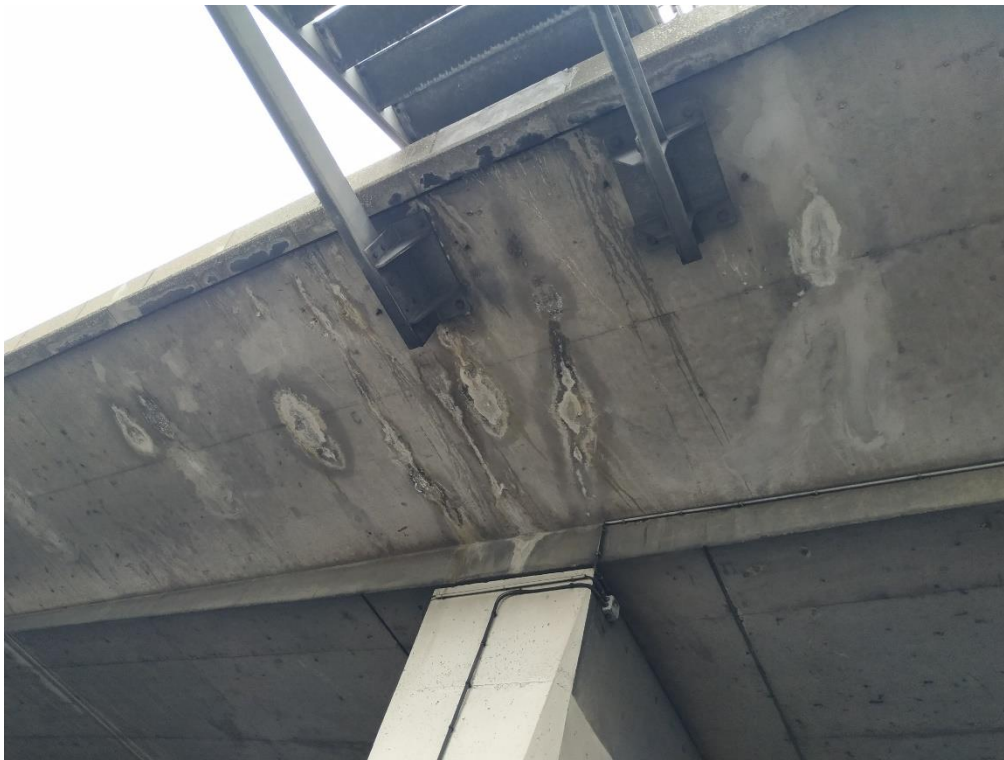
N° Photo	Localisation	Description
86	Travée C0-P1-Est	Fissures colmatées

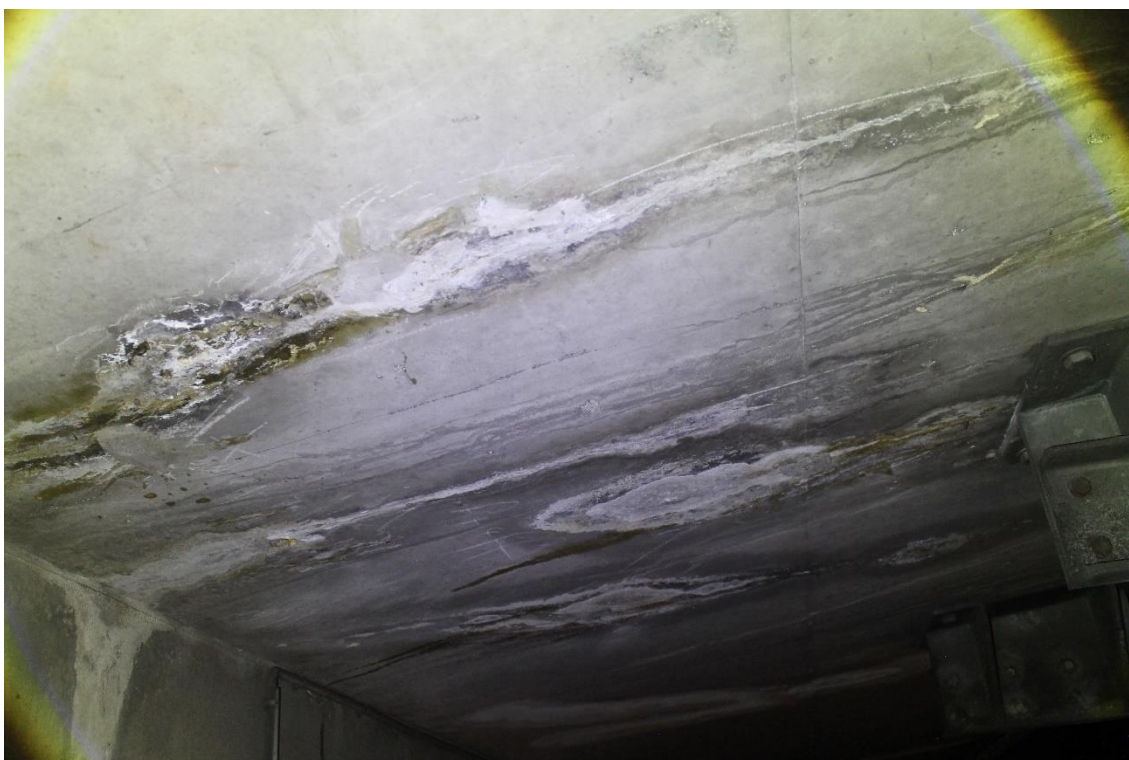
N° Photo	Localisation	Description
87	Travée C0-P1-Ouest	Fissures colmatées

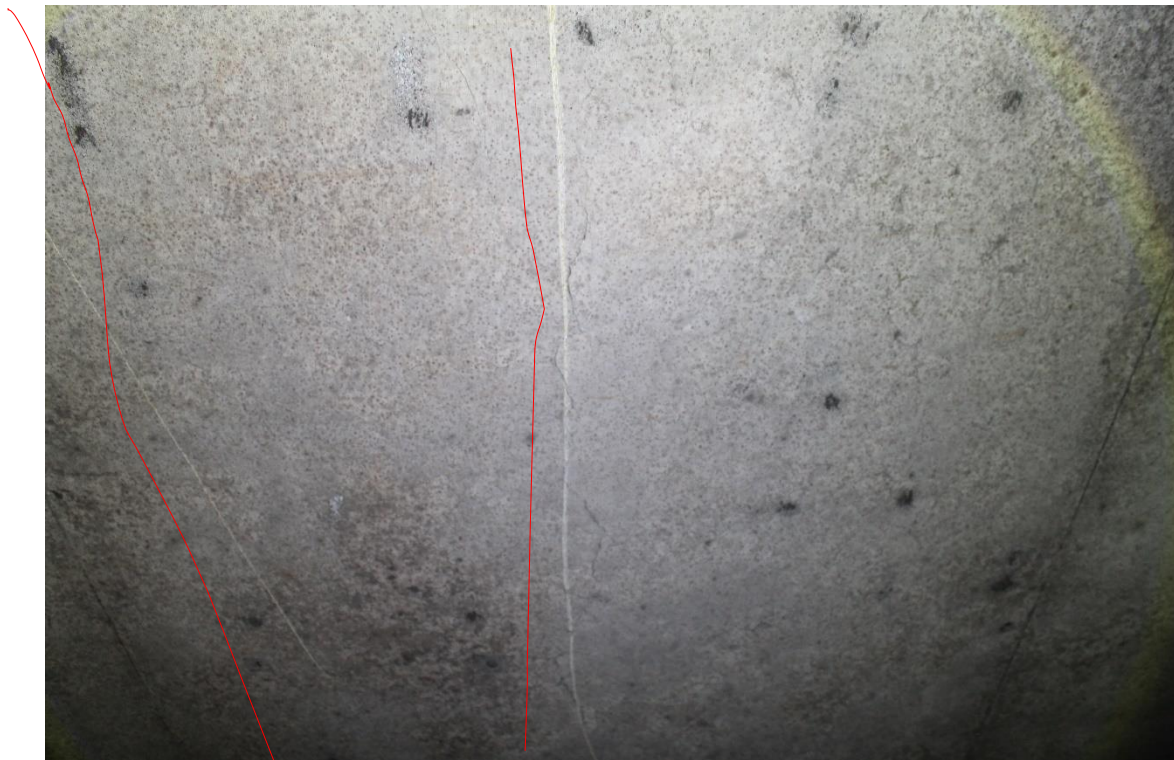
N° Photo	Localisation	Description
90	Travée C0-P1	Multiple fissure de retrait sous le tablier

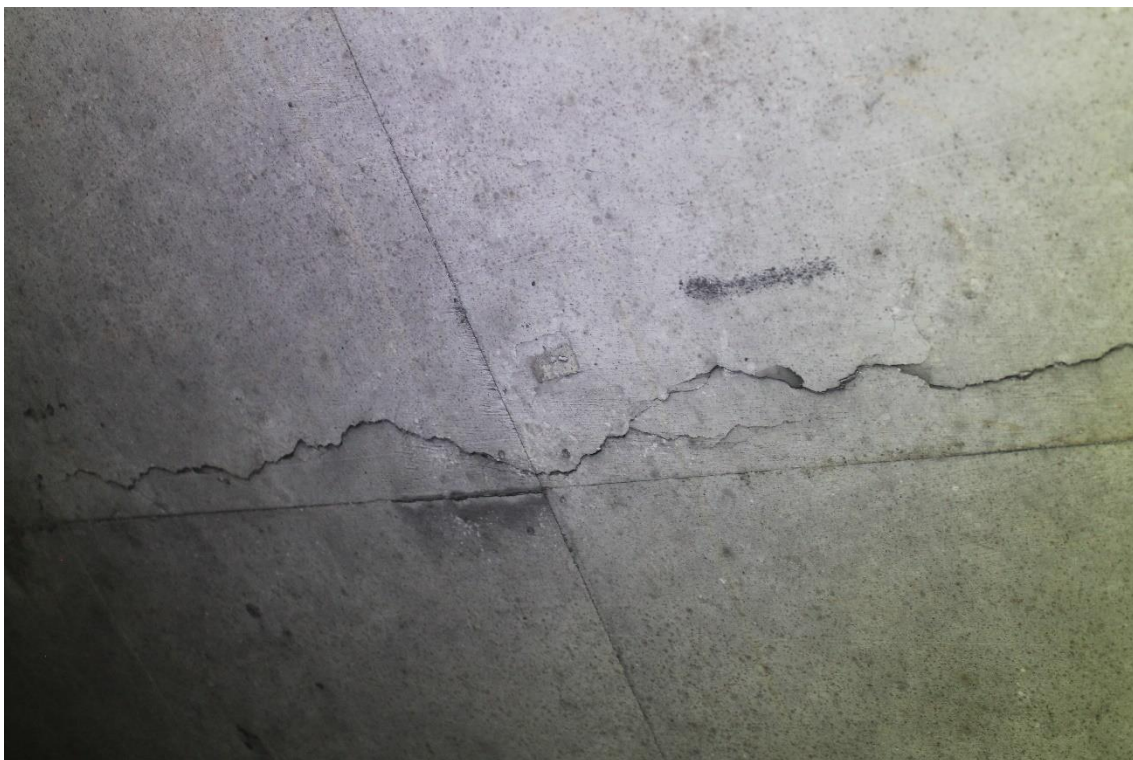
N° Photo	Localisation	Description
91	Travée C0-P1 – P14	Double fissure de 0.4mm

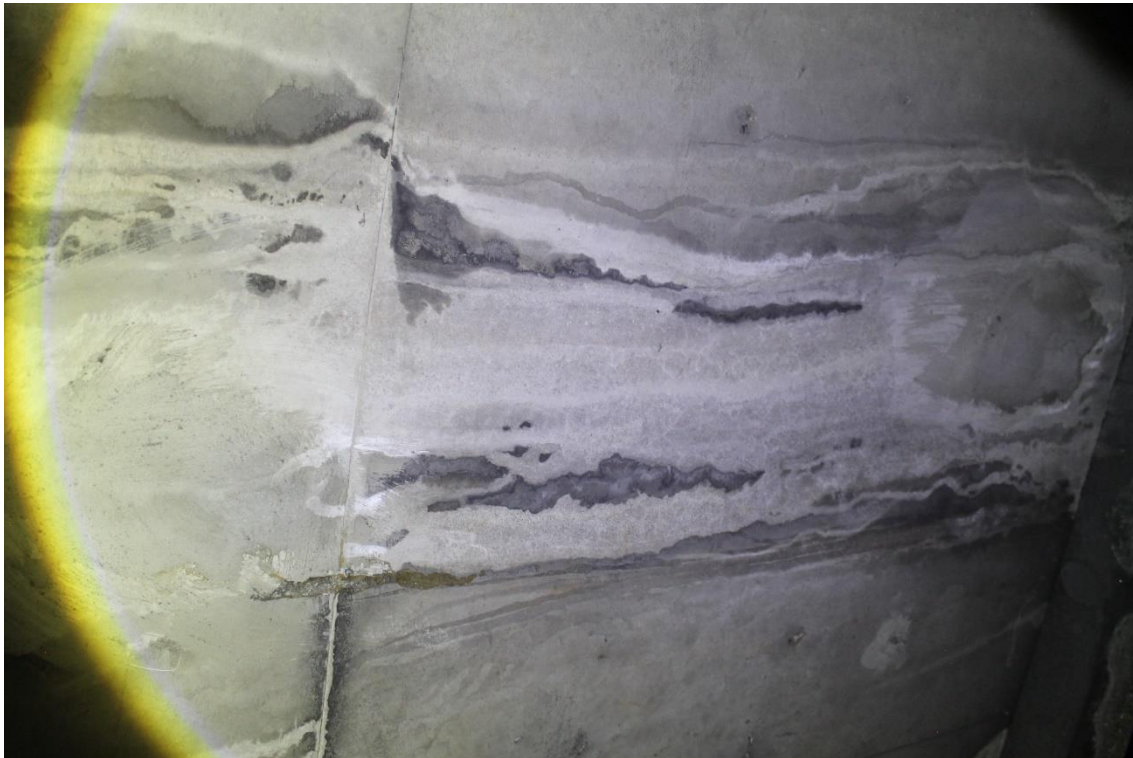
Une fissure importante de 0.5 à 0.6mm est relevée sur la travée C0-P1 au niveau de la pile P12. Elle a grandi de 0.2mm au niveau du centre du tablier mais elle est restée au même état (0.6mm) au niveau de sa base depuis 2015. Cette fissure montre une faiblesse du tablier à cette travée.

N° Photo	Localisation	Description
92	Travée C0-P1	Fissure de 0.5 à 0.6mm du tablier

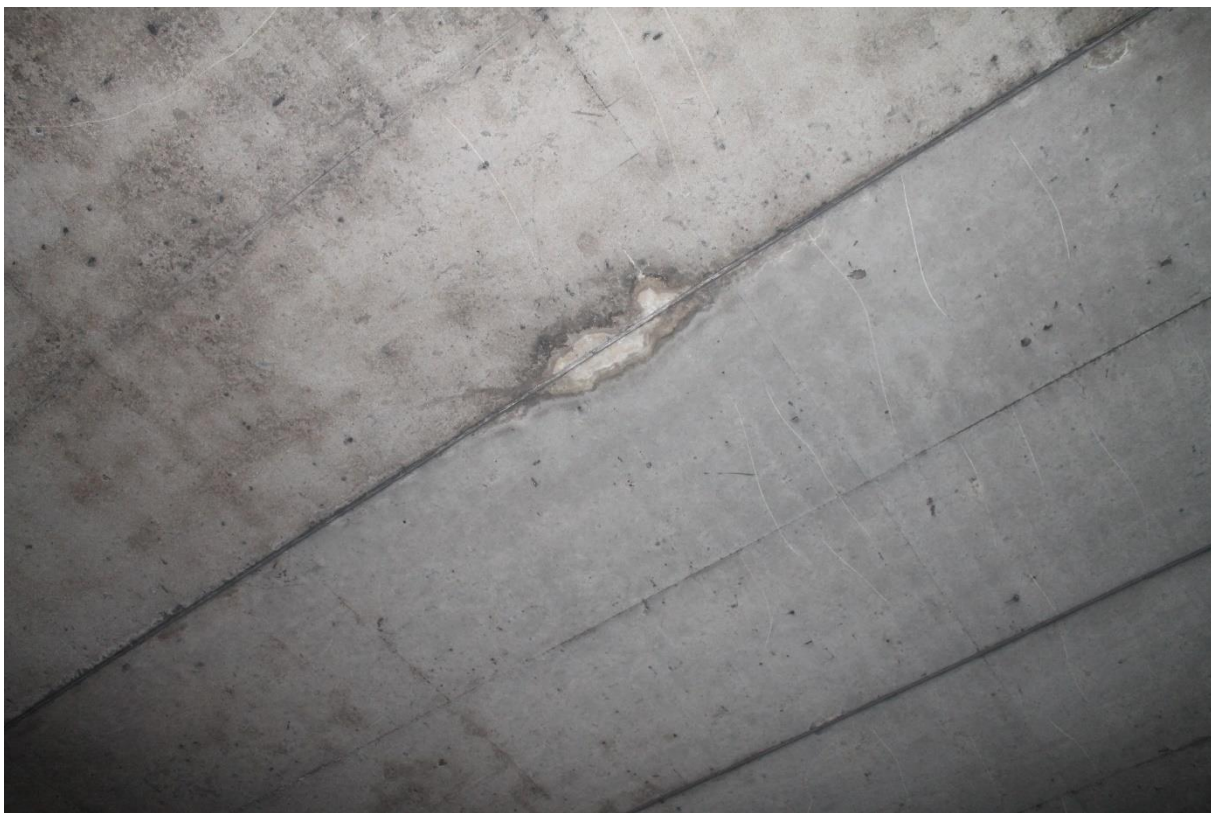
N° Photo	Localisation	Description
93	Travée C0-P1-Ouest	Trace de coulure

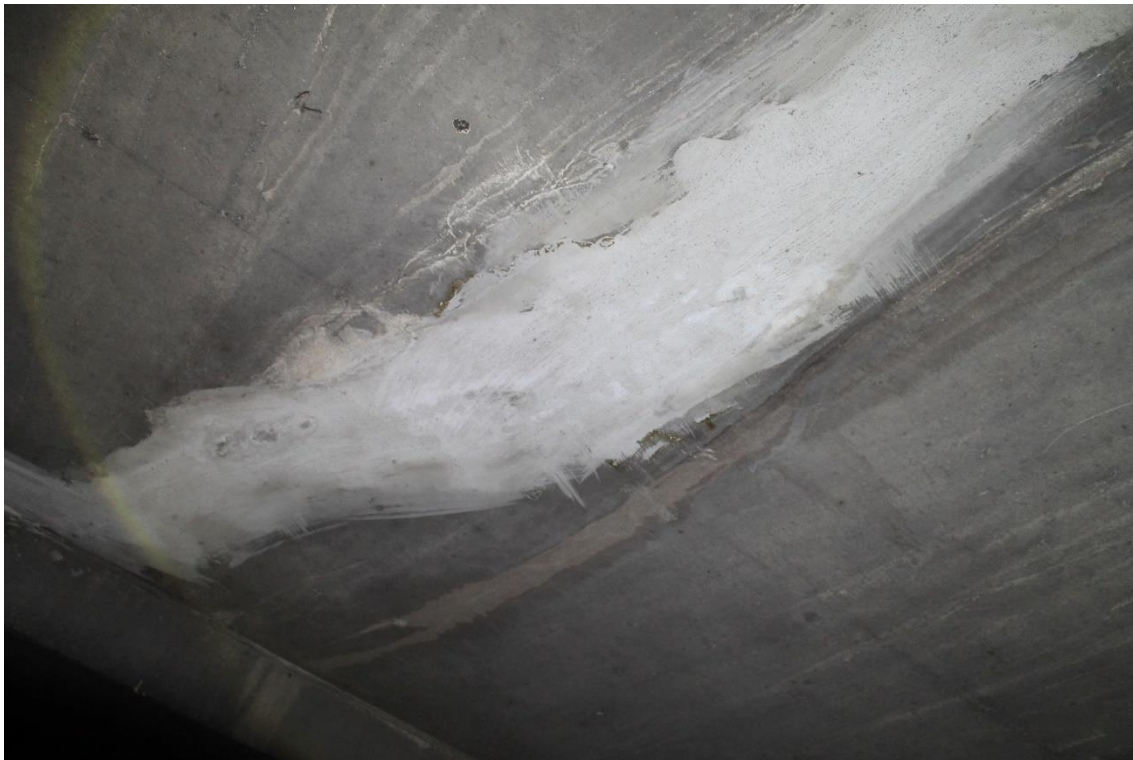
N° Photo	Localisation	Description
94	Travée C0-P1	Infiltration au joint central du tablier

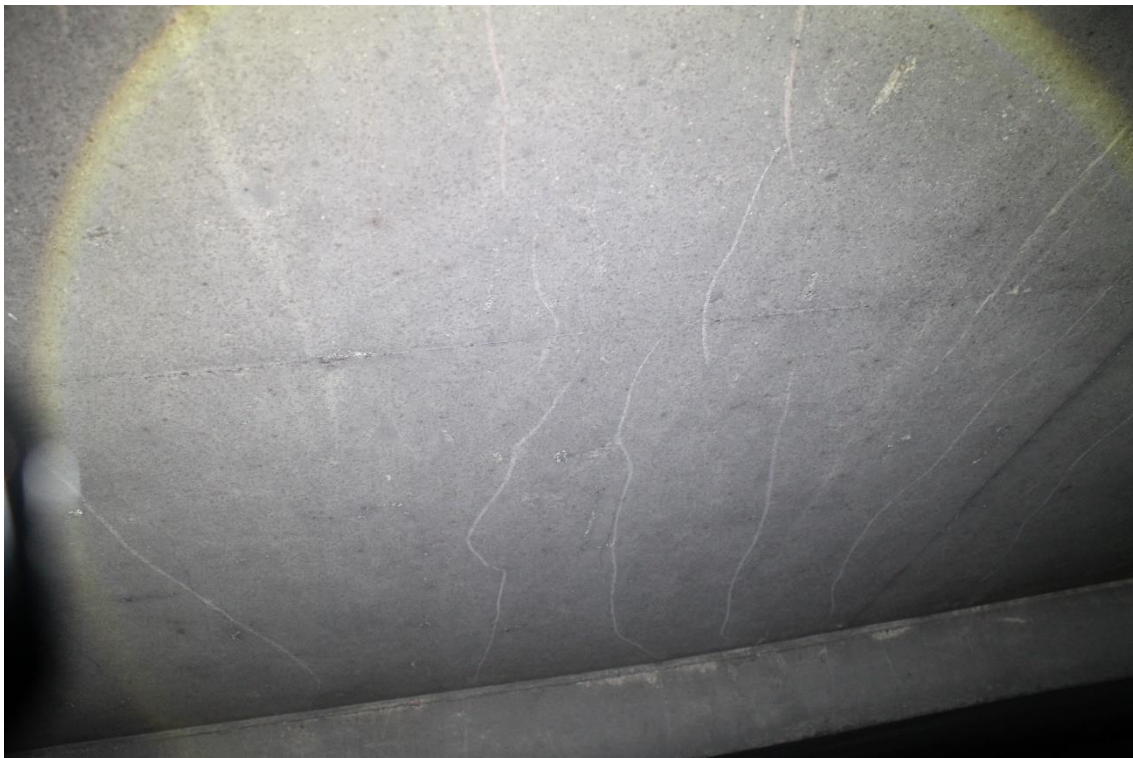
N° Photo	Localisation	Description
95	Travée P1-P2	Reprise de mortier d'une fissure (non réouverte)

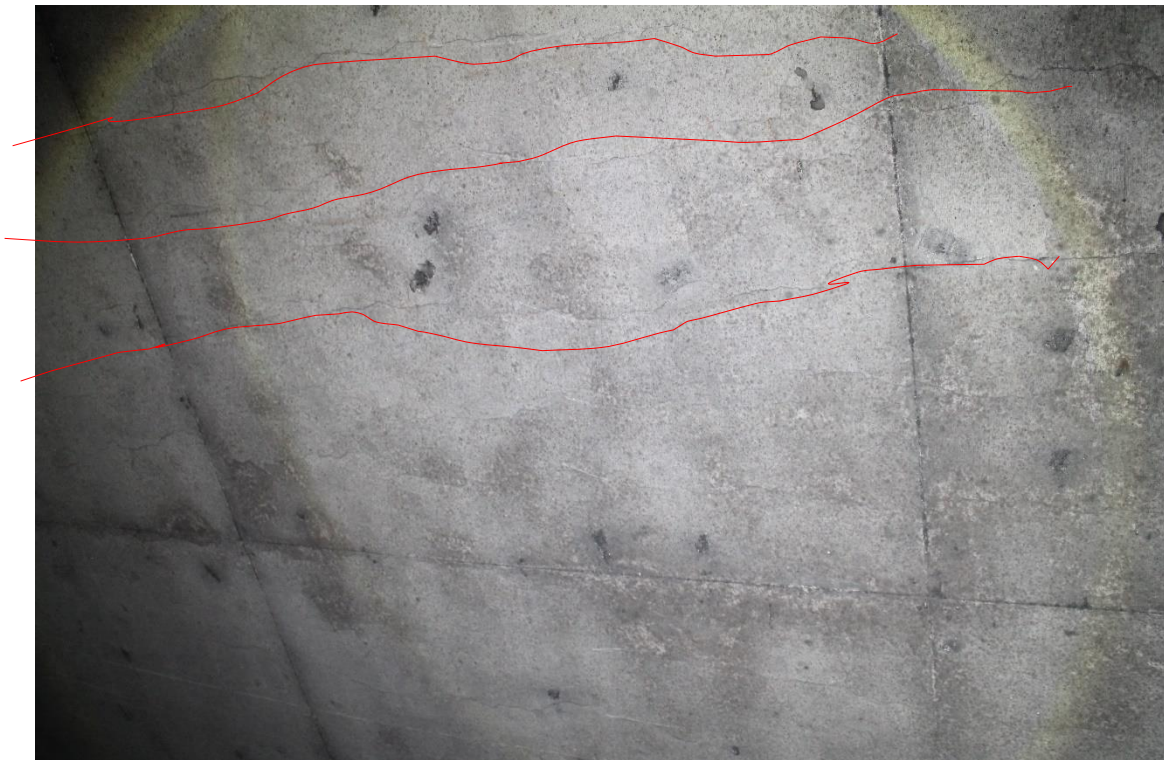
N° Photo	Localisation	Description
96	Travée P1-P2	Fissures de retrait tout le long du tablier

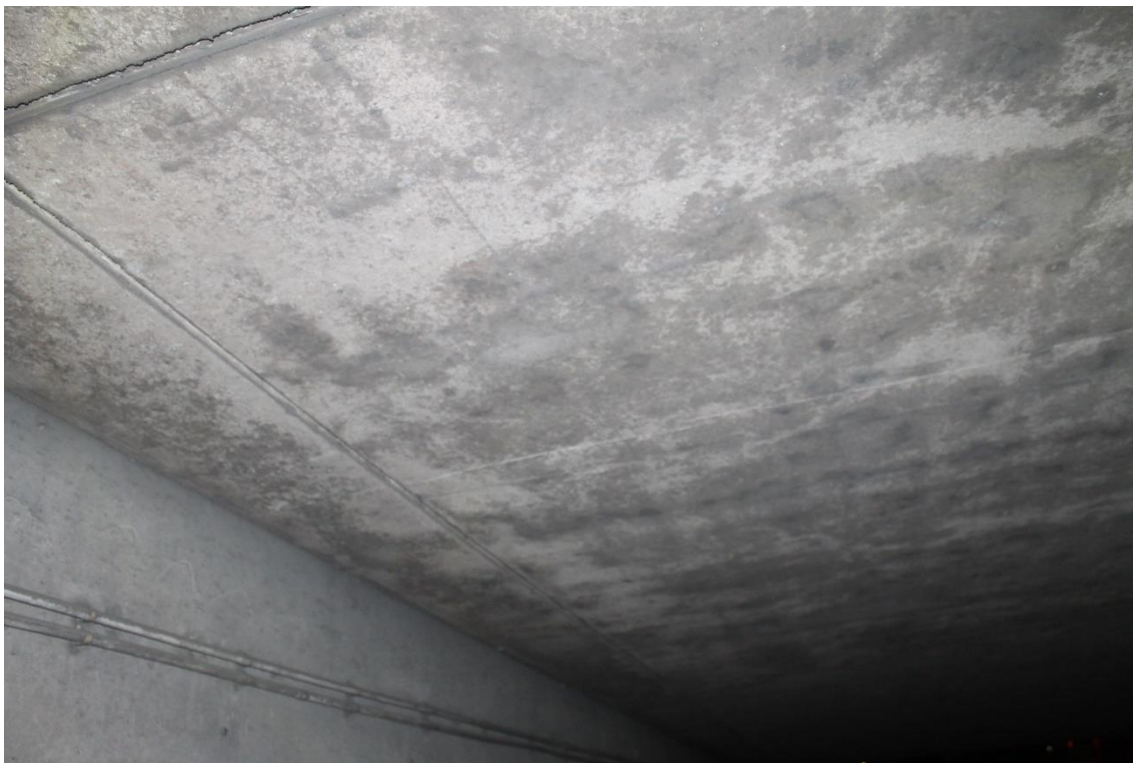
N° Photo	Localisation	Description
97	Travée P1-P2	Fissures longitudinales de 0.2mm

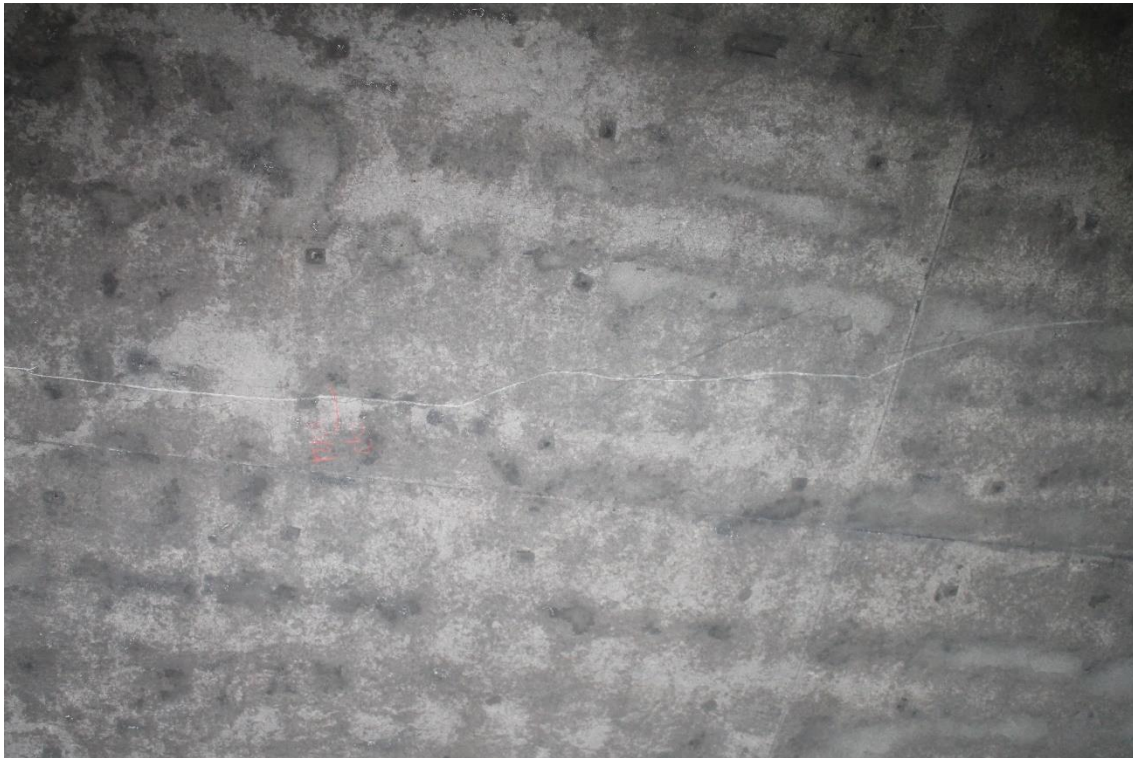
N° Photo	Localisation	Description
98	Travée P1-P2	Faiénçage du tablier

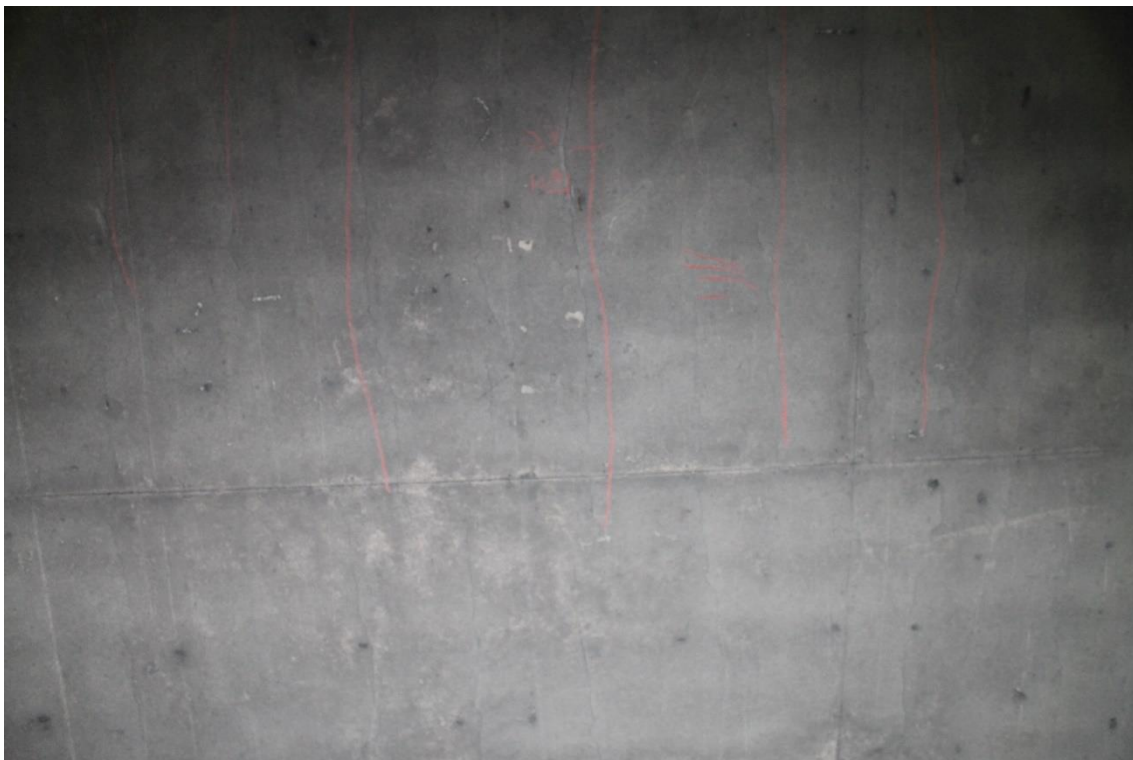
N° Photo	Localisation	Description
99	Travée P1-P2	Fissuration transversale de 0.3mm d'ouverture

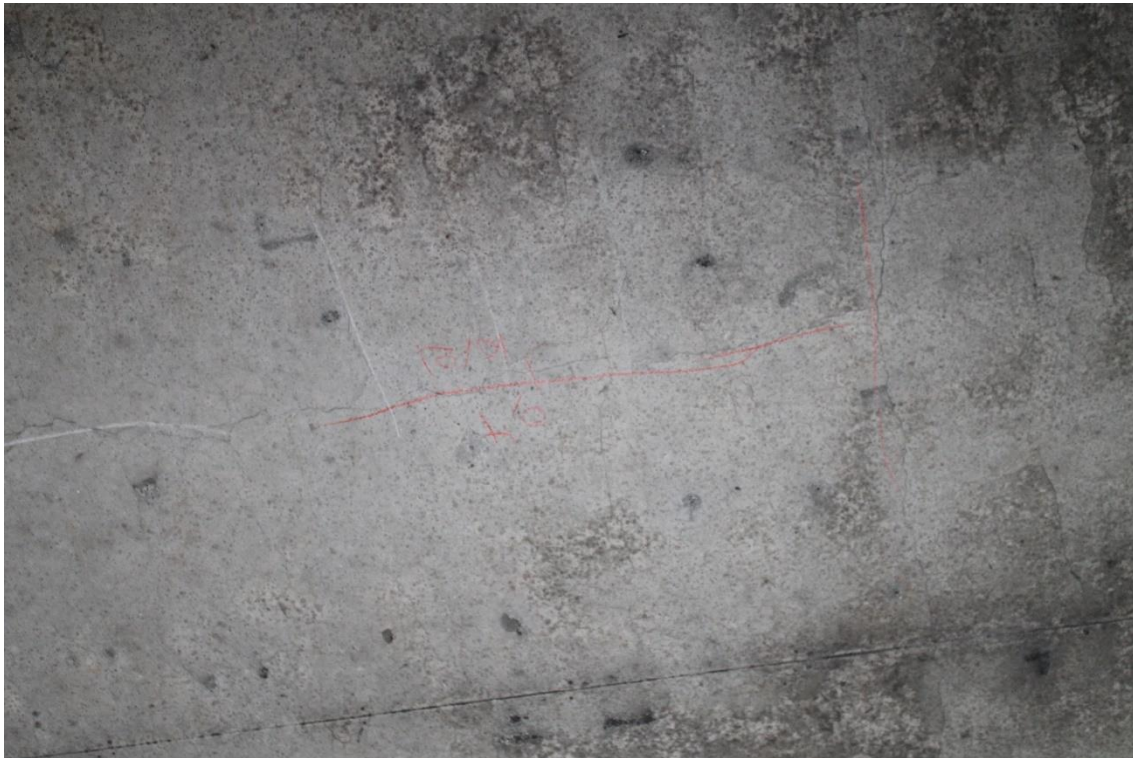
N° Photo	Localisation	Description
100	Travée P1-P2	Fissures de 0.3mm d'ouverture sur le tablier

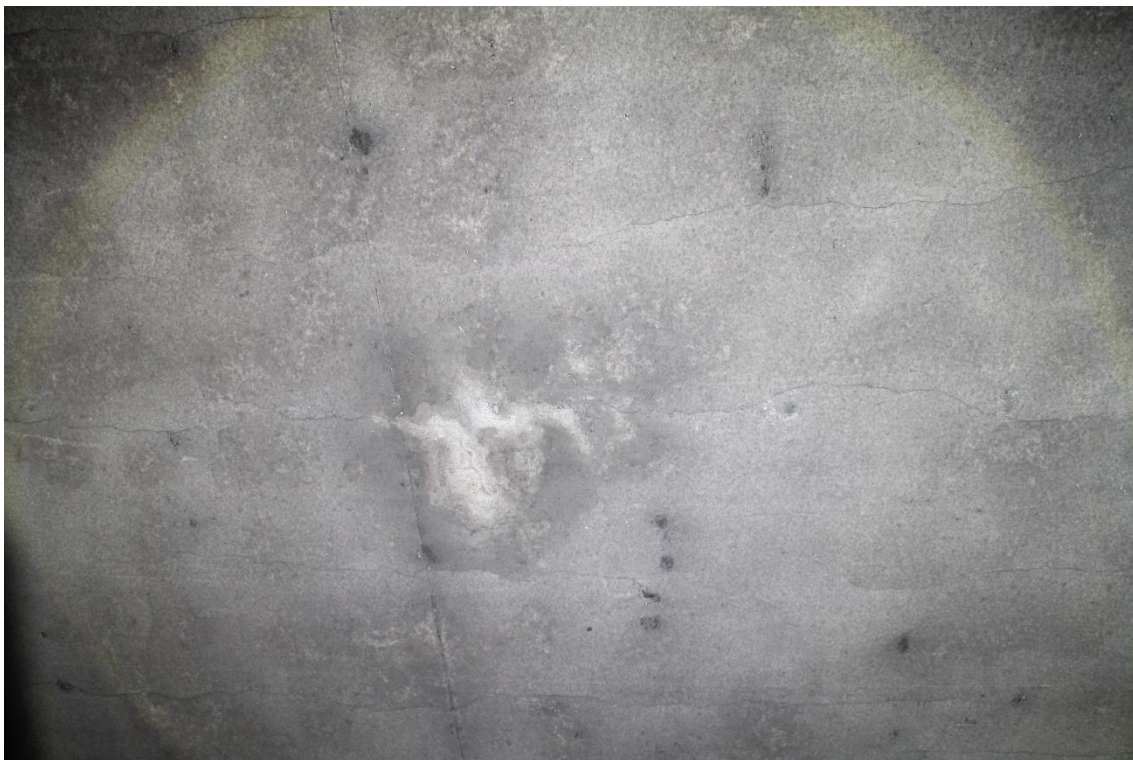
N° Photo	Localisation	Description
101	Travée P1-P2	Fissure transversale de 0.4mm à 0.5mm

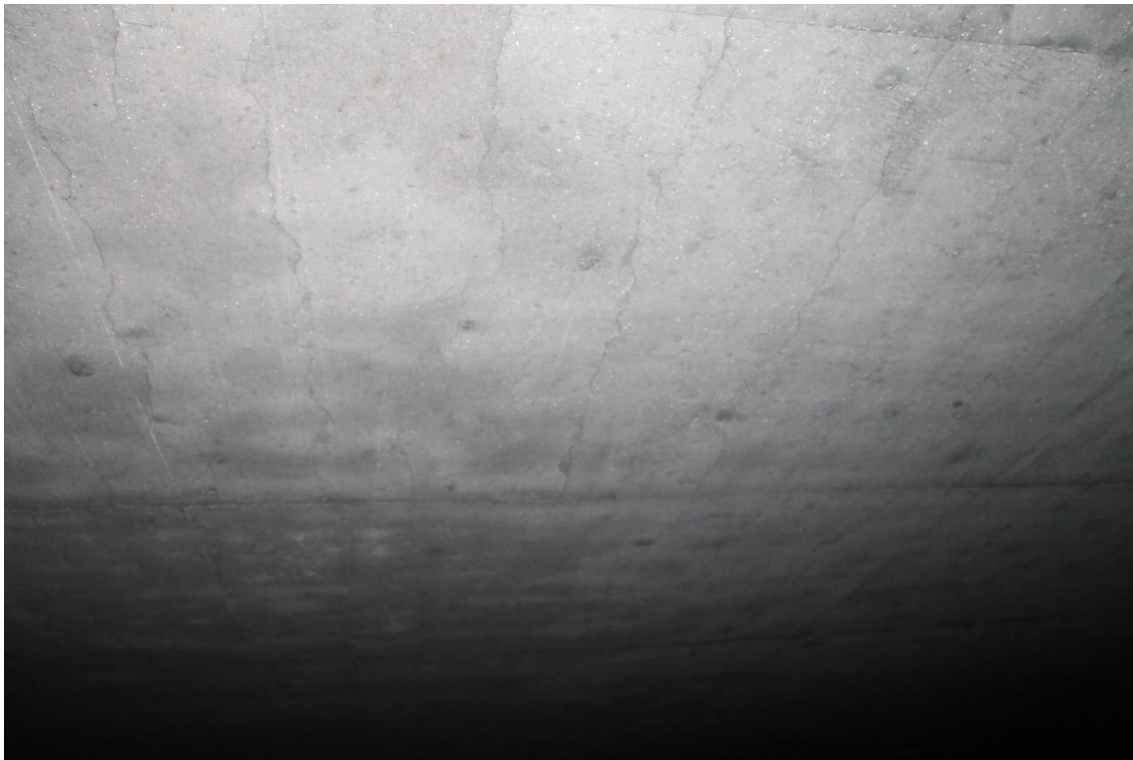
N° Photo	Localisation	Description
102	Travée P1-P2	Présence de calcite au milieu du tablier

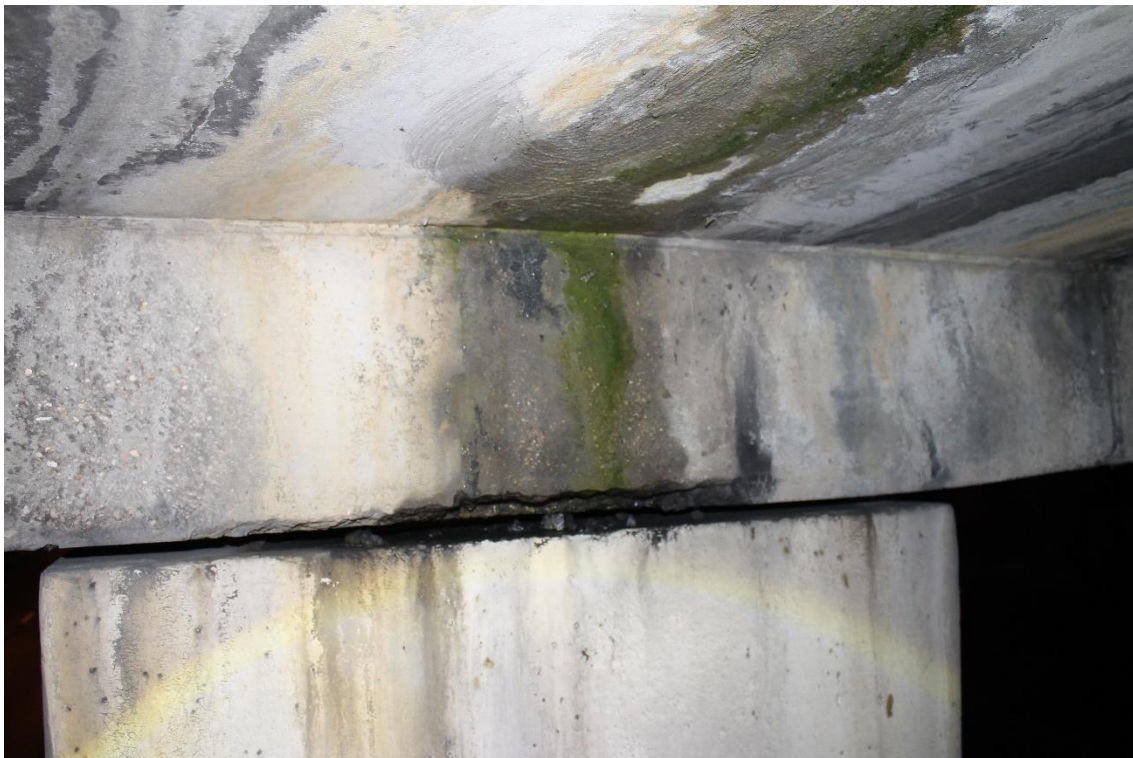
N° Photo	Localisation	Description
103	Travée P2-P3	Fissures de retrait le long du tablier

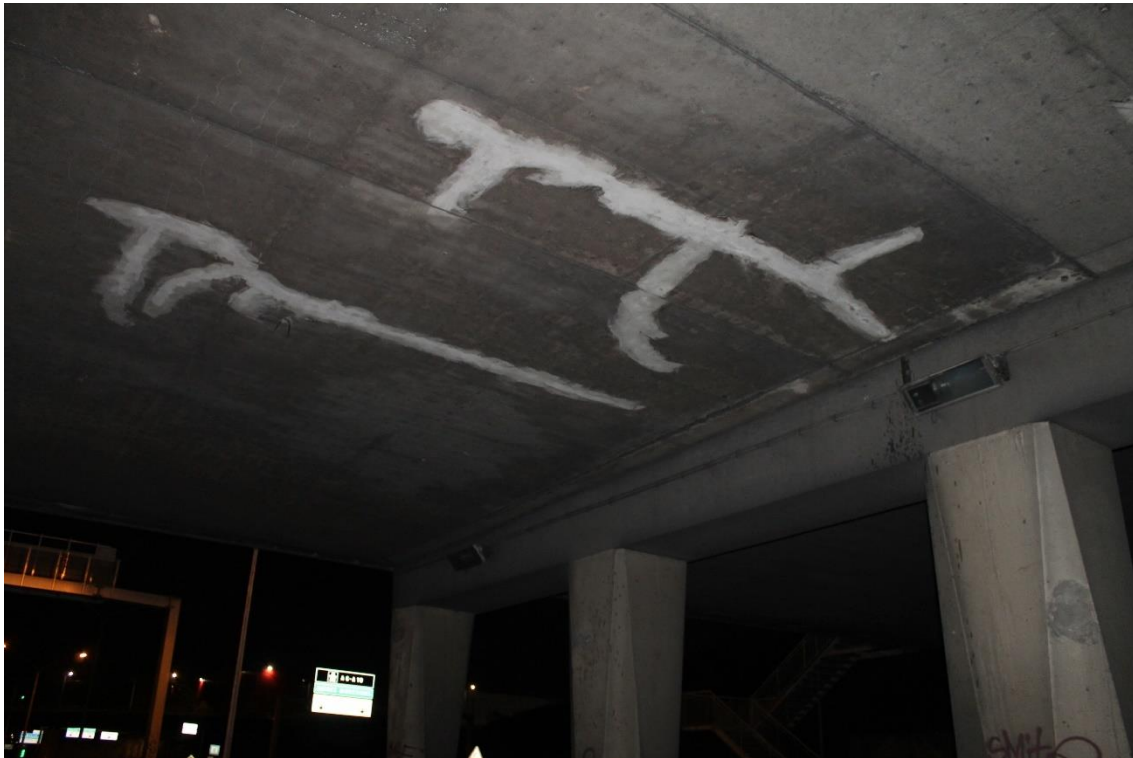
N° Photo	Localisation	Description
104	Travée P2-P3	Fissure avec suintement sur l'encorbellement Est

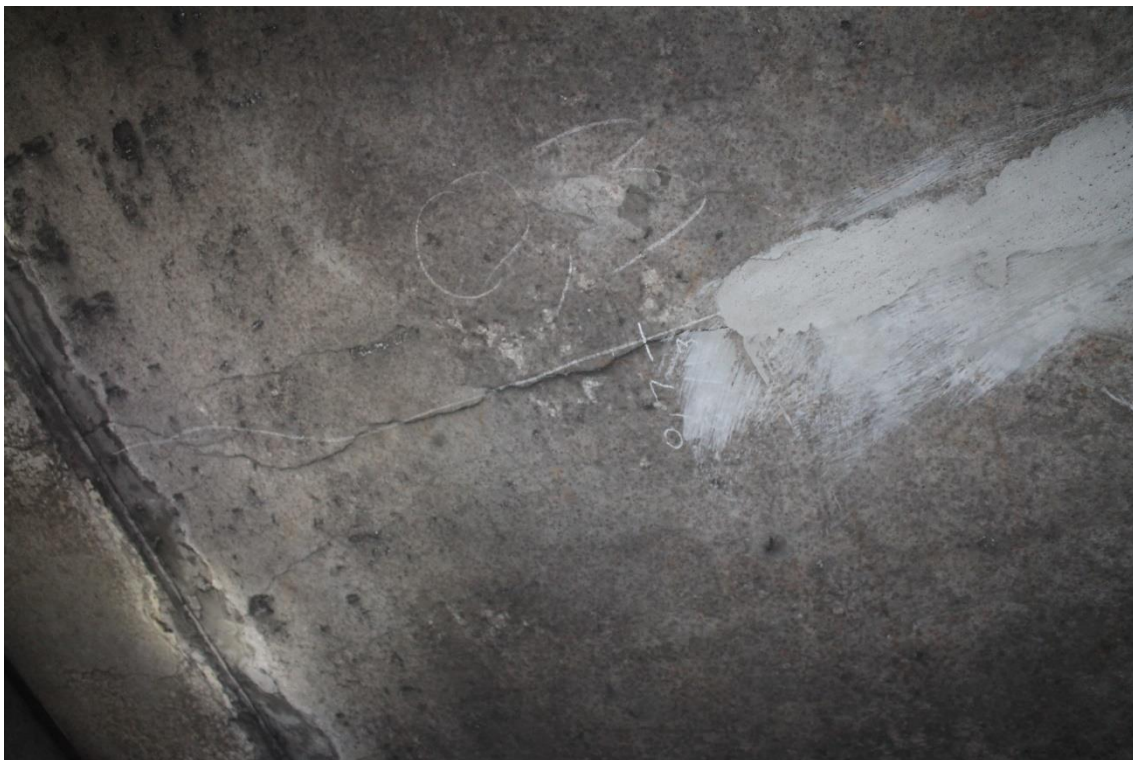
N° Photo	Localisation	Description
105	Travée P2-P3	Reprise des fissures sur tablier

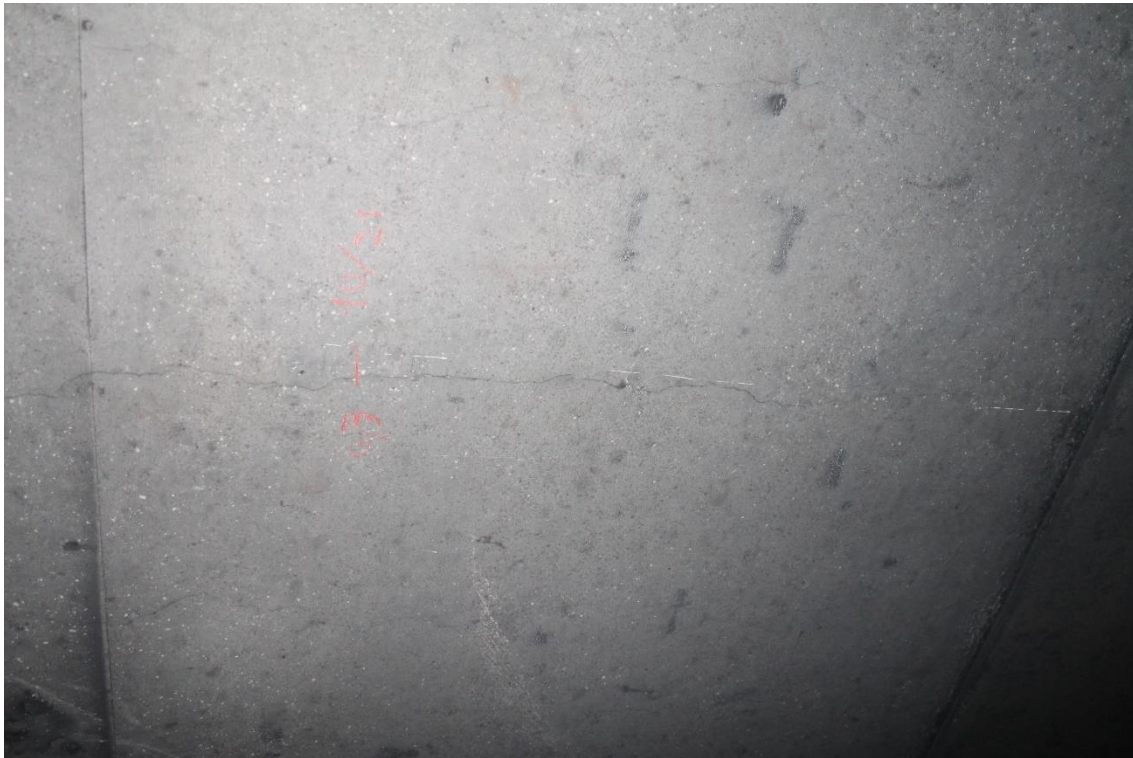
N° Photo	Localisation	Description
106	Travée P2-P3	Fissure de 0.4mm partiellement reprise

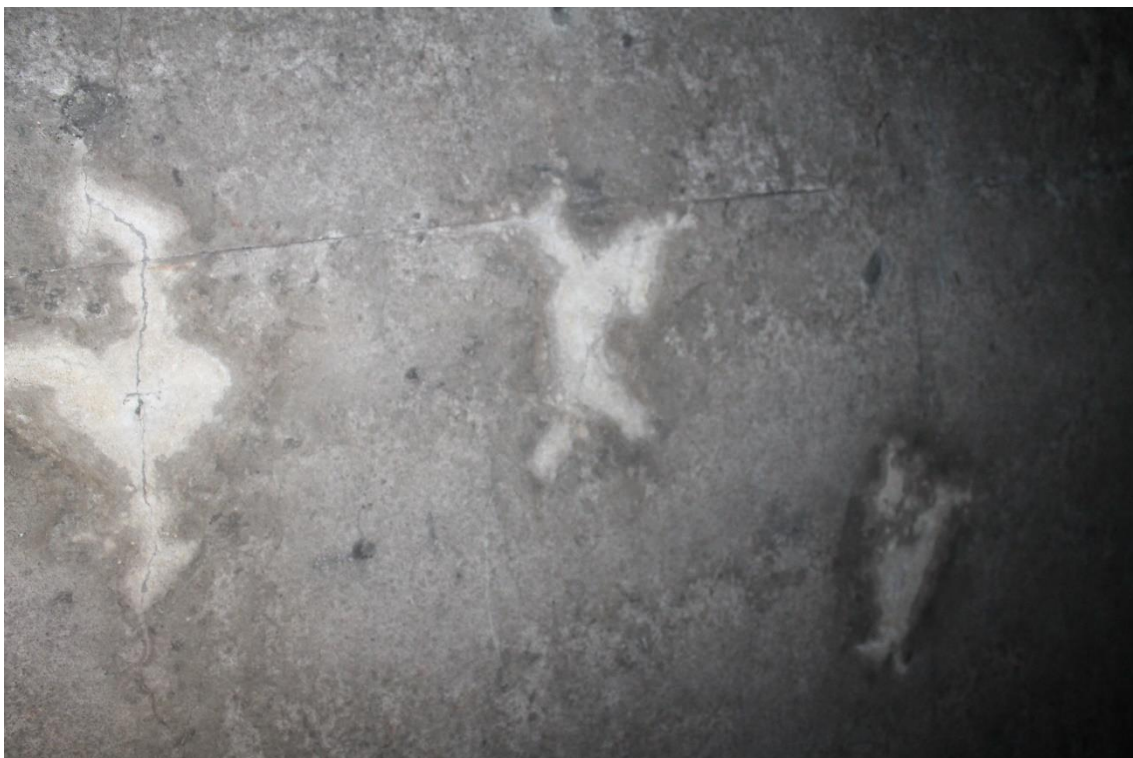
N° Photo	Localisation	Description
107	Travée P2-P3	Fissure longitudinale de 0.3mm d'ouverture

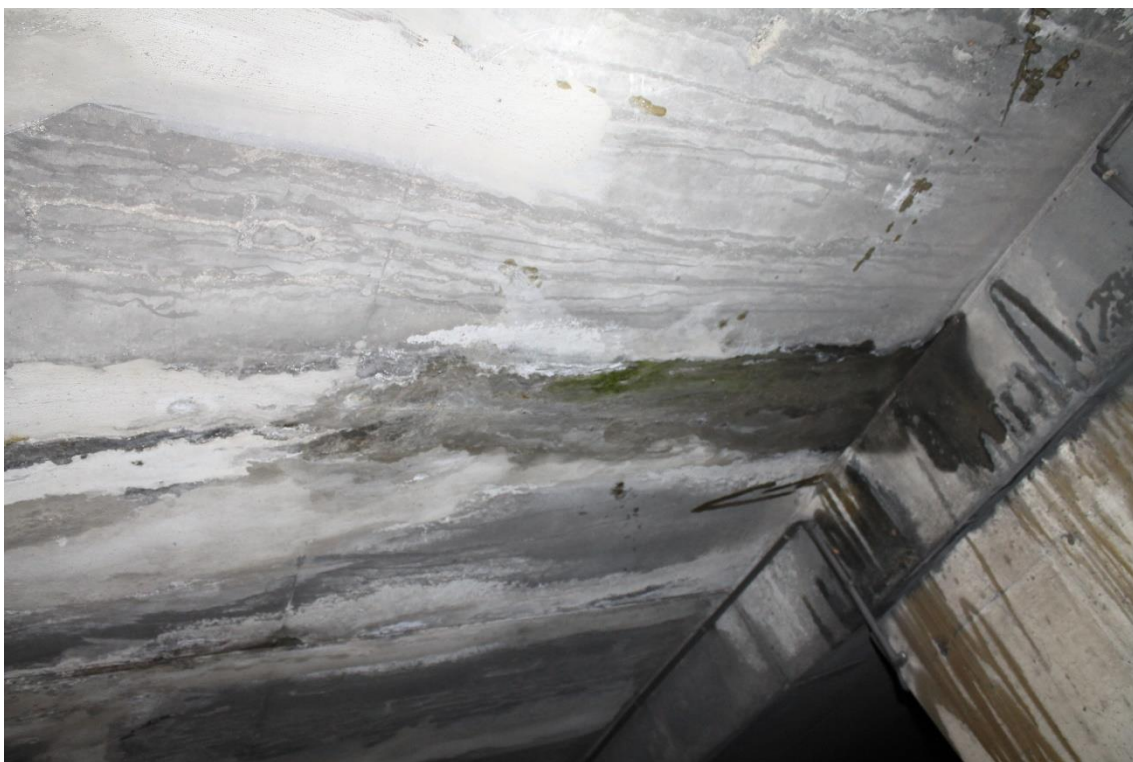
N° Photo	Localisation	Description
109	Travée P2-P3	Faïençage du tablier côté pile P3

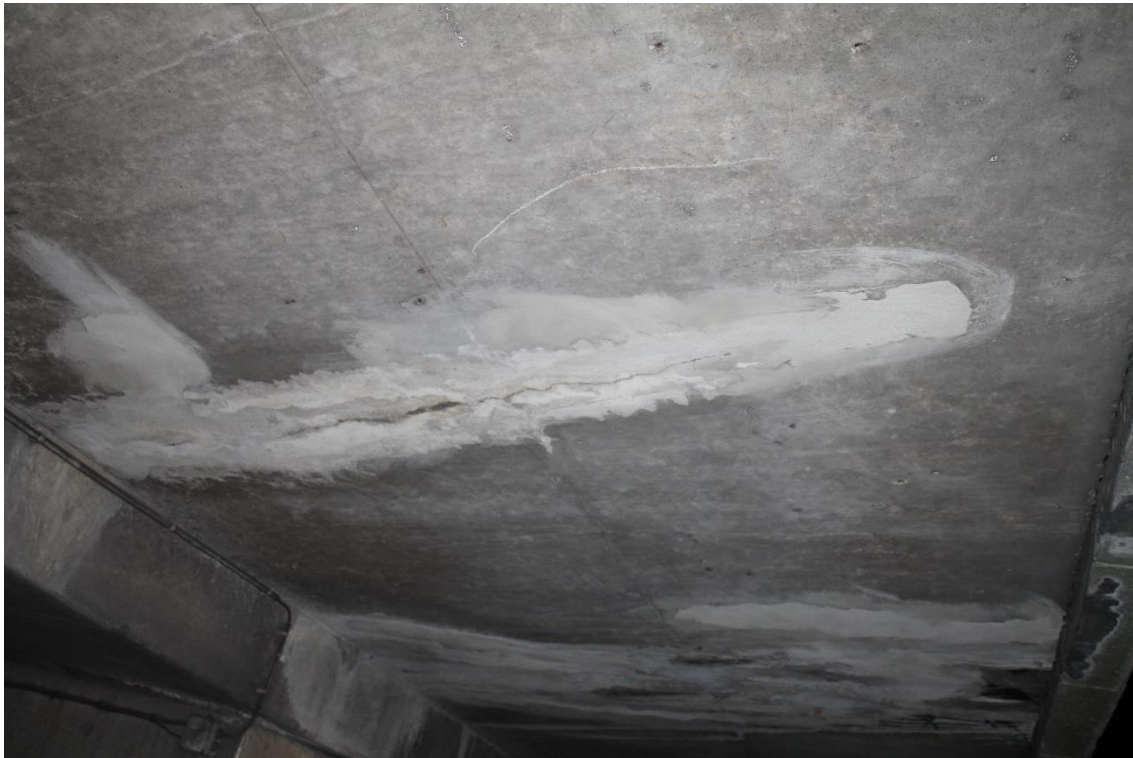
N° Photo	Localisation	Description
110	Travée P2-P3	Fissures avec suintement sur l'encorbellement Ouest

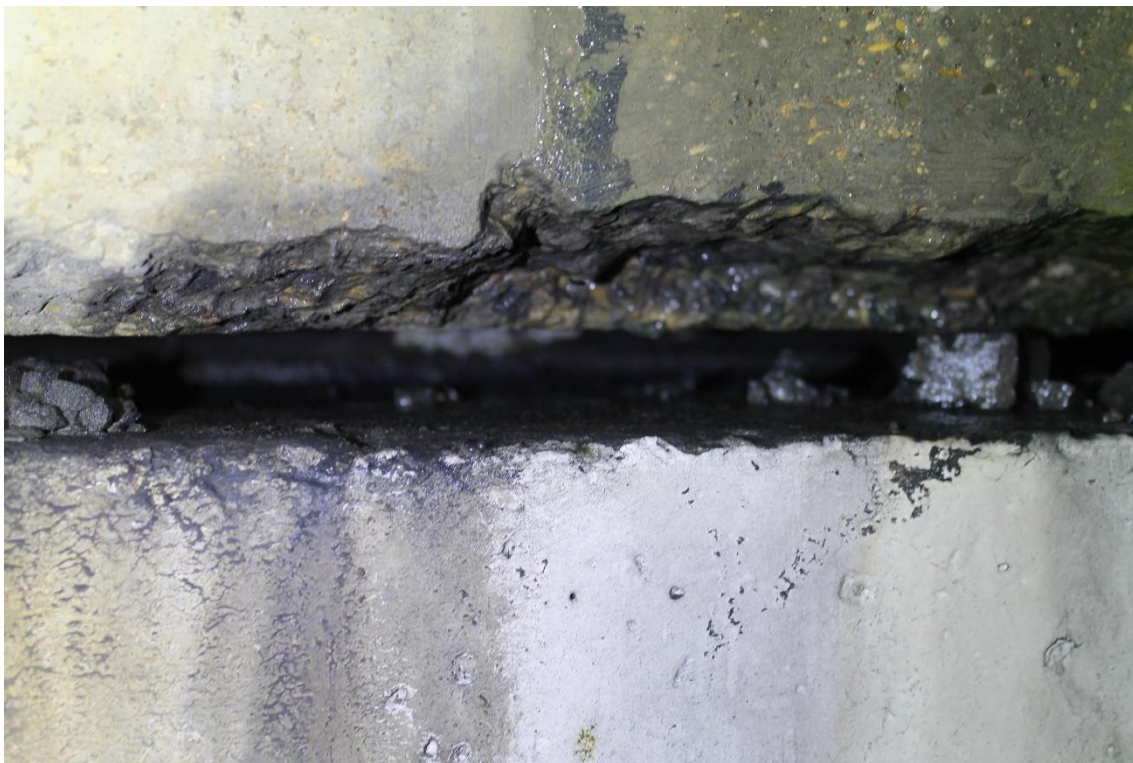
N° Photo	Localisation	Description
111	Travée P2-P3	Fissures ouvertes sur reprise de mortier
