CONSEIL DEPARTEMENT DU VAL DE MARNE

THI7PT01 A THIAIS

INSPECTION DETAILLEE 2021

RAPPORT

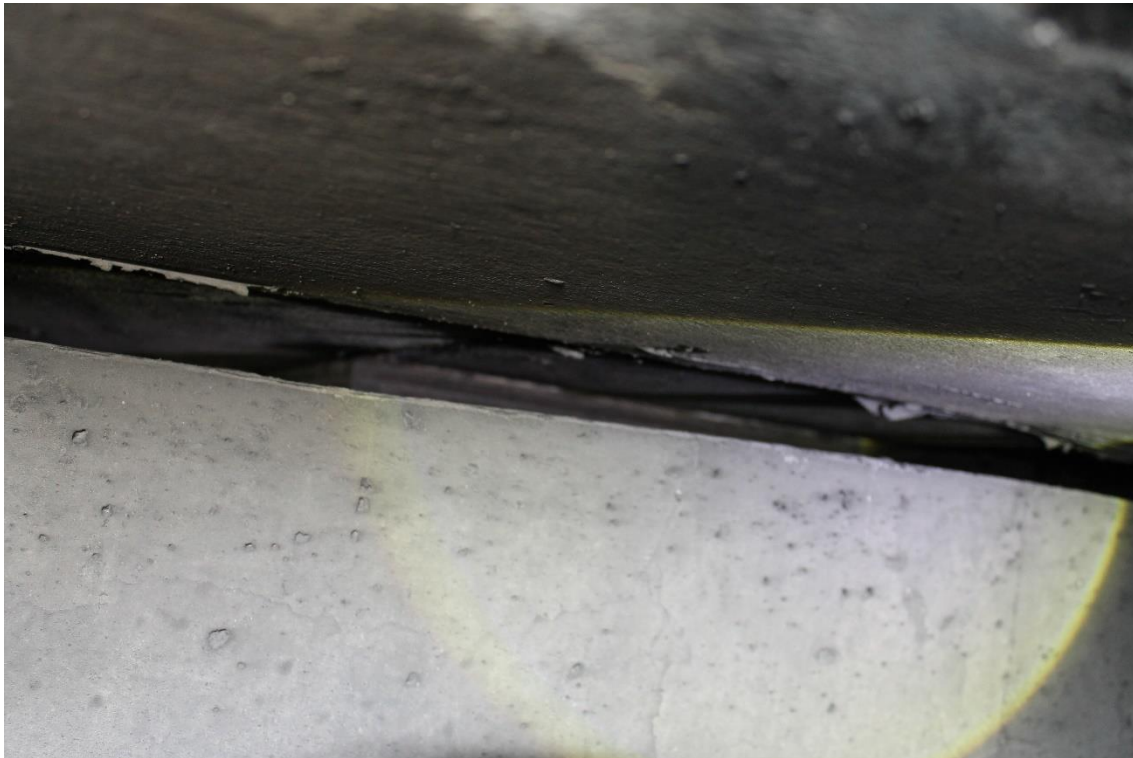
N° Photo	Localisation	Description
112	Travée P2-P3 – Pile P2	Eclatement du béton du chevêtre

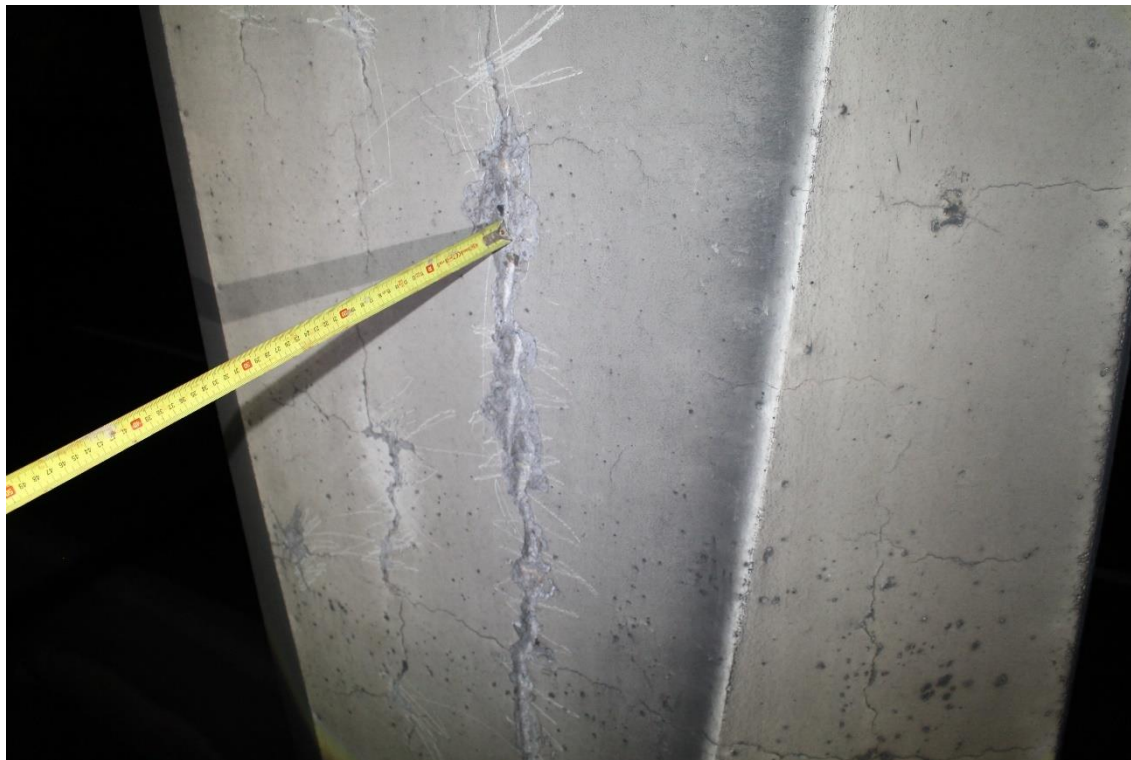
N° Photo	Localisation	Description
114	Travée P2-P3 – Pile P3	Ecaillage de la peinture de la pile
