Conduite d'opération :	Direction des transports, de la voirie et des déplacements/STO2	
Ouvrage :	PONT PS 51 RN7 CARREFOUR BELLE EPINE (THI7PT01)	
Localisation :	Commune de THIAIS

PONT PS 51 RN7 CARREFOUR DE BELLE EPINE (THI7PT01)

INSPECTION DETAILLEE PARTIELLE PERIODIQUE
Campagne 2014

RAPPORT – INDICE 0

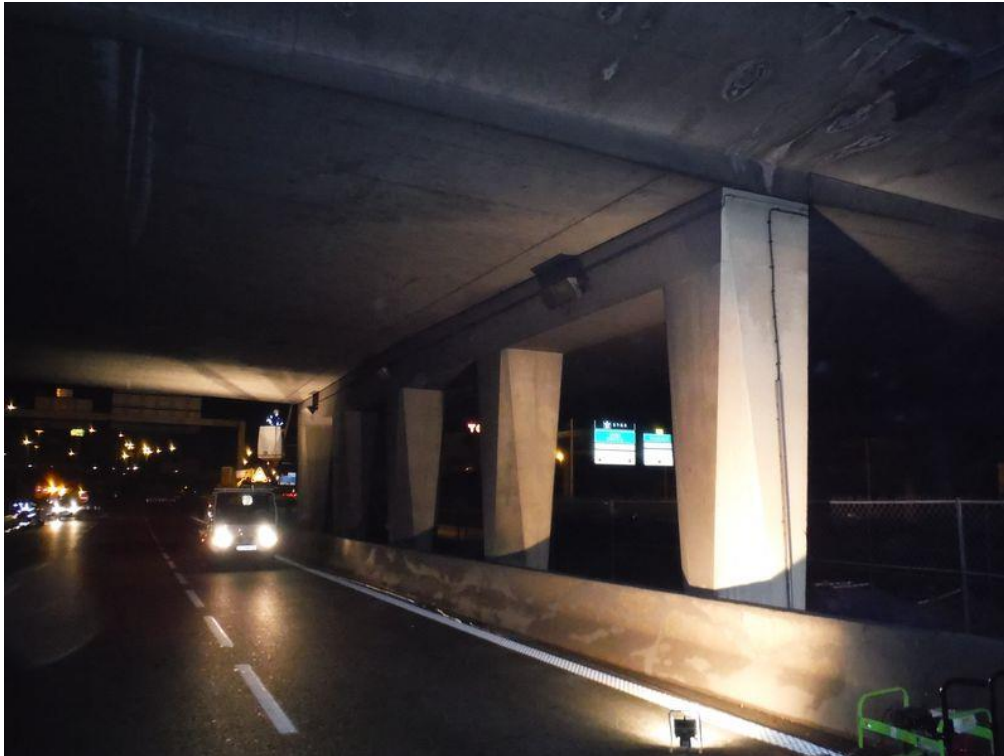
Photo 1. : Vue générale de l'intrados de la travée C0-P1

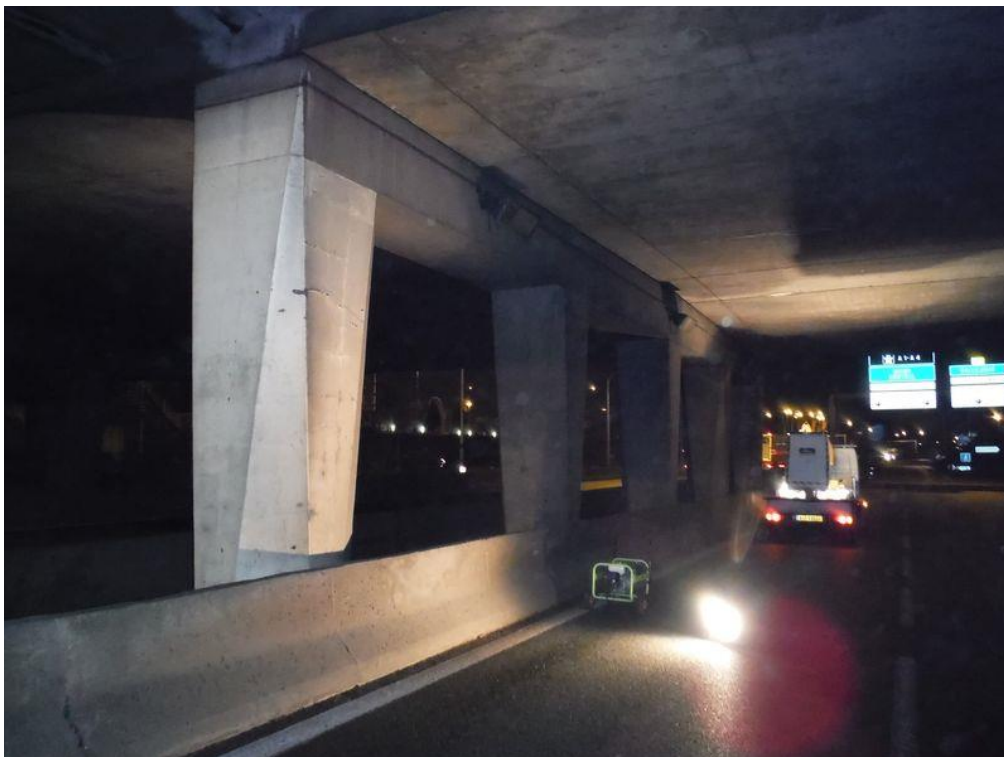
Photo 2. : vue générale de l'intrados de la travée P3-C4

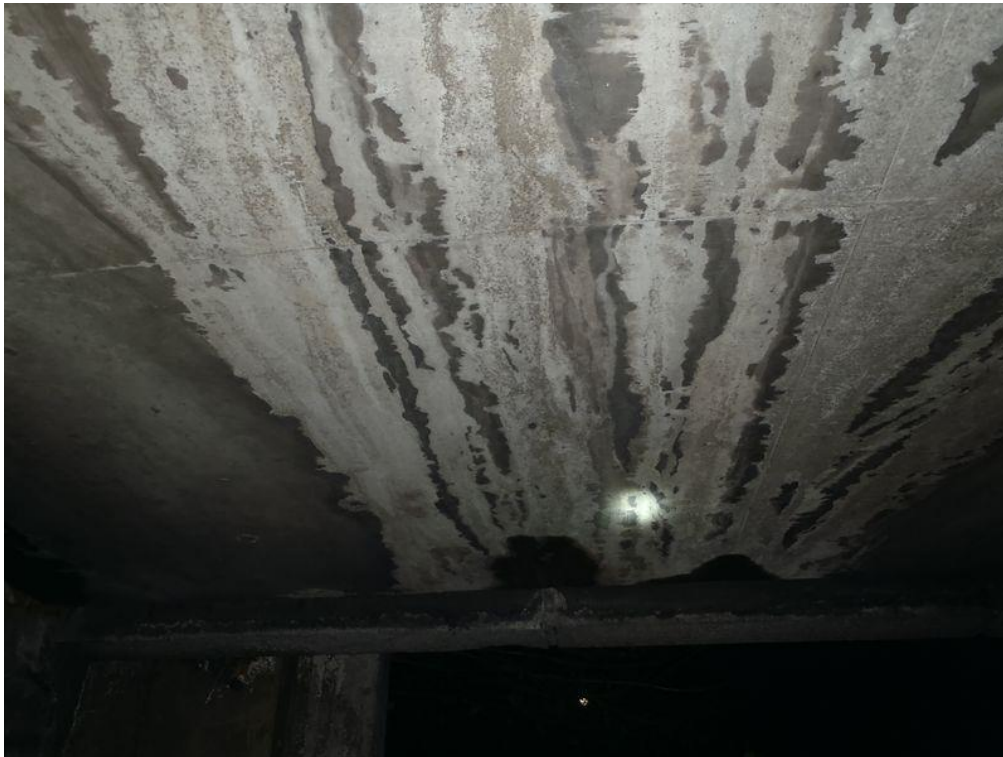
Des traces de coulures sèches, humidité et des calcites actives ont été relevées sur les encorbellements (**photos n°3 et n°4**).

Photo 3. : Travée C0-P1, traces de ruissellement et calcite active sur l'encorbellement

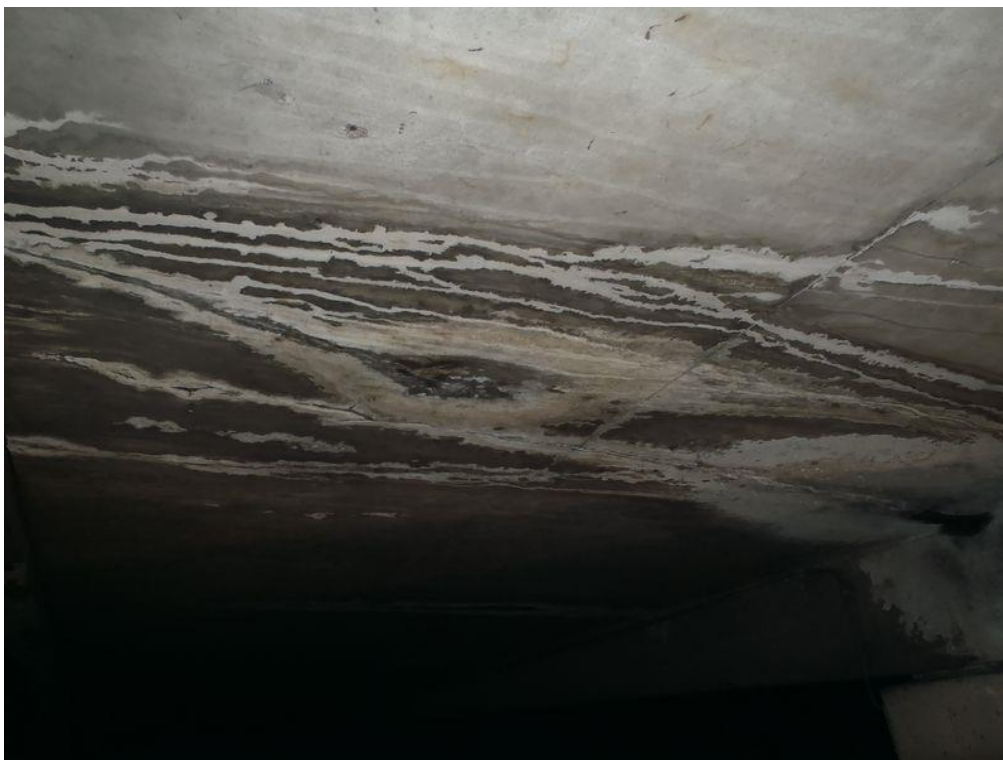
Photo 4. : Travée P3-C4, traces de ruissellement et calcite active sur l'encorbellement

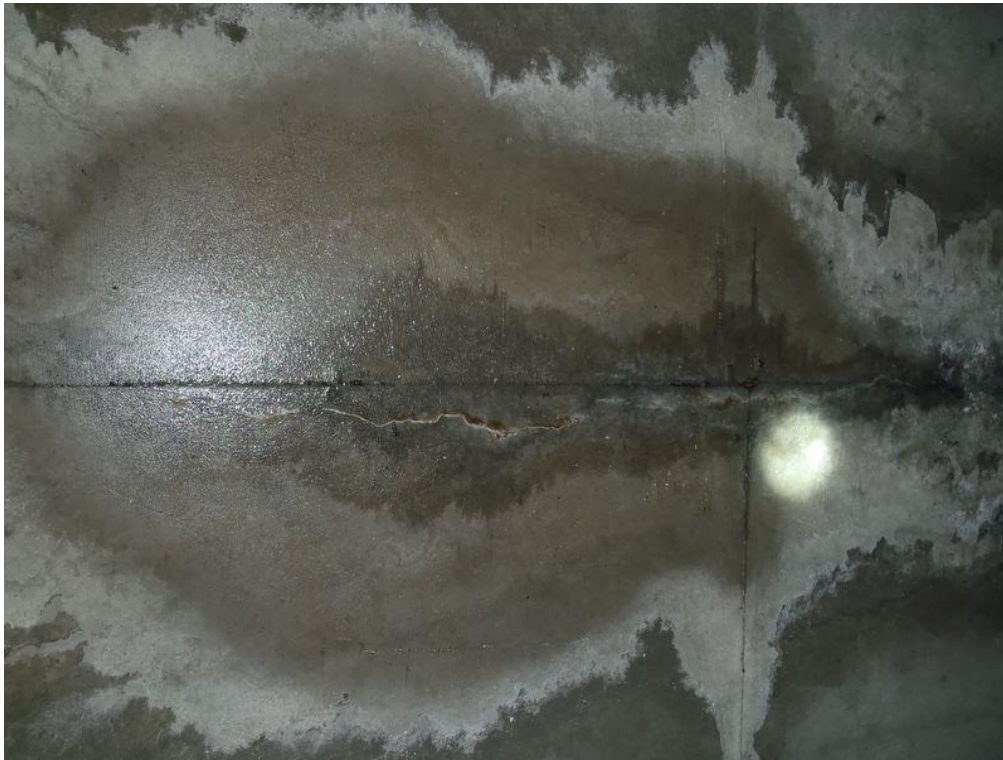
Des infiltrations d'eau au travers de la structure ont été constatées (**photos n°5 à n°8**).

Des traces de coulures, sèches et humidités le jour de la visite, sont relevées sur l'intrados des travées inspectées de l'ouvrage. Les deux extrémités du tablier sont marquées par des infiltrations d'eau (**photos n° 5 à n°10**).

Une fissuration longitudinale d'ouverture maximale 0,6mm dont certaines sont accompagnées d'humidité et de calcite active est visible sur l'intrados des travées inspectées (**photos n°5 à n°8 et n°11 à n°15**).

La fissuration longitudinale d'ouverture maximale 0,6mm relevée sur l'intrados des travées inspectées dépasse la limite de la fissuration normale due au phénomène de retrait du béton. L'origine de cette fissuration longitudinale peut être due à une insuffisance de résistance à la flexion transversale. Cette fissuration est à surveiller afin de voir son évolution et prendre les décisions adéquates.

L'intrados des travées inspectées est marqué par des infiltrations d'eau au travers de la dalle et la présence de calcites actives. Ces infiltrations au travers de la dalle accentuent la corrosion des armatures passives et actives et provoquent la diminution des sections d'armatures. Elles montrent que l'étanchéité sur ouvrage est défaillante.

Photo 5. : Travée C0-P1, infiltration d'eau au travers de la dalle, fissuration longitudinale

Les infiltrations au travers de la dalle relevées sur l'intrados des travées inspectées traduisent de nombreux défaut d'étanchéité ou une défaillance totale de chape d'étanchéité. La réfection de cette chape d'étanchéité à court terme s'impose.

- Pontage des fissures sur les solins,
- Réfection de l'étanchéité sur ouvrage.

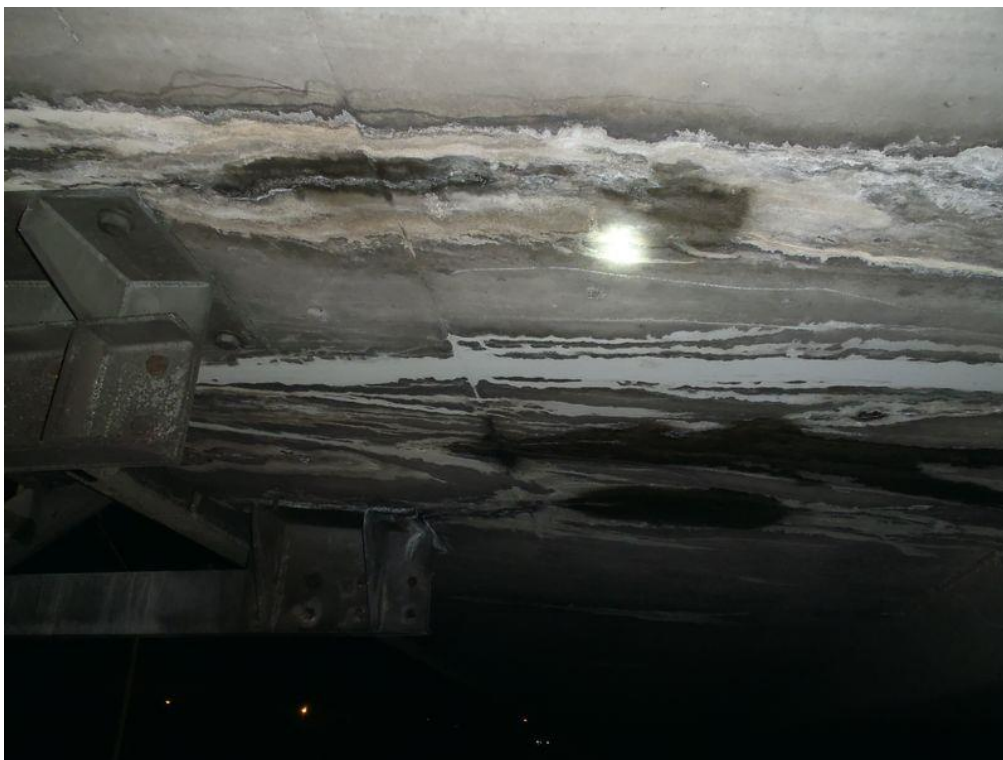
Photo 6. : Travée C0-P1, infiltration d'eau au travers de la dalle, fissuration longitudinale, présence de calcites humides

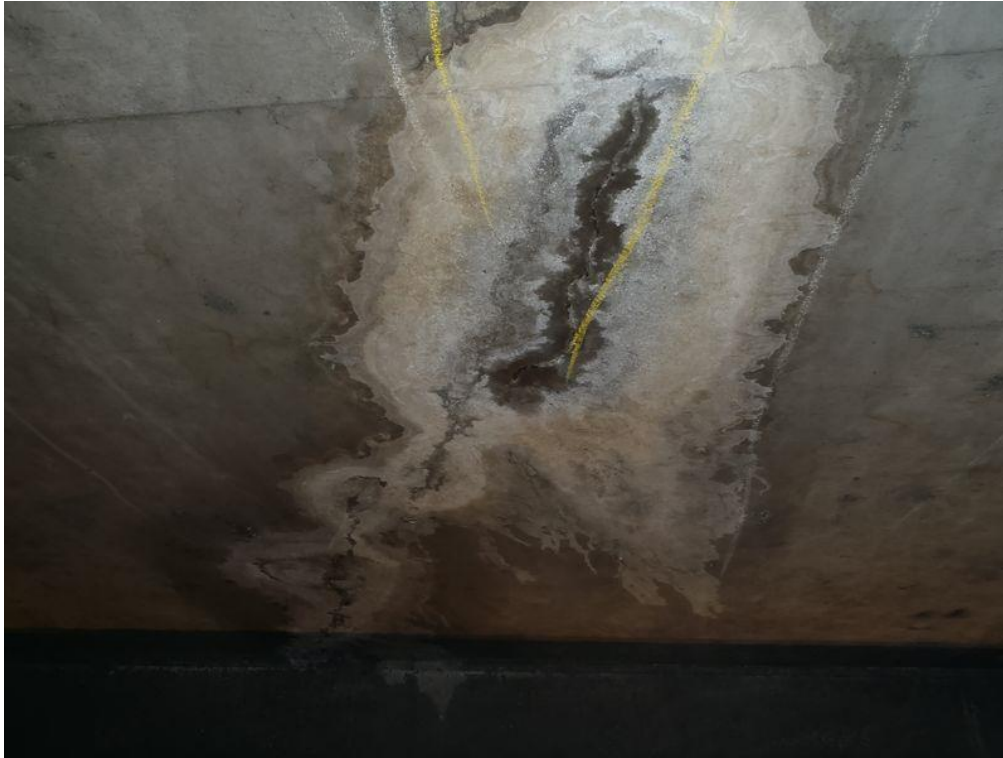
Photo 7. : Travée P3-C4, infiltration d'eau au travers de la dalle, fissuration, présence de calcites humides

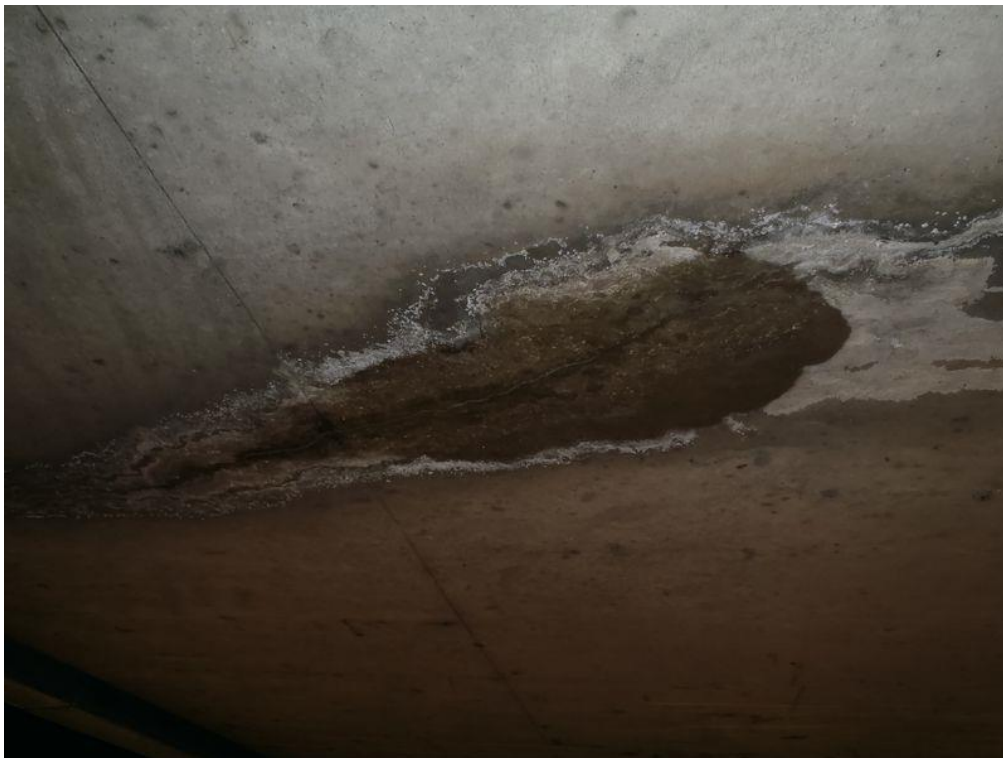
Photo 8. : Travée P3-C4, infiltration d'eau au travers de la dalle, fissuration, présence de calcites humides

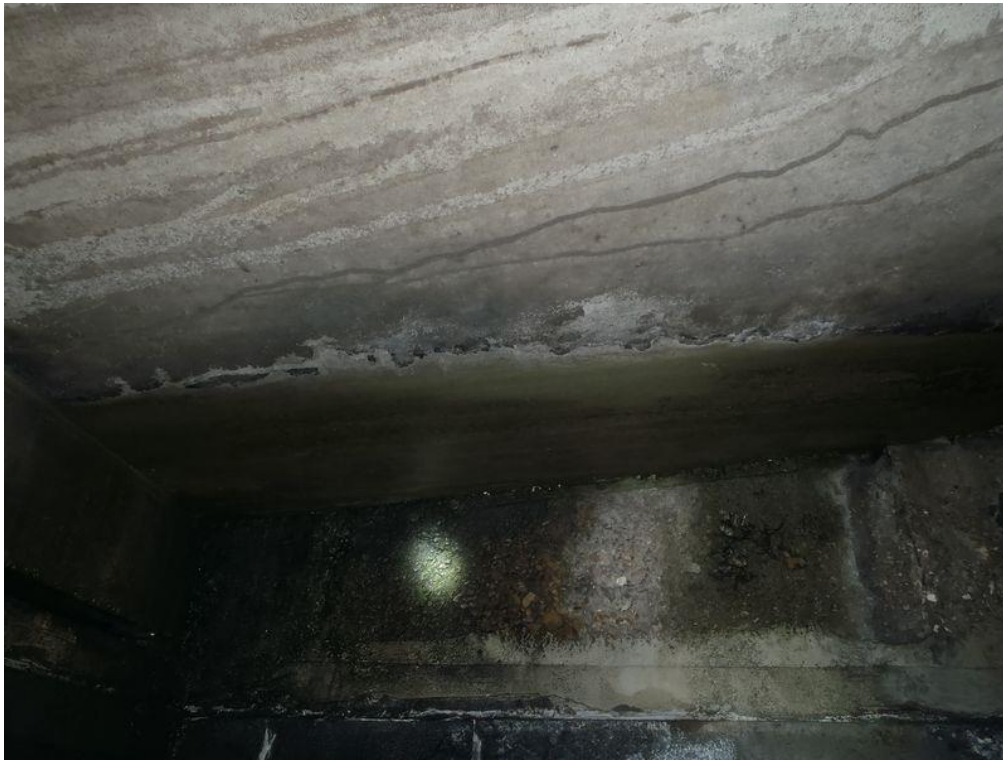
Photo 9. : Humidité sur l'extrémité du tablier côté C0.

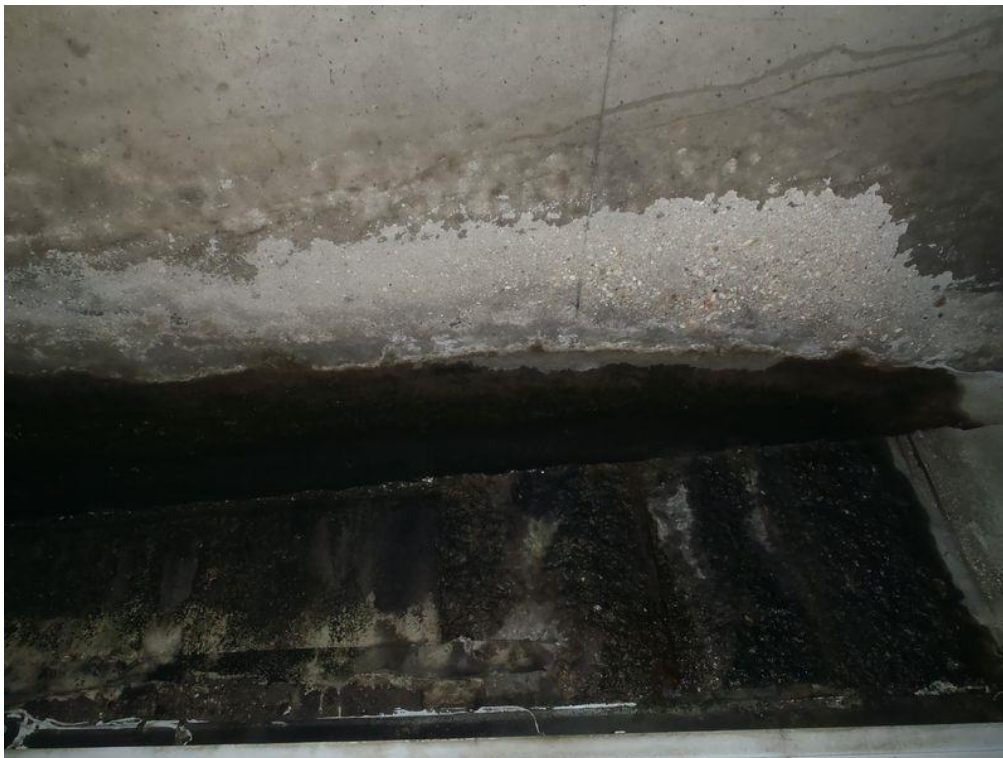
Photo 10. : Humidité sur l'extrémité du tablier côté C4.

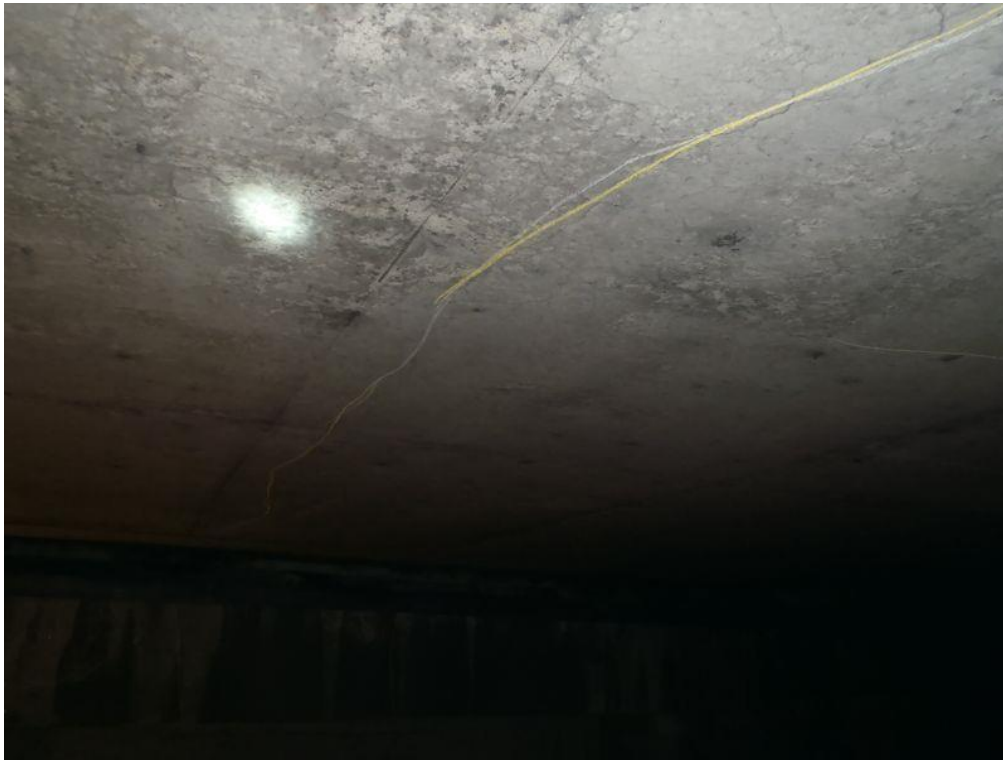
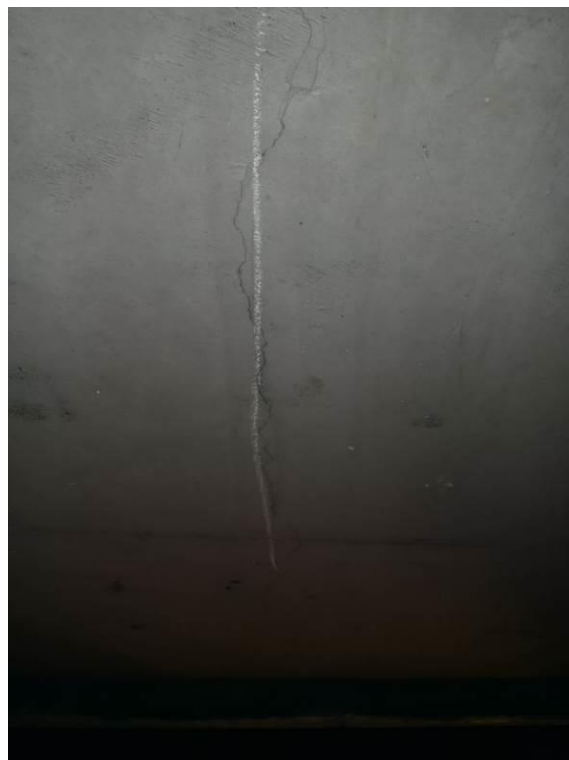
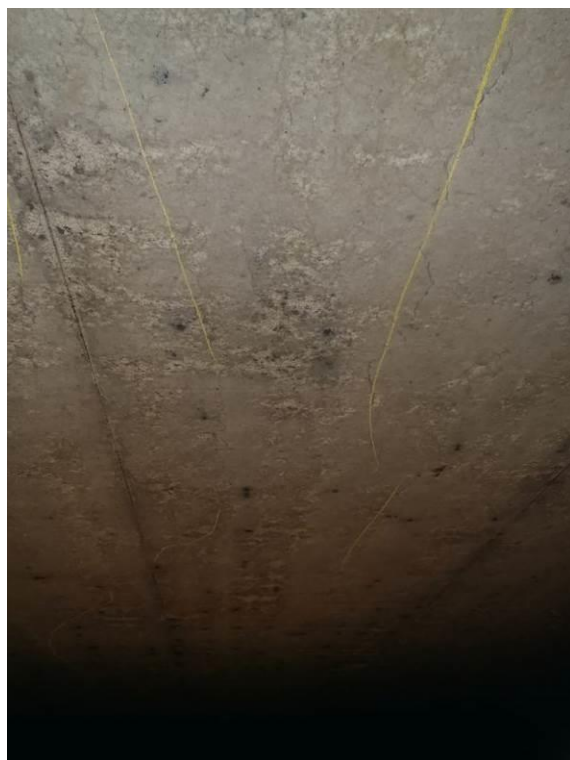
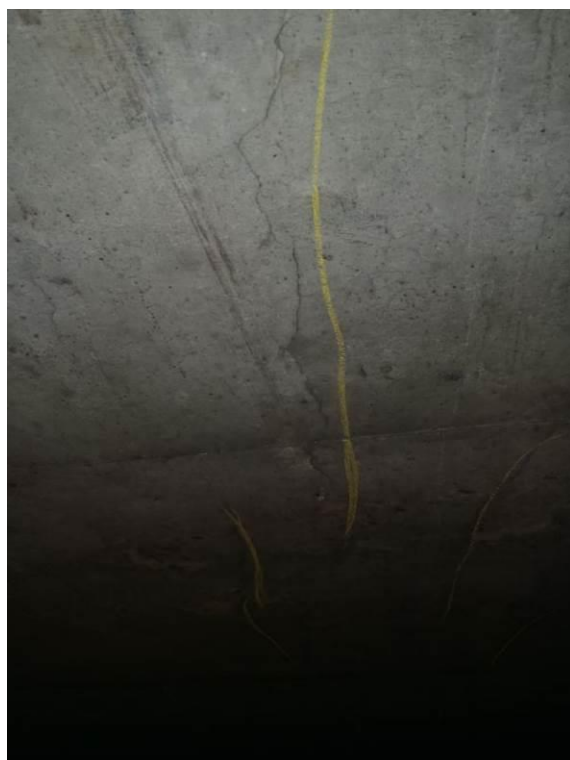
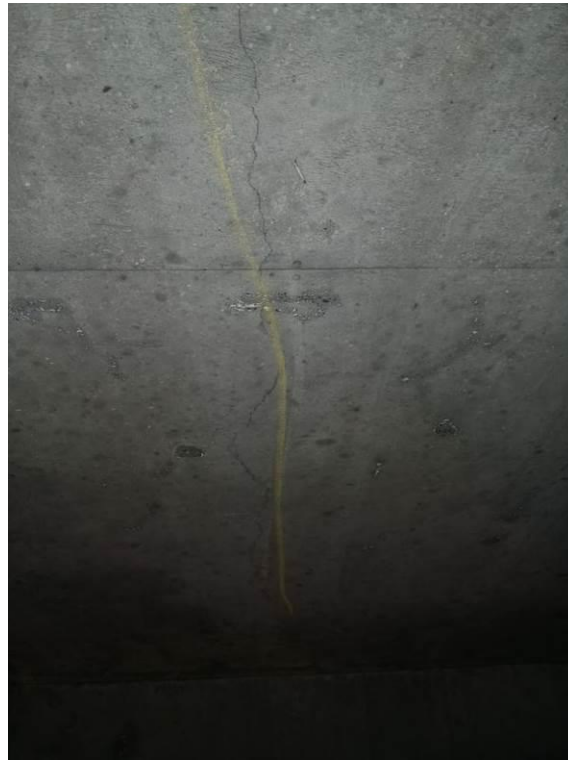
L'origine de la fissuration longitudinale d'ouverture maximale 0,6mm localisée au milieu de la dalle peut être d'une insuffisance de résistance à la flexion transversale du tablier. Il est nécessaire de vérifier la capacité portante dans le sens transversale de l'ouvrage avec une consultation des archives. Cette fissuration est à mettre sous surveillance renforcée afin de voir son évolution et prendre les décisions adéquates.

Photo 11. : Travée C0-P1, fissuration longitudinale

Photo 12. : Travée C0-P1, fissuration longitudinale

Photo 13. : Travée C0-P1, fissuration longitudinale

Photo 14. : Travée P3-C0, fissuration longitudinale

Photo 15. : Travée P3-C0, fissuration longitudinale

- Instrumentation de la fissuration sur l'intrados,
- Vérification de la capacité portante de l'ouvrage

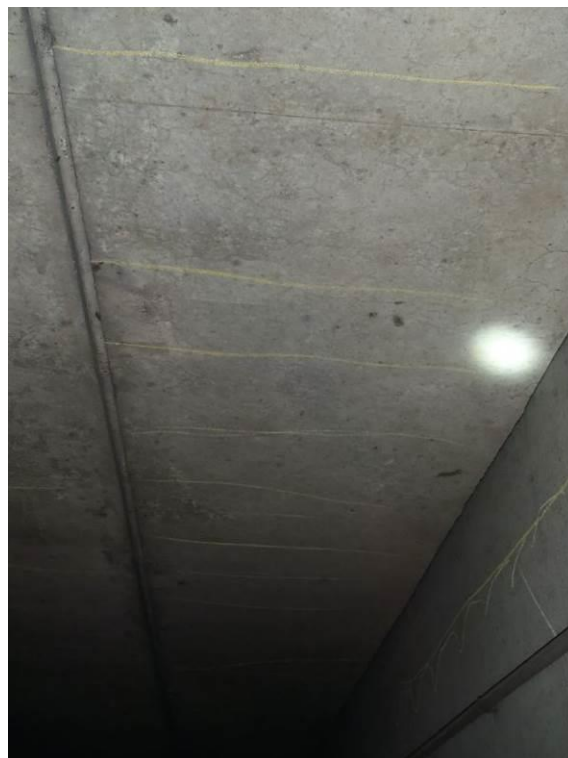
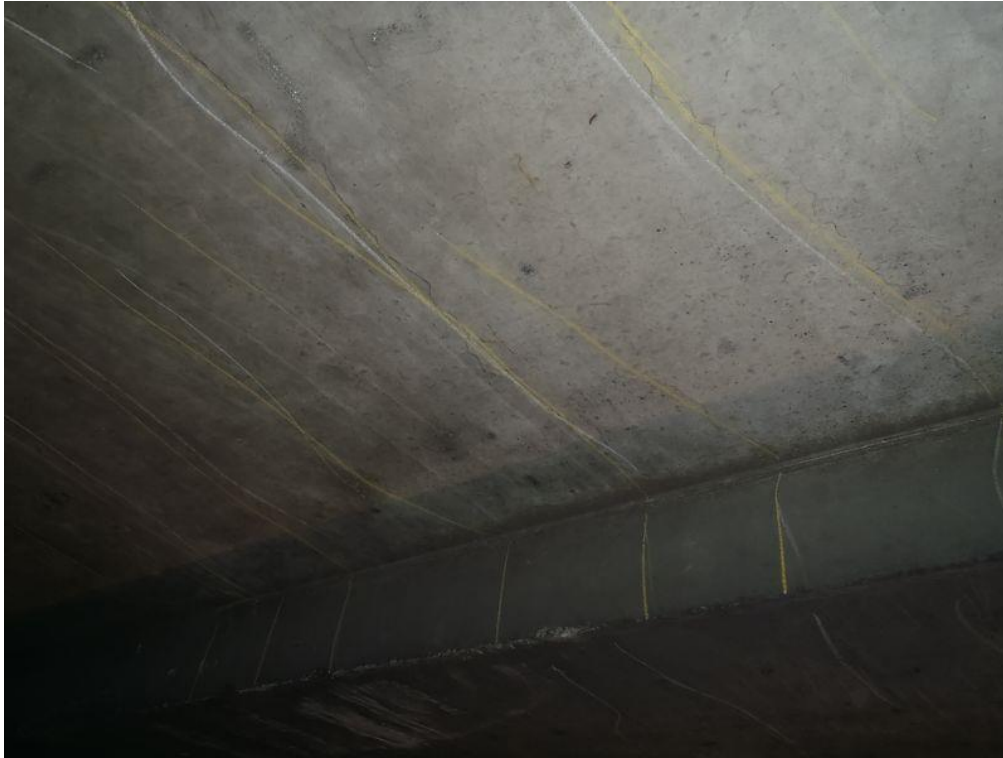
Des fissures transversales ont été constatées sur l'intrados des encorbellements des travées inspectées. Certaines de ces fissures sont accompagnées d'humidité et d'efflorescence (**photos n°16 et n°17**).

Les fissures transversales situées sur l'intrados des encorbellements des travées inspectées d'ouverture maximale 0.2mm sont vraisemblablement dues au phénomène de retrait gêné du béton de la dalle. En absence de rapport antérieur d'inspection détaillée, il nous est difficile de statuer sur une éventuelle évolution ou apparition à la construction de l'ouvrage.

La fissure transversale observée sur les encorbellements reste dans la limite du phénomène de retrait gêné du béton. En absence de rapport antérieur d'inspection détaillée, il nous est difficile de statuer sur une éventuelle évolution ou apparition à la construction de l'ouvrage. Cette fissuration est à surveiller dans les prochaines actions de surveillance.

Photo 16. : Travée C0-P1, fissuration transversale sur encorbellement

Photo 17. : Travée P3-C0, fissuration transversale sur encorbellement

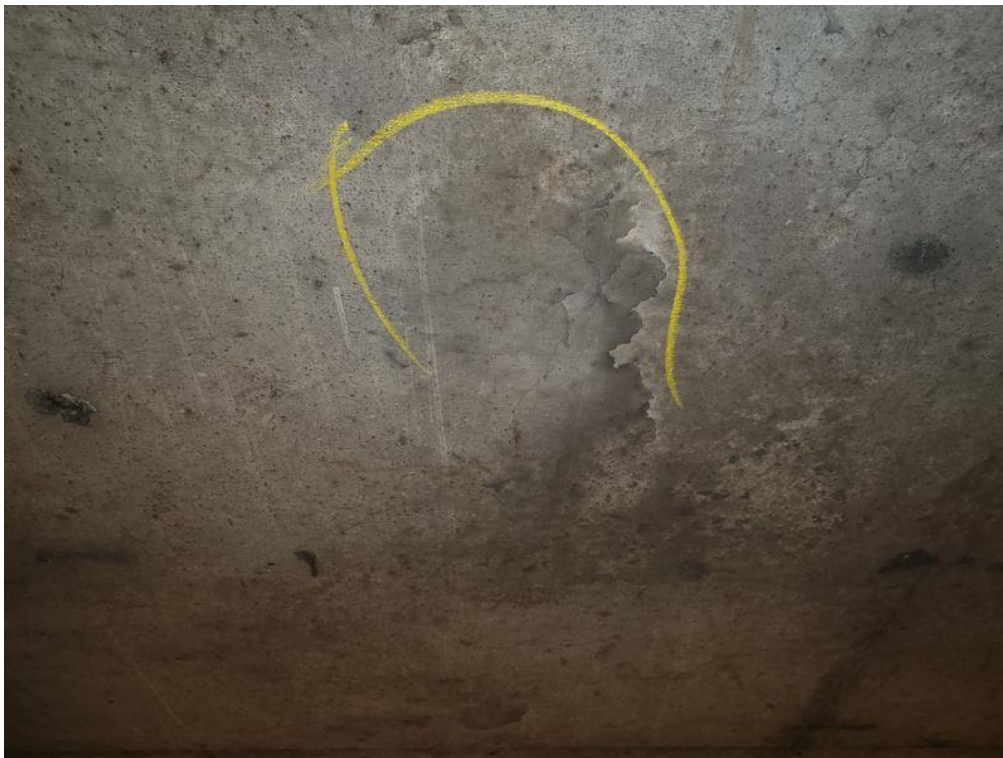
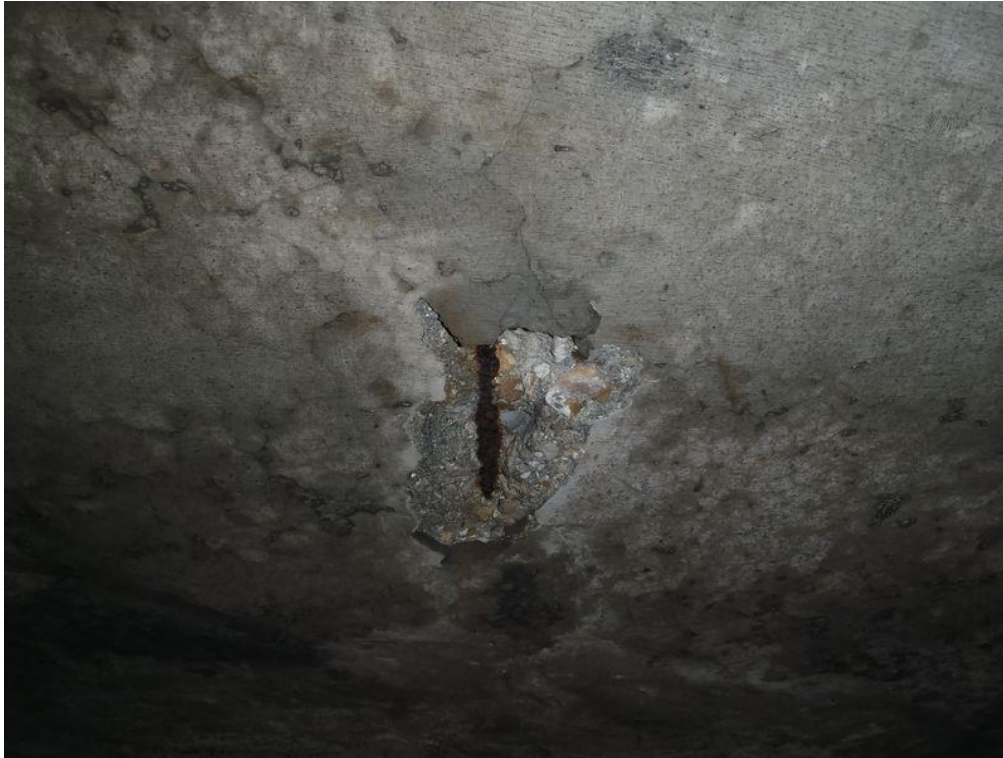
Quelques éclats avec aciers apparents corrodés et éclats en formation sont notés sur l'intrados des travées inspectées (**photos n°18 et n°19**).

Photo 18. : Travée P3-C0, éclat en formation

Photo 19. : Travée P3-C0, éclat avec acier apparent corrodé

- Purges, passivation des aciers et ragréage selon les règles de l'art des éclats et éclats en formation.

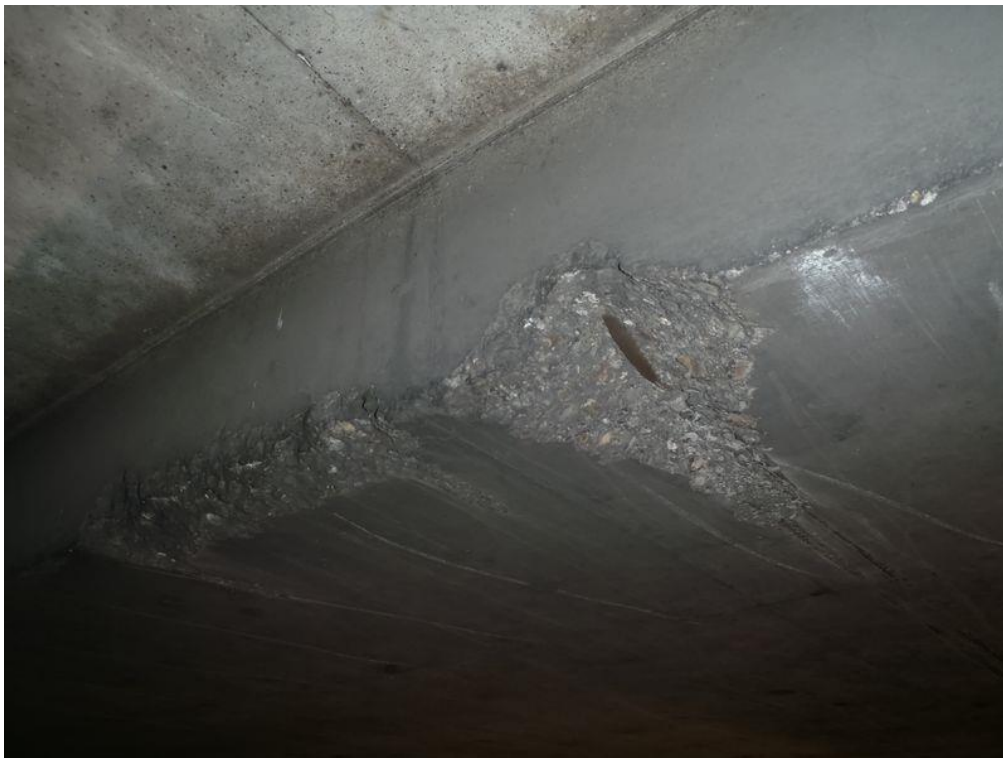
Des traces de frottements des véhicules hors gabarit sont observées sur l'intrados des travées concernées par l'inspection détaillée (**photo n°20**).

Photo 20. : Travée P3-C0, trace de frottement avec éclat

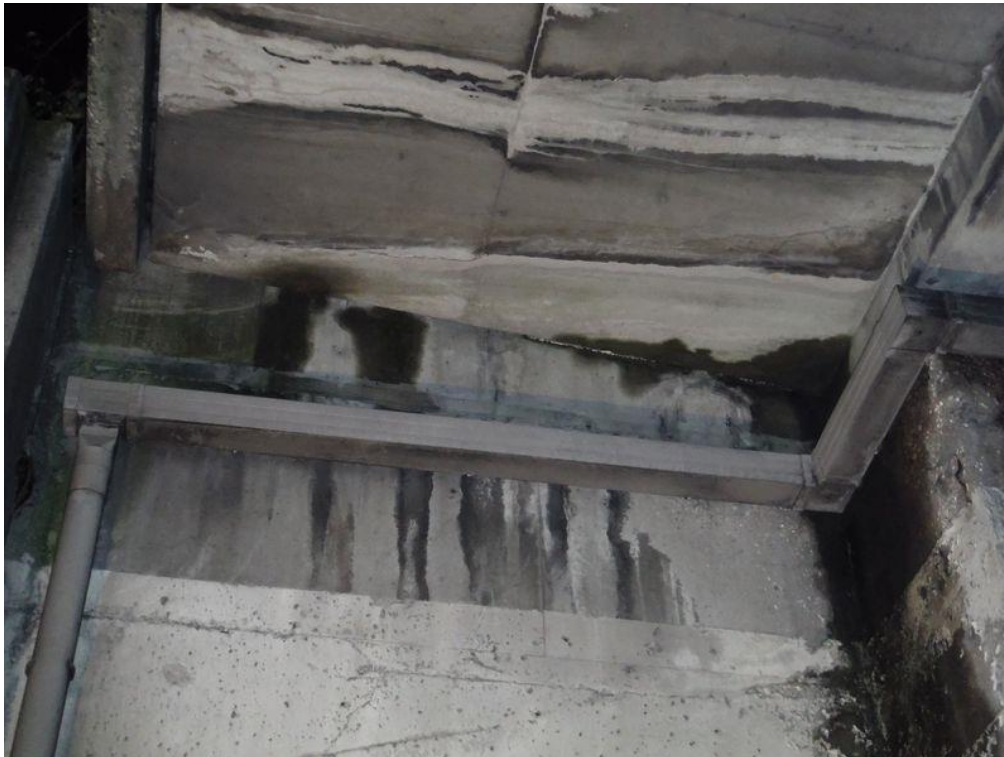
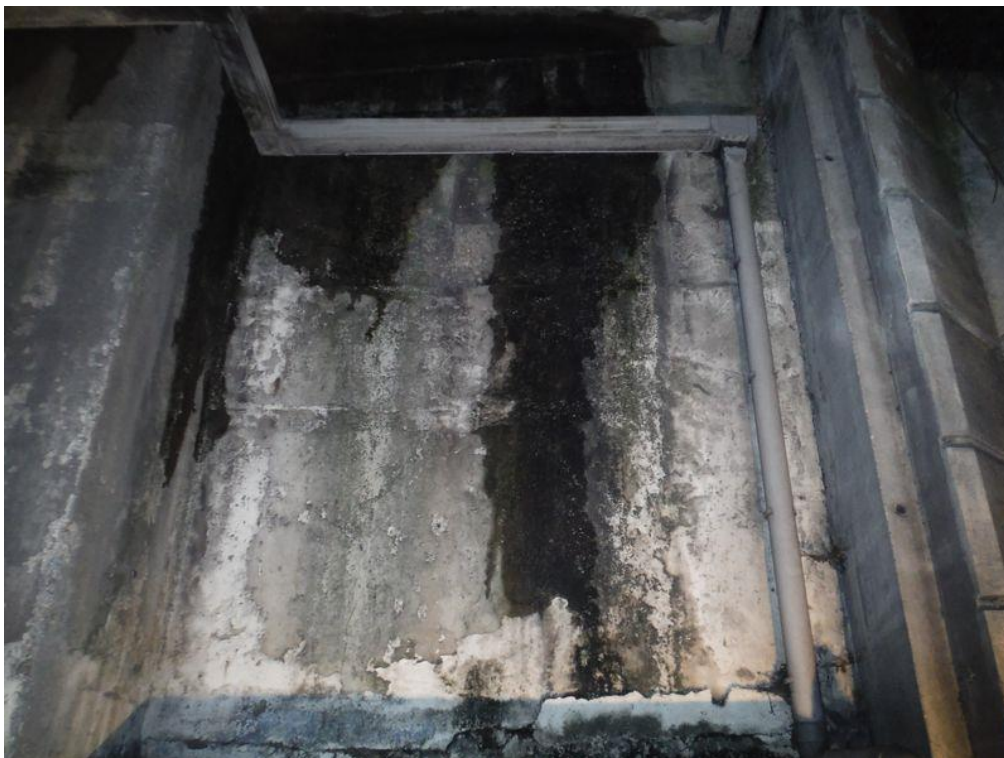
Des arrivées d'eau sont observées sur les sommiers des culées (**photos n°21 et n°22**).

Les arrivées d'eau depuis le mur garde-grève sont symptomatiques d'un défaut d'étanchéité des joints de chaussée.

Les arrivées d'eau relevées sur les culées traduisent un défaut d'étanchéité des joints de chaussée. Toutefois, la fissuration des solins est plus probablement l'ouverture résiduelle entre solins et enrobés de la chaussée adjacente pourrait l'expliquer. Il est préconisé de procéder au pontage de ces fissures.

Photo 21. : Culée C0, arrivée d'eau sur le sommier et traces noirâtre

Photo 22. : Culée C4, arrivée d'eau sur le sommier et traces noirâtre

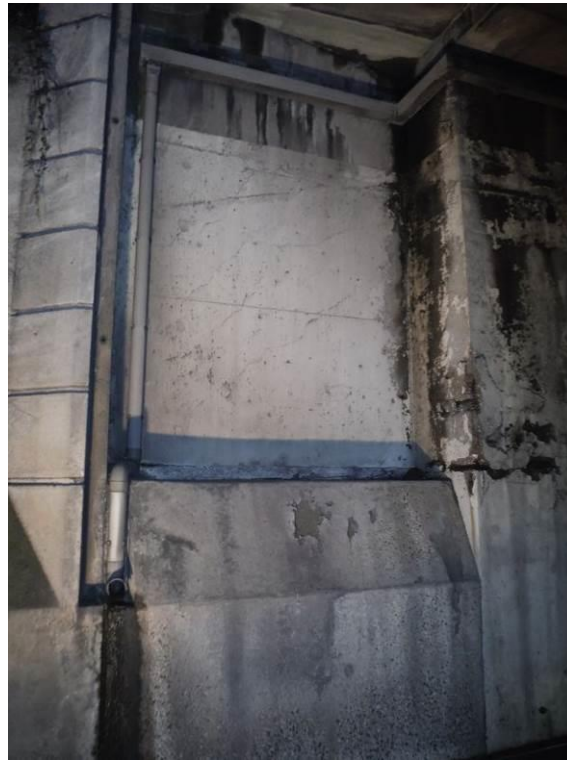
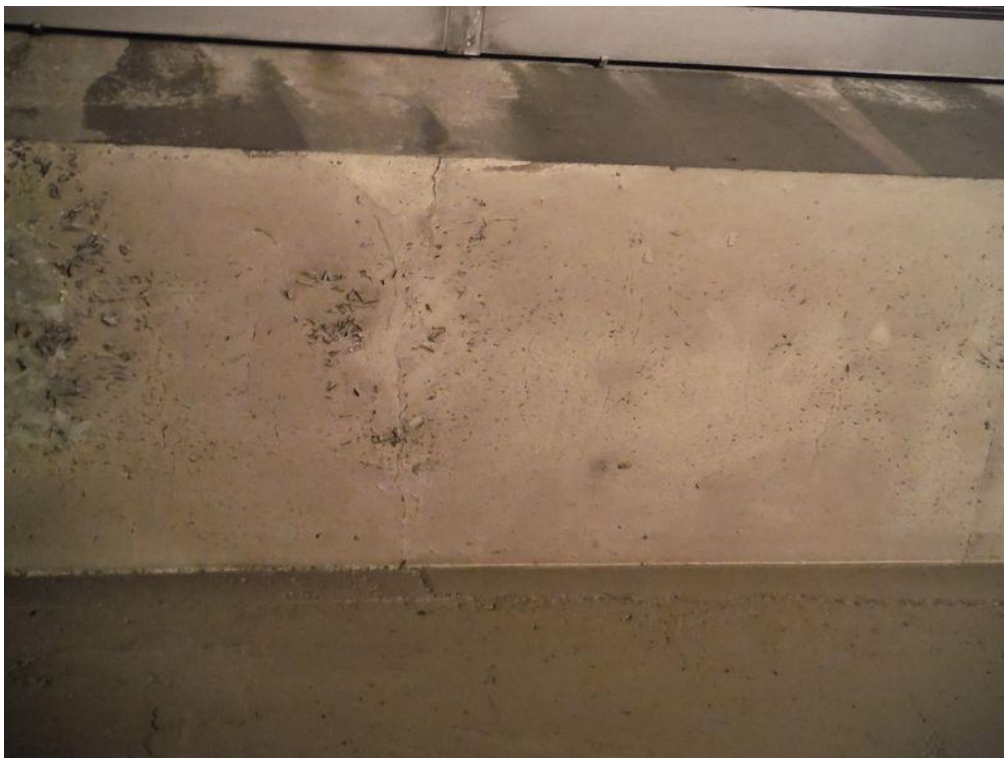
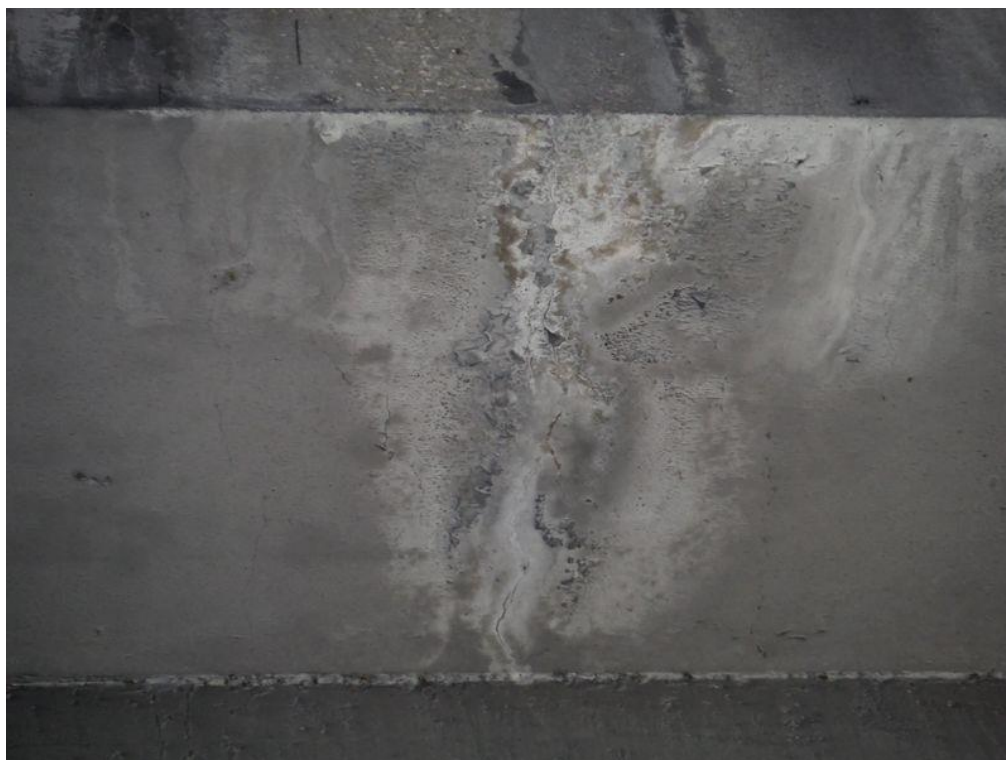
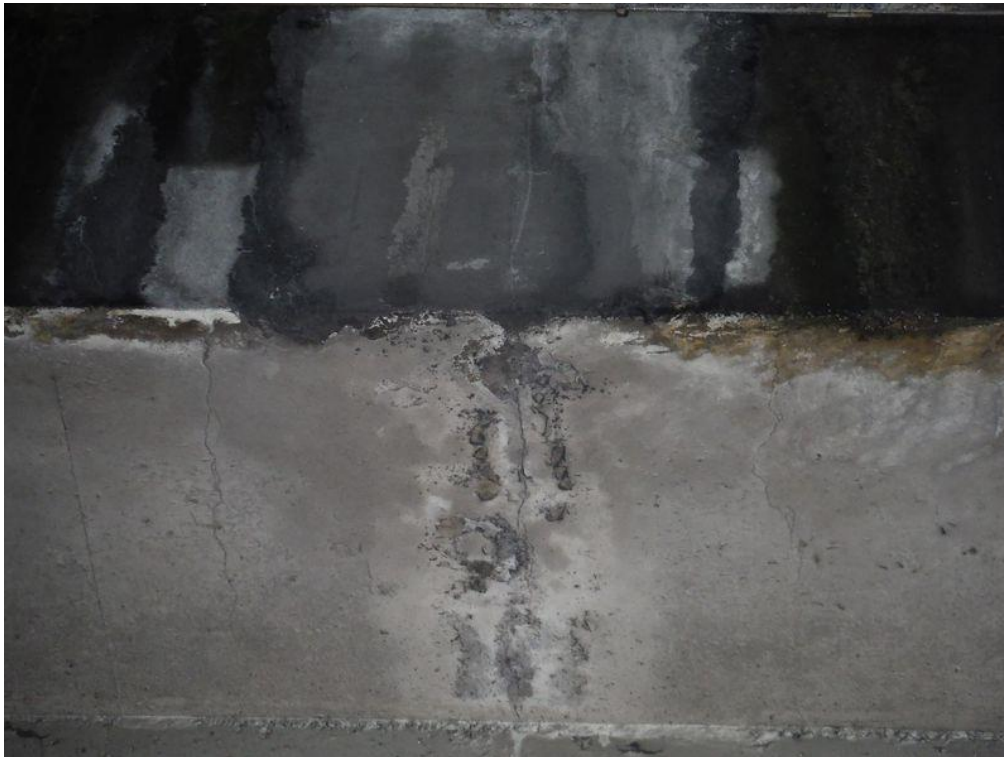
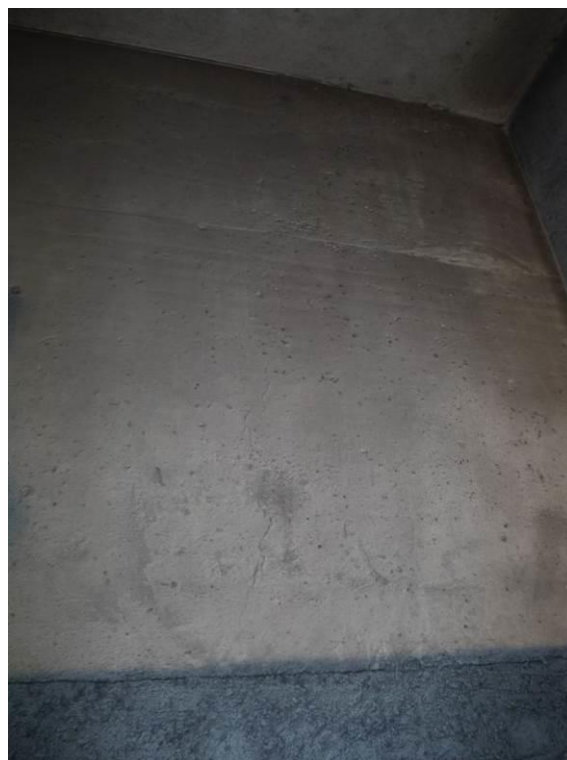
De nombreuses fissures verticales d'ouverture maximale 0.2mm sur les chevêtres et les murs de fond sont relevées (**photos n°23 à n°28**).

Les fissures verticales observées sur les murs de front des culées sont le fait du phénomène du retrait gêné du béton. Cette fissuration n'est pas inquiétante à ce stade, mais reste néanmoins à surveiller lors des prochaines actions de surveillance.

Photo 23. : Culée C0, fissuration verticale sur le mur front

Photo 24. : Culée C0, fissuration verticale sur le chevêtre

Photo 25. : Culée C0, fissuration verticale sur le chevêtre

Photo 27. : Culée C4, fissuration verticale sur le chevêtre

Photo 28. : Culée C4, fissuration verticale sur le mur front

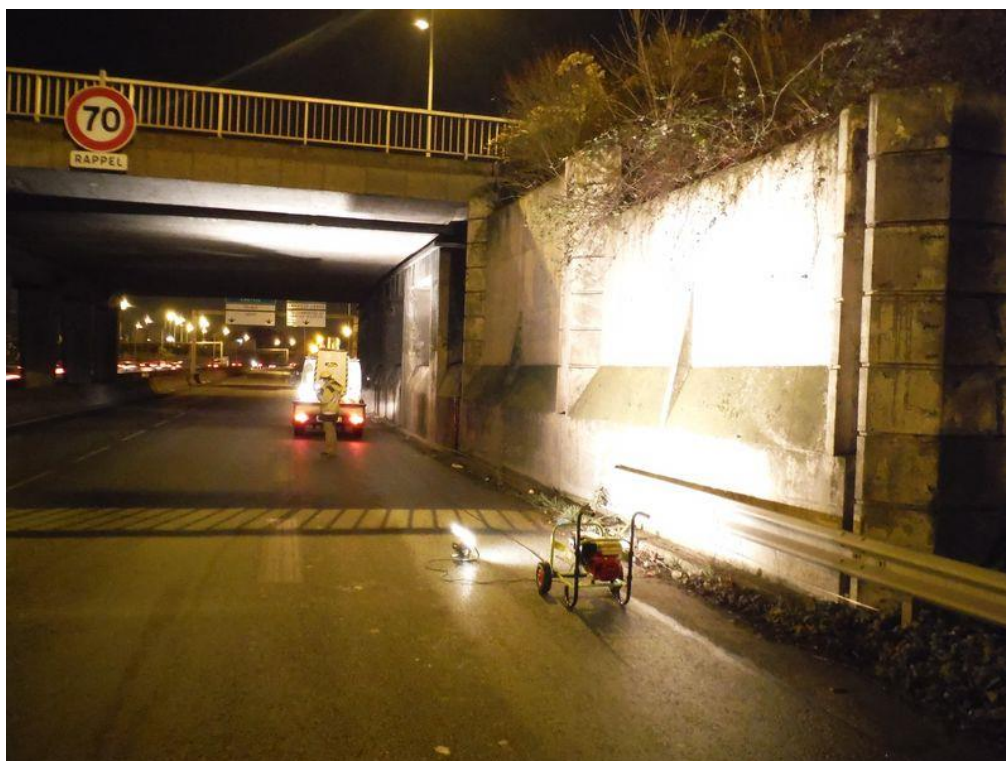
On a noté également la présence de traces noirâtres et verdâtres sur les parements des culées (**photos n°22, n°23, n°26 et n°27**).

Photo 26. : Culée C4, vue générale

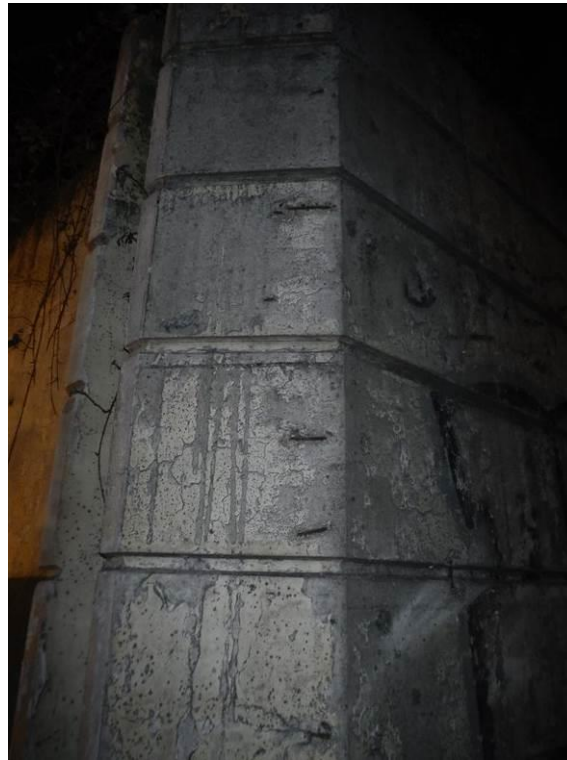
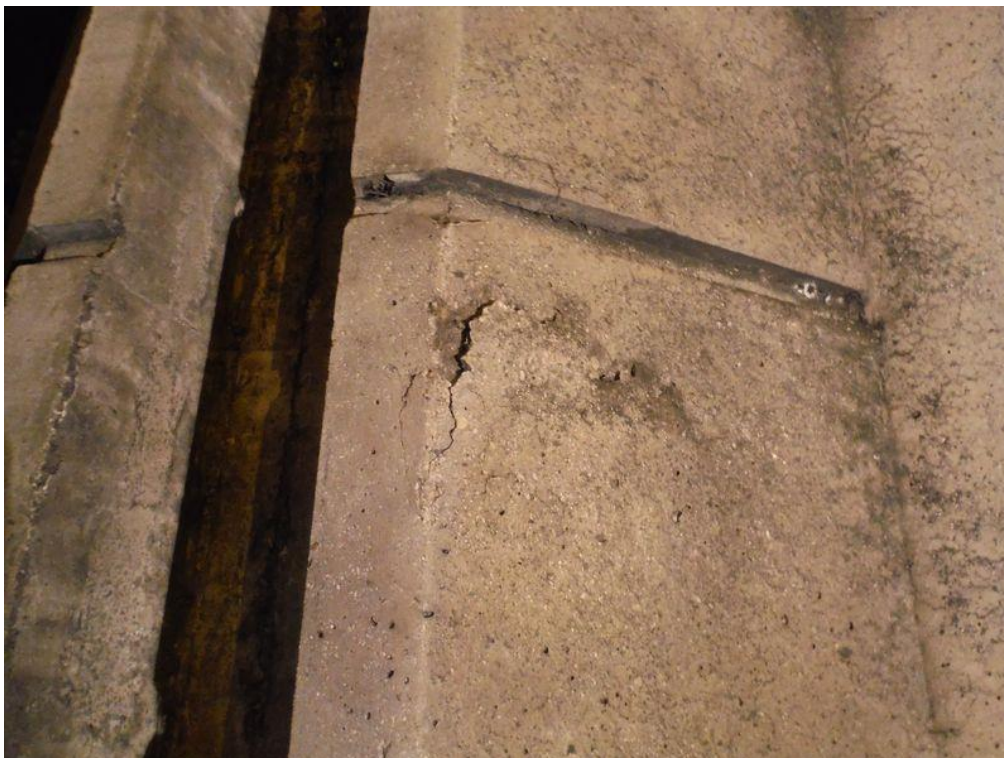
Les parements des culées sont marqués par de nombreux éclats avec aciers apparents corrodés et des éclats en formation (**photos n°29 et n°30**).

Photo 29. : Culée C4, éclats avec aciers apparents

Photo 30. : Culée C0, éclat en formation
