Conduite d'opération :	Direction des transports, de la voirie et des déplacements/STO2	
Ouvrage :	PONT PS 51 RN7 CARREFOUR BELLE EPINE (THI7PT01)	
Localisation :	Commune de THIAIS

PONT PS 51 RN7 CARREFOUR DE BELLE EPINE (THI7PT01)

INSPECTION DETAILLEE PARTIELLE PERIODIQUE
Campagne 2014

RAPPORT – INDICE 0

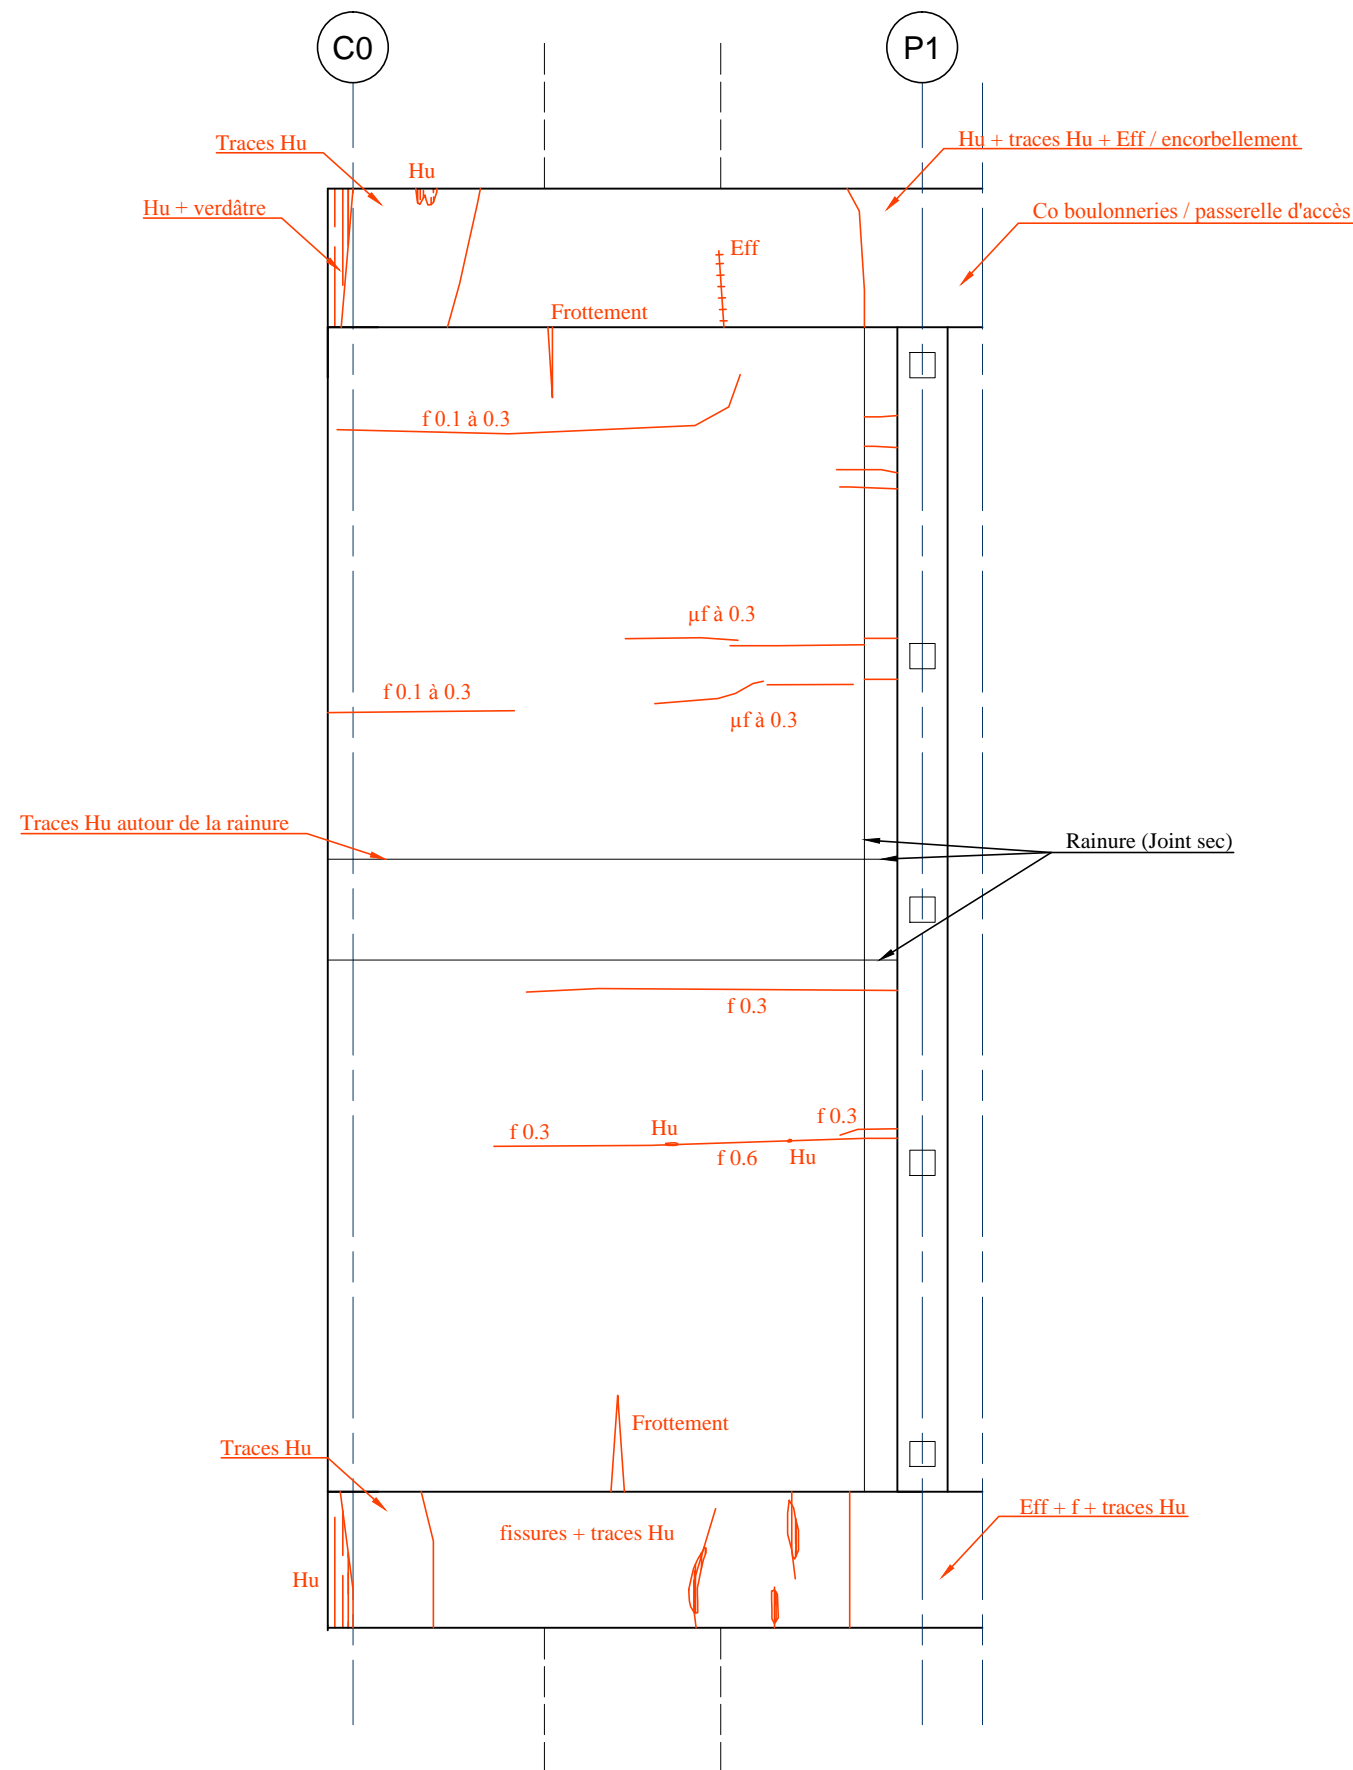
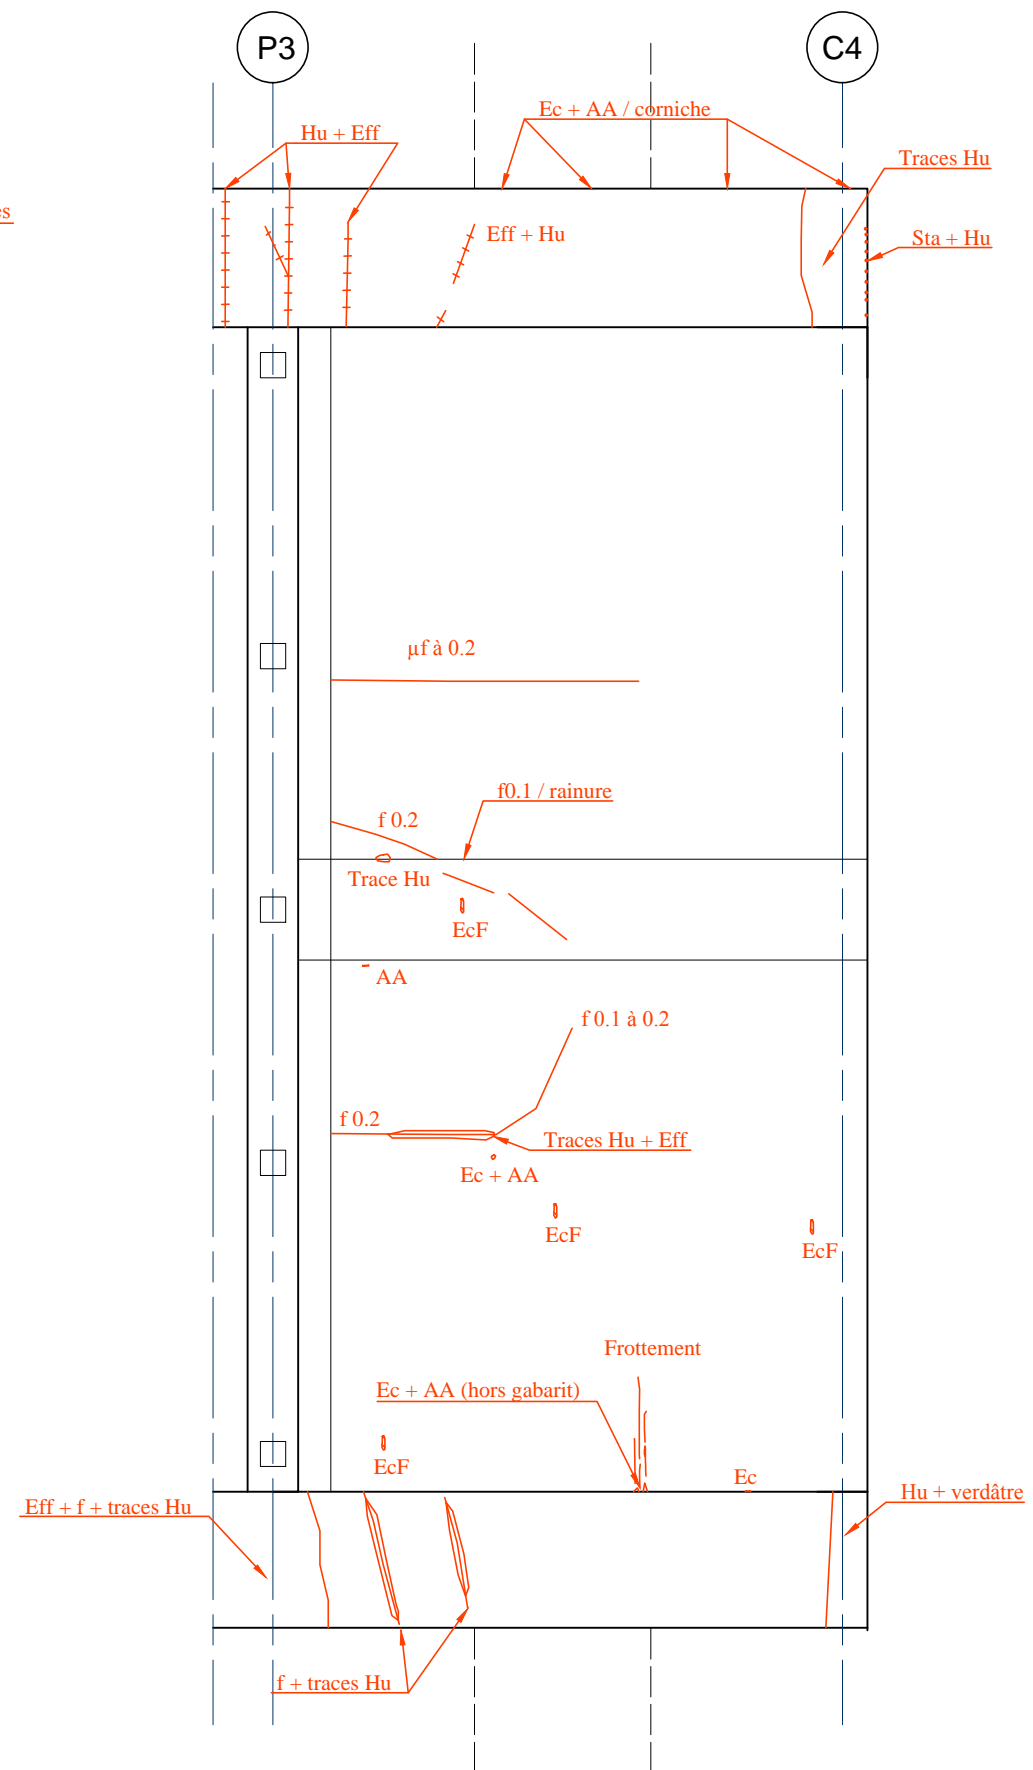
INTRADOS C0 - P1 ET P3 - C4	Echelle:1/150
Planche technique n° 2	N° THI7PT01
Date: 31 mars 2015	Dessinateur : GP

- Appareil d'appui non mesurable , et quasiment non visible (3cm).
- Microfaïençage sur les encorbellements et l'intrados.
- Quelques fissures transversales d'ouvertures 0.2mm sur les encorbellements se prolongeant sur les retombées de dalle ainsi que sur l'intrados.
- Nombreuses fissures transversales d'ouvertures 0.3mm maximales la pluparts discontinues, espacées tout les 20cm environs.
