Pré-Rapport de repérage des matériaux et produits contenant de l'amiante avant réalisation de travaux dans un immeuble bâti

**Crèche et PMI « LES LARRIS »
17 rue Jean Macé
94120 Fontenay-sous-Bois**

Historique des rapports et des actualisations	
C24013102 du 17/03/2024	Rapport initial

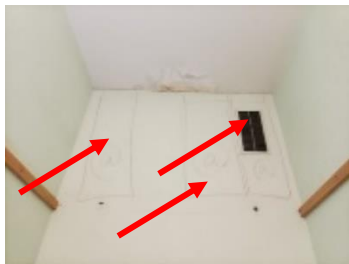
Type P46	Logement de fonction cuisine au R+1	2 conduits en amiante ciment au plafond	Présence d'amiante

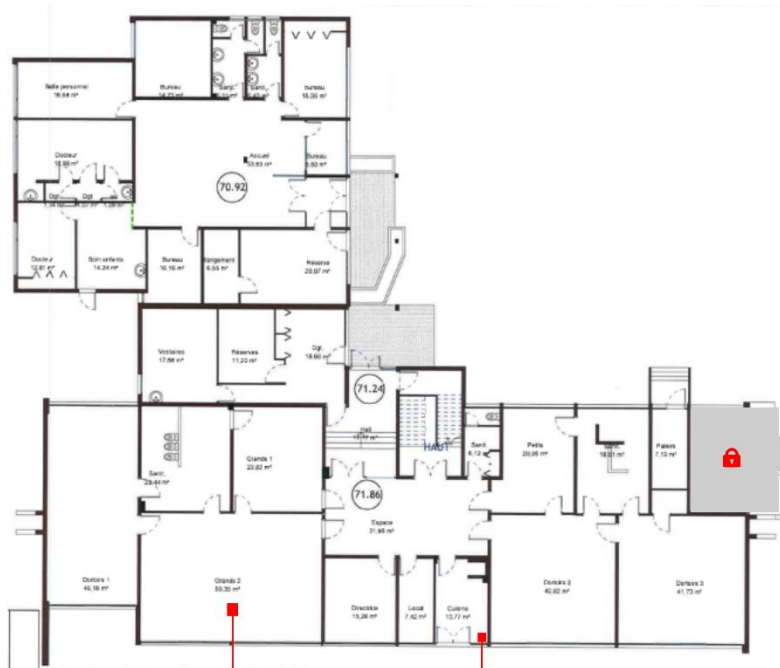
Localisation des matériaux et produits contenant de l'amiante (Matériaux en amiante ciment)

Coffrage perdu en amiante
ciment autour du poteau rond
(prélevé par sodiatec)

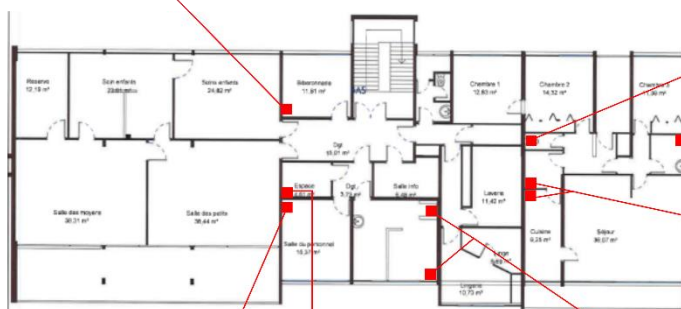
Localisation des matériaux et produits contenant de l'amiante (Matériaux en amiante ciment)

Conduit en amiante ciment au plafond

3 conduits en amiante ciment au plafond
dans coffrage

2 conduits en amiante ciment au plafond
dans coffrage

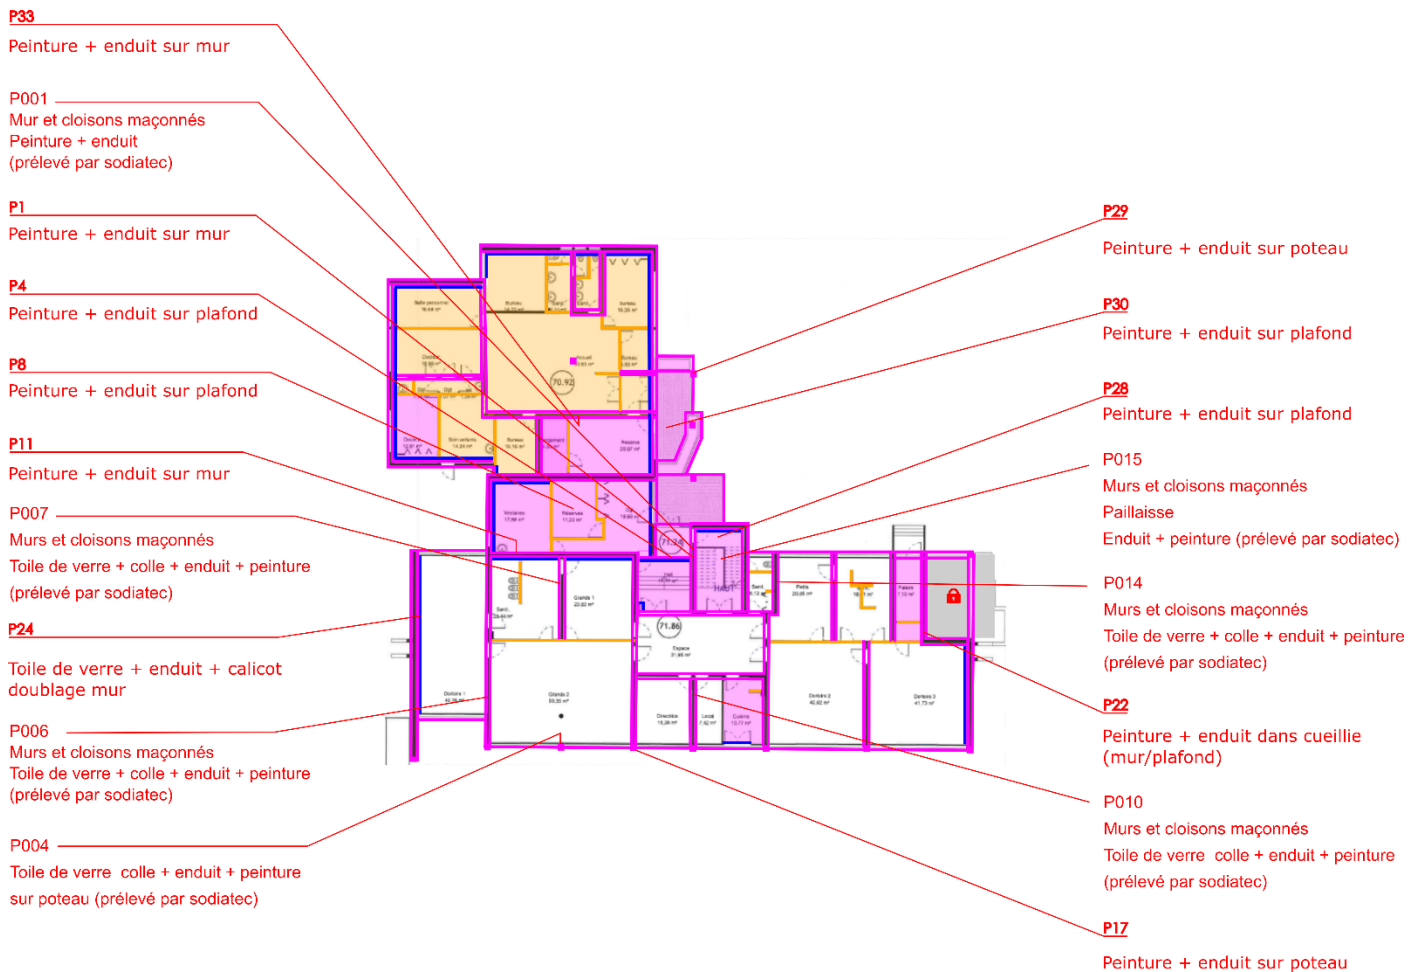
Localisation des matériaux et produits contenant de l'amiante (Peintures + enduits sur murs, poteaux, plafonds, doublages BA13)

- P1, P11, P22, P33, P40, P41, P51, P52 : Peintures + enduits sur murs béton (2 400 m² estimé)
- P4, P8, P28, P30, P39, P53 : Peintures + enduits sur plafonds béton (700 m² estimé)

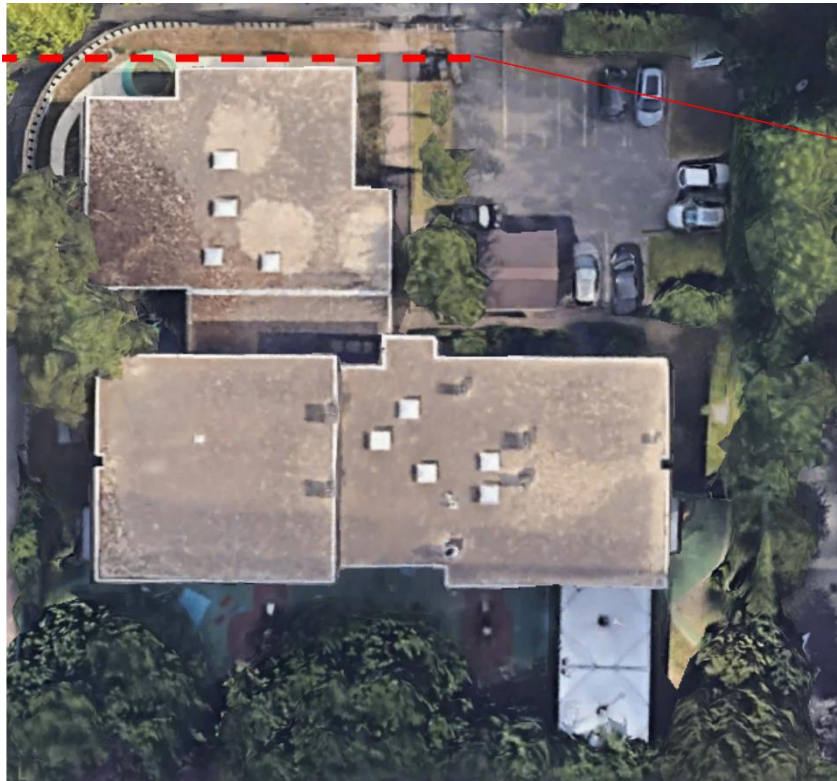
Localisation des matériaux et produits contenant de l'amiante

Canalisation enterrée en
amiante ciment
(parcours supposé)
