Rapport de mission de repérage des matériaux et produits contenant de l'amiante dans les immeubles bâtis avant réalisation de travaux

Numéro de dossier : **25-MAIRIE BAILLET-EN-FRANCE-1027**

Date du repérage : 21/10/2025

Adresse	Rue : Ecole Les Clottins - (Restaurant scolaire + Logements) 28, avenue George Sand Bât., escalier, niveau, appartement n°, lot n° : Ce bien ne fait pas partie d'une copropriété Code postal, ville : 95560 BAILLET EN FRANCE Section cadastrale AA, Parcelle(s) n° 13
Périmètre de repérage : Ensemble des ouvrages et parties d'ouvrage concerné par les travaux (Voir page 4)
Type de logement : Fonction principale du bâtiment : Date de construction : Restaurant scolaire et logements Enseignements : Primaire/Secondaire 1972/1974

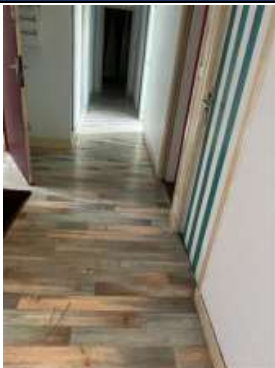
ZPSO01BIS	<p><u>Localisation</u> : 1er étage/ Logt 1 - Entrée/couloir; 1er étage/ Logt 1 - Chambre 2; 1er étage / Logt 1 - Séjour</p> <p><u>Zone</u> : Continue</p> <p><u>Echantillons</u> : ZPSO01-P01-couche 2</p> <p><u>Description</u> : Colles bitumineuses noires</p>	Présence d'amiante (Après analyse en laboratoire)

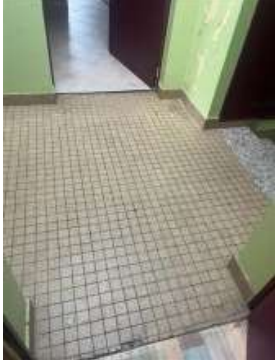
Zone	Identifiant + Description	Conclusion (justification)	Photo
ZPSO04	<p><u>Localisation</u> : Rez de chaussée - Entrée; Rez de chaussée - Cage d'escalier vers 1er; 1er étage - Palier; 1er étage / Logt 1 - Salle d'eau; 1er étage / Logt 1 - Wc; 1er étage / Logt 1 - Cuisine; 1er étage / Logt 2 - Cuisine; 1er étage / Logt 2 - Salle de bain; 1er étage / Logt 2 - Wc; Rez de chaussée - Cuisine; Rez de chaussée - Dégagement 2; Rez de chaussée - Sanitaire 1; Rez de chaussée - Sanitaire 2</p> <p><u>Zone</u> : Discontinue</p> <p><u>Echantillons</u> : ZPSO04-P04-couche 2</p> <p><u>Description</u> : Colles de plinthe</p>	Présence d'amiante (Après analyse en laboratoire)	 
ZPSO17	<p><u>Localisation</u> : Rez de chaussée - Salle à manger 1; Rez de chaussée - Salle à manger 2</p> <p><u>Zone</u> : Continue</p> <p><u>Echantillons</u> : ZPSO17-P18</p> <p><u>Description</u> : Colles des plinthes</p>	Absence d'amiante (Après analyse en laboratoire)

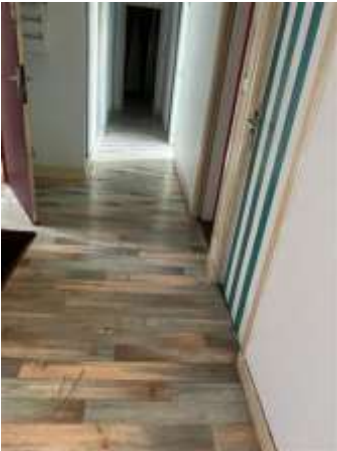
<p>Photo n° PhA001 Localisation : 1er étage/ Logt 1 - Entrée/couloir; 1er étage/ Logt 1 - Chambre 2; 1er étage / Logt 1 - Séjour Ouvrage : Revêtements de sol (l'analyse doit concerner chacune des couches du revêtement) Partie d'ouvrage : Revêtement plastique avec sous-couche Description : Revêtement plastique avec colle jaune Localisation sur croquis : ZPSO01</p>

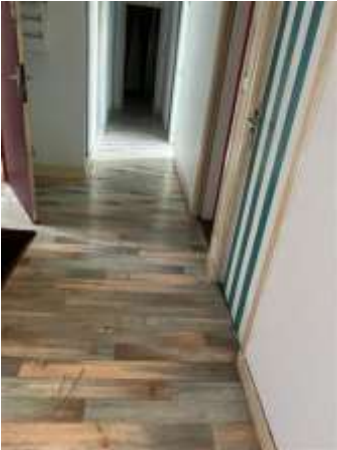
<p>Photo n° PhA002 Localisation : 1er étage/ Logt 1 - Entrée/couloir; 1er étage/ Logt 1 - Chambre 2; 1er étage / Logt 1 - Séjour Ouvrage : Revêtements de sol (l'analyse doit concerner chacune des couches du revêtement) Partie d'ouvrage : Colles bitumineuses noires Description : Colles bitumineuses noires Localisation sur croquis : ZPSO01BIS</p>

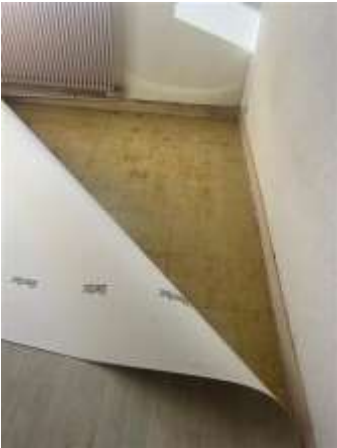
<p>Photo n° PhA003 Localisation : 1er étage/ Logt 1 - Chambre 1; 1er étage/ Logt 1 - Chambre 3; 1er étage / Logt 2 - Entrée; 1er étage / Logt 2 - Placard 1; 1er étage / Logt 2 - Séjour; 1er / Logt 2 - Dégagement; 1er étage / Logt 2 - Chambre 1; 1er étage / Logt 2 - Chambre 2; Rez de chaussée - Salle à manger 3 Ouvrage : Revêtements de sol (l'analyse doit concerner chacune des couches du revêtement) Partie d'ouvrage : Dalles plastiques Description : Dalles plastiques + colle noire Localisation sur croquis : ZPSO02</p>

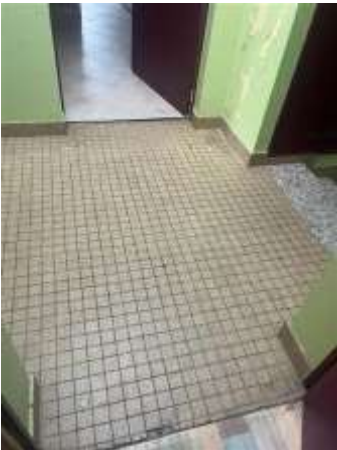
<p>Photo n° PhA004</p> <p>Localisation : Rez de chaussée - Entrée; 1er étage - Palier; 1er étage / Logt 1 - Salle d'eau; 1er étage / Logt 1 - Wc; 1er étage / Logt 1 - Cuisine; 1er étage / Logt 2 - Cuisine; 1er étage / Logt 2 - Salle de bain; 1er étage / Logt 2 - Wc; Rez de chaussée - Cuisine; Rez de chaussée - Dégagement 2; Rez de chaussée - Sanitaire 1; Rez de chaussée - Sanitaire 2</p> <p>Ouvrage : Revêtements de sol (l'analyse doit concerner chacune des couches du revêtement)</p> <p>Partie d'ouvrage : Carrelage + colle</p> <p>Description : Carrelage + colle</p> <p>Localisation sur croquis : ZPSO03</p>

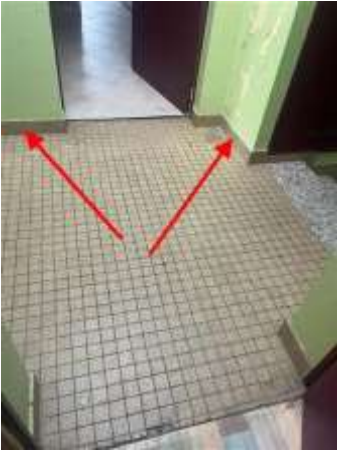
<p>Photo n° PhA005</p> <p>Localisation : Rez de chaussée - Entrée; Rez de chaussée - Cage d'escalier vers 1er; 1er étage - Palier; 1er étage / Logt 1 - Salle d'eau; 1er étage / Logt 1 - Wc; 1er étage / Logt 1 - Cuisine; 1er étage / Logt 2 - Cuisine; 1er étage / Logt 2 - Salle de bain; 1er étage / Logt 2 - Wc; Rez de chaussée - Cuisine; Rez de chaussée - Dégagement 2; Rez de chaussée - Sanitaire 1; Rez de chaussée - Sanitaire 2</p> <p>Ouvrage : Revêtements de murs</p> <p>Partie d'ouvrage : Colles de plinthes</p> <p>Description : Colles de plinthe</p> <p>Localisation sur croquis : ZPSO04</p>

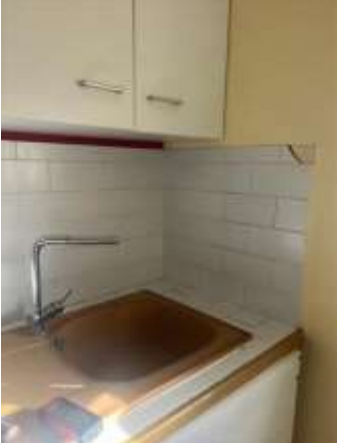
<p>Photo n° PhA006</p> <p>Localisation : 1er étage / Logt 1 - Cuisine</p> <p>Ouvrage : Revêtements de murs</p> <p>Partie d'ouvrage : Colles des carrelages</p> <p>Description : faïence + colles des carrelages</p> <p>Localisation sur croquis : ZPSO05</p>

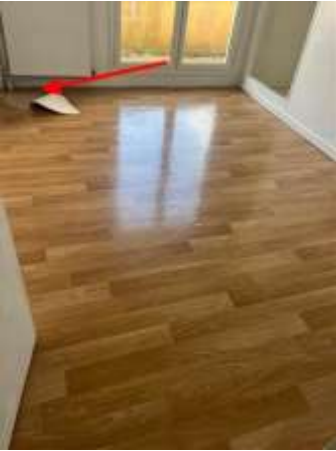
<p>Photo n° PhA008 Localisation : 1er étage / Logt 3 - Chambre 1; 1er étage / Logt 3 - Chambre 2; 1er étage / Logt 3 - Chambre 3 Ouvrage : Revêtements de sol (l'analyse doit concerner chacune des couches du revêtement) Partie d'ouvrage : Ragrée + colle Description : Ragrée rose + colle noire Localisation sur croquis : ZPSO07</p>
 	<p>Photo n° PhA009 Localisation : 1er étage / Logt 3 - Entrée; 1er étage / Logt 3 - Séjour; 1er étage / Logt 3 - Dégagement Ouvrage : Revêtements de sol Partie d'ouvrage : Colles des carrelages Description : Colles des carrelages Localisation sur croquis : ZPSO08</p>

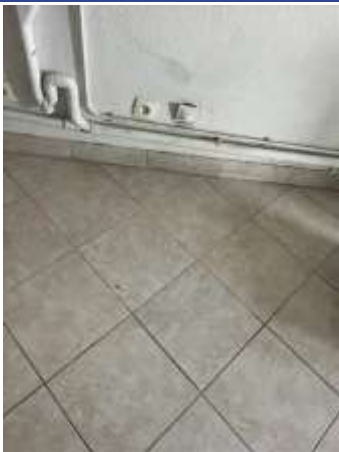
<p>Photo n° PhA010 Localisation : 1er étage / Logt 3 - Cuisine Ouvrage : Revêtements de sol Partie d'ouvrage : Colles des carrelages Description : Colles des carrelages Localisation sur croquis : ZPSO09</p>

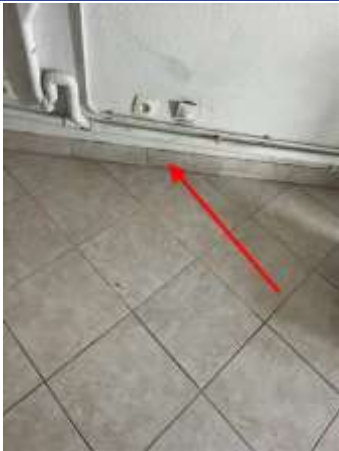
<p>Photo n° PhA011 Localisation : 1er étage / Logt 3 - Cuisine Ouvrage : Revêtements de murs Partie d'ouvrage : Colles des carrelages Description : Colles des plinthes Localisation sur croquis : ZPSO010</p>

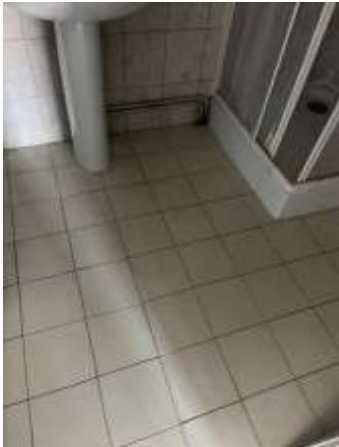
<p>Photo n° PhA012 Localisation : 1er étage / Logt 3 - Wc; 1er étage / Logt 3 - Salle d'eau Ouvrage : Revêtements de sol (l'analyse doit concerner chacune des couches du revêtement) Partie d'ouvrage : Carrelage + colle Description : carrelage + colle Localisation sur croquis : ZPSO11</p>
