Rapport de repérage du plomb avant Travaux

**Crèche et PMI « LES LARRIS »
17 rue Jean Macé
94120 Fontenay-sous-Bois**

C24013102 du 17/03/2024

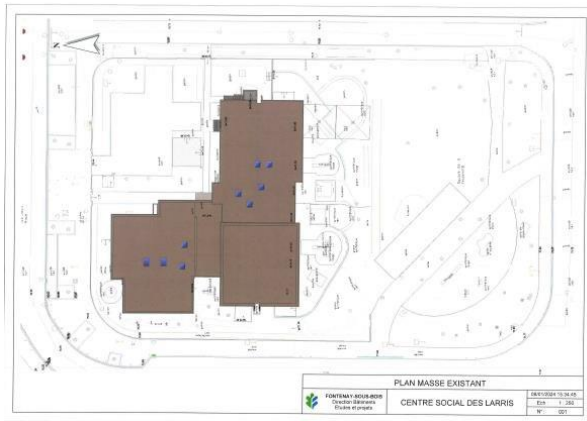
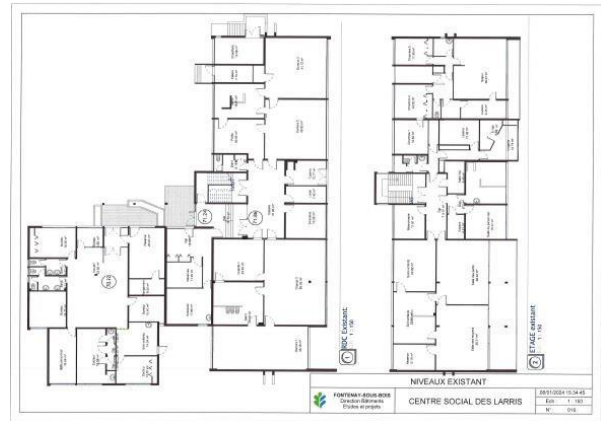
Transformation de la crèche PMI Les Larris en centre social :

- Curage total de l'intérieur
- L'enveloppe, la sous-station, les coffrages, les menuiseries extérieures et les étanchéités des toitures sont conservées et sont hors périmètre mission

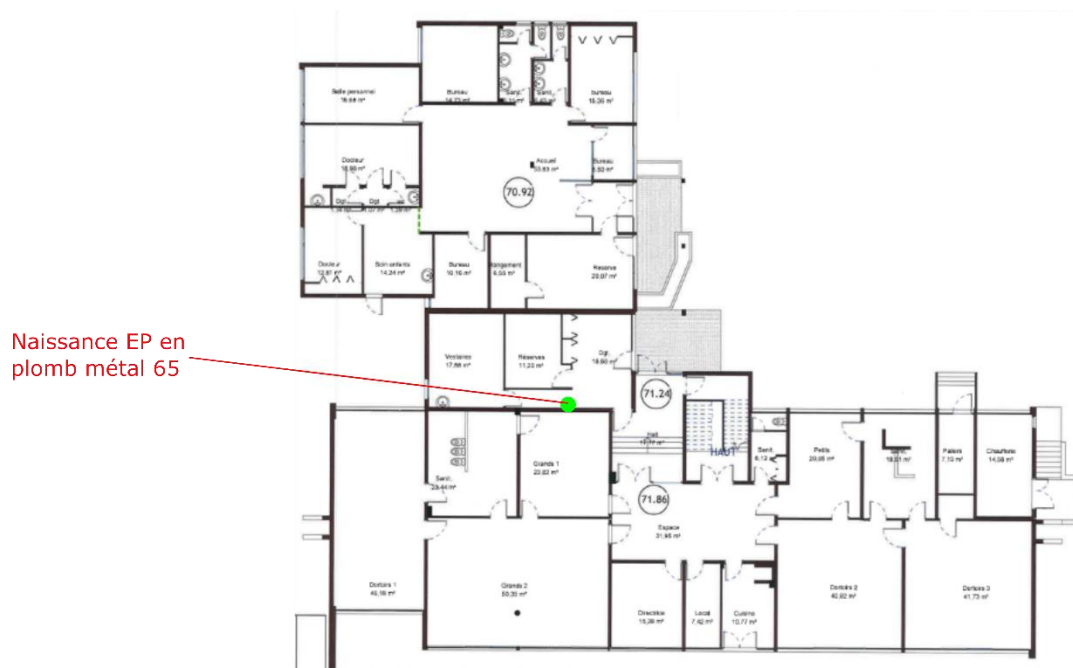
Etat du repérage plomb par niveau	
RDC	Présence de revêtements contenant du plomb dans des concentrations supérieures à 0,31 mg/cm ²
R+1	Absence de revêtements contenant du plomb dans des concentrations supérieures à 0,31 mg/cm ²
Extérieurs	Absence de revêtements contenant du plomb dans des concentrations supérieures à 0,31 mg/cm ²

Tuyaux plomb métal, naissances d'eaux pluviales en plomb métal (toiture terrasse)	60 < C < 90

Localisation des revêtements contenant du plomb

- Naissance d'eaux pluviales en plomb métal

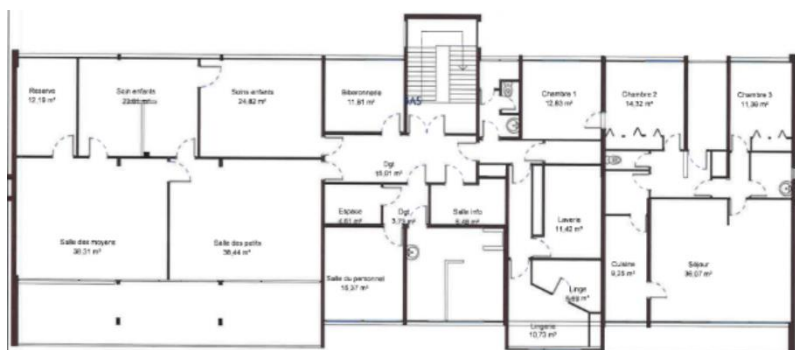
R+1

Localisation des revêtements ne contenant pas de plomb
