RECONSTRUCTION D'UNE ECOLE

MATERNELLE

2 rue de Dijon
Epinay-sur-Seine (93)

Diagnostic initial de pollution du
sous-sol

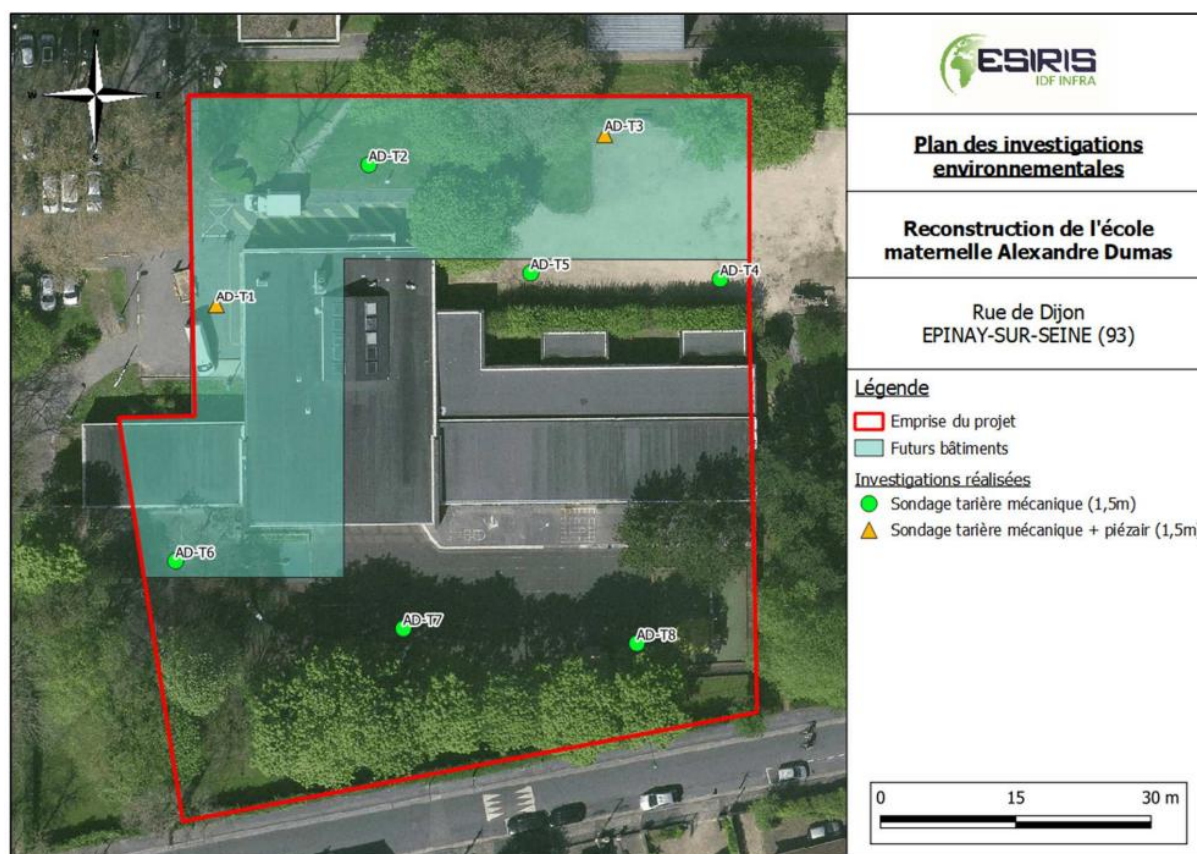
Figure 5 : Plan d'implantation des sondages réalisés par ESIRIS sur le site

ESIRIS a réalisée en octobre 2021, 8 sondages à la tarière mécanique à 1,5 m de profondeur.

Deux piézajars, crépiné entre 1 et 1,5 m, ont été installés dans les sondages AD-T1 et AD-T3.

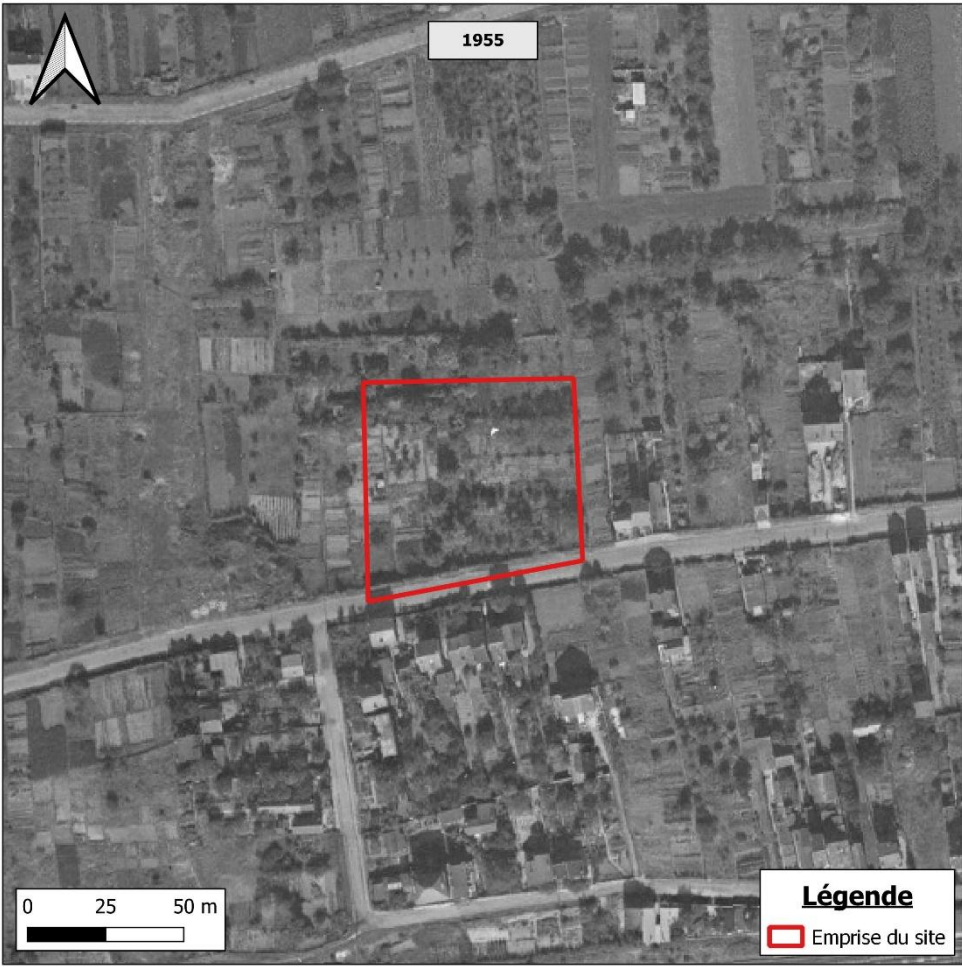
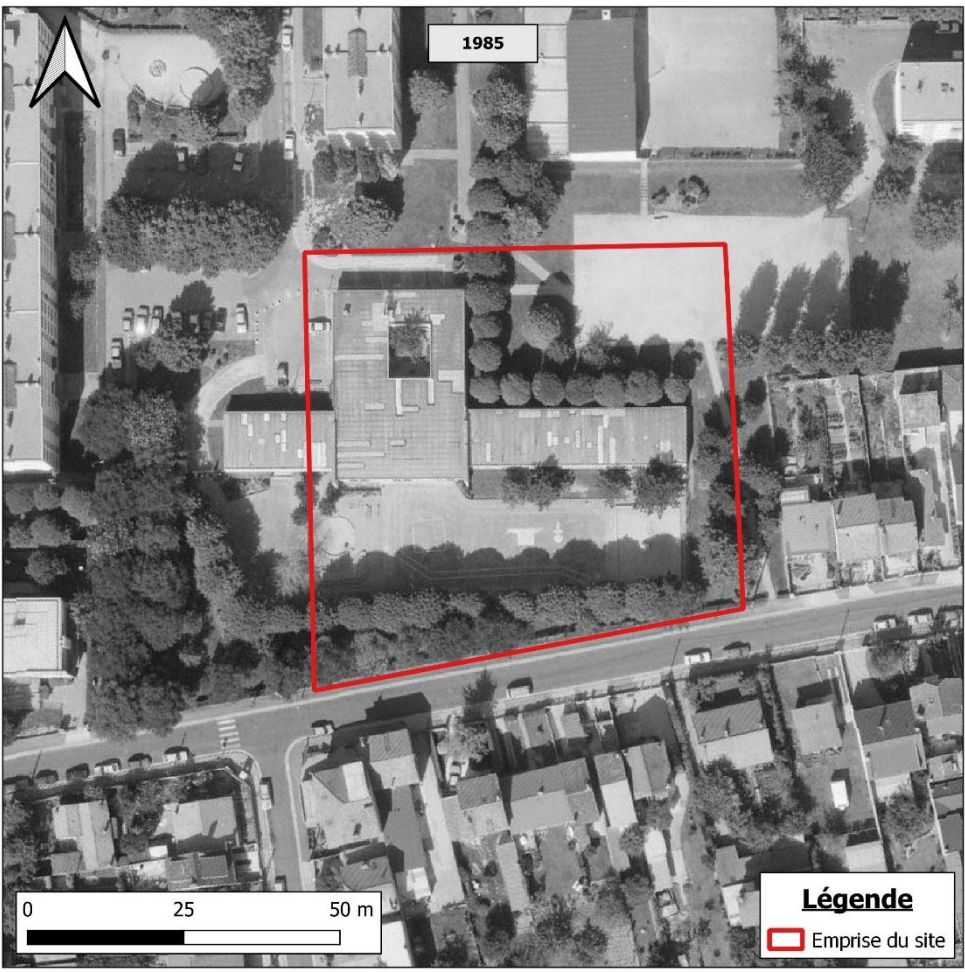
Figure 15 : Photographies aériennes du site
(Source : Remonter le temps et Google Earth)

En synthèse, il apparaît que le site est occupé depuis au moins 1959 par l'école maternelle. Celui-ci était auparavant occupé par des espaces de jardins et des zones boisées.

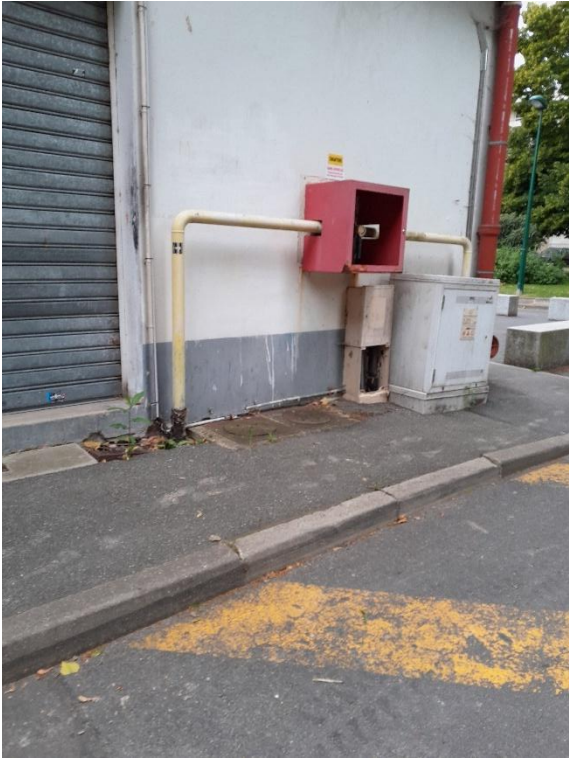
Coffret de gaz et tampon au nord de l'école

Stockages en réservoir								
Id.	Localisation	Type	Conditionnement / Confinement	Mesures / sol	Capacité	Etat	Produit stocké	Remarque
	Nord de l'écôle	Cuve ?	?	/	?	?	?	Trompe et bouche comblée par de la terre

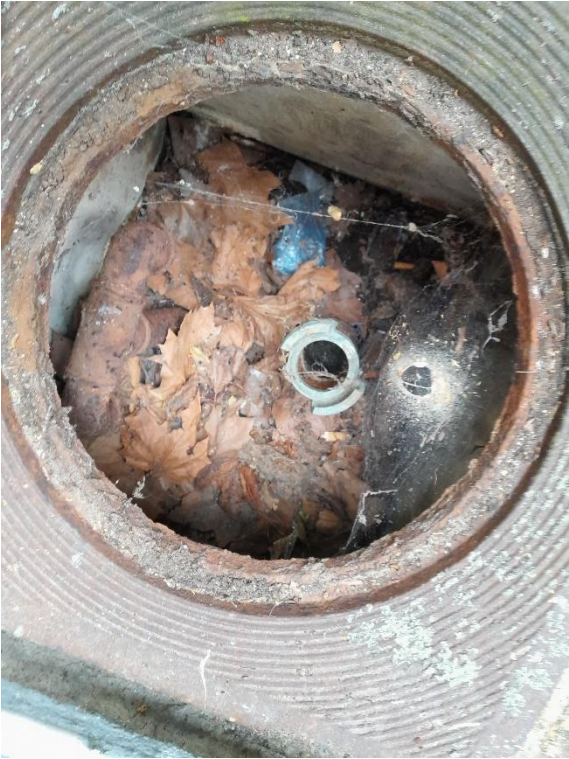
Event et bouche de remplissage

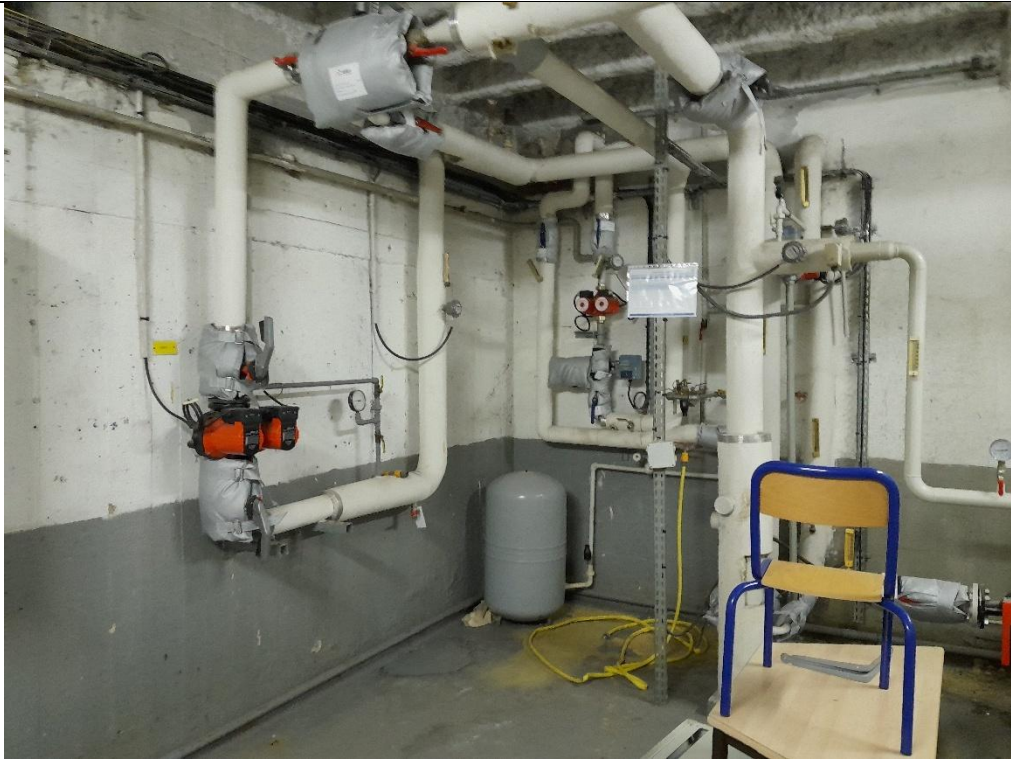
Intérieur de la chaufferie

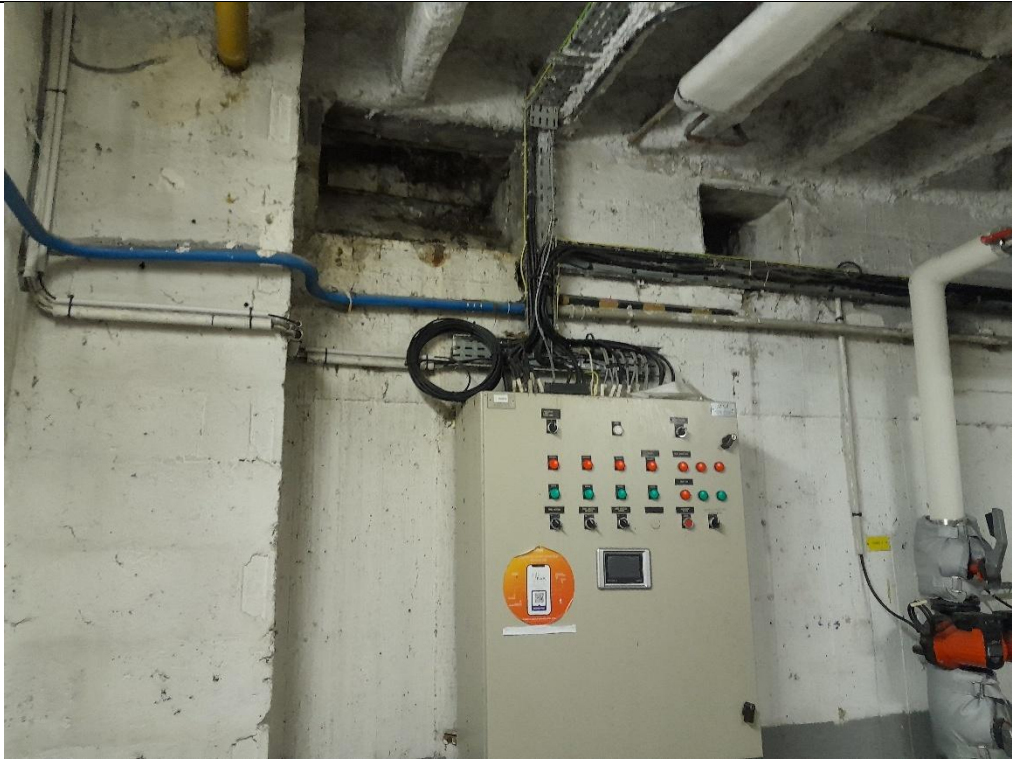
Trappes communicantes avec le tampon

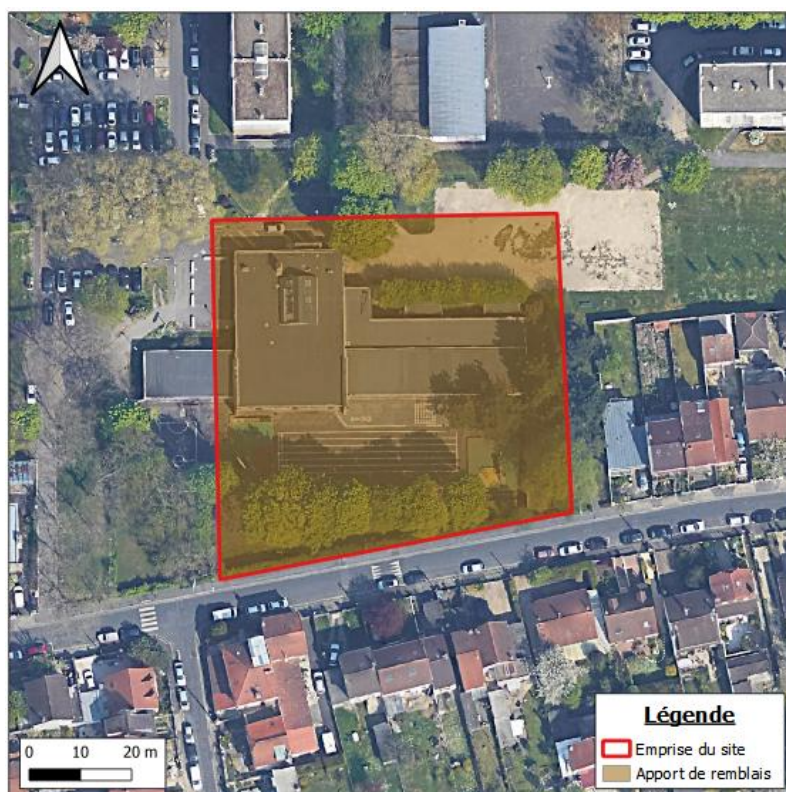
Figure 21 : Synthèse des risques identifiés sur le site

Risque de contamination potentielle retenu	Niveau de risque	Localisation	Substance traceur	Milieu concerné		
				Sol	Eaux souterraines	Gaz du sol
Remblais et/ou remaniements de terrains superficiels	Fort	Ensemble du site	Hydrocarbures C10-C40, HAP, Métaux lourds	RETENU	RETENU, dans une approche sécuritaire	RETENU, dans une approche sécuritaire

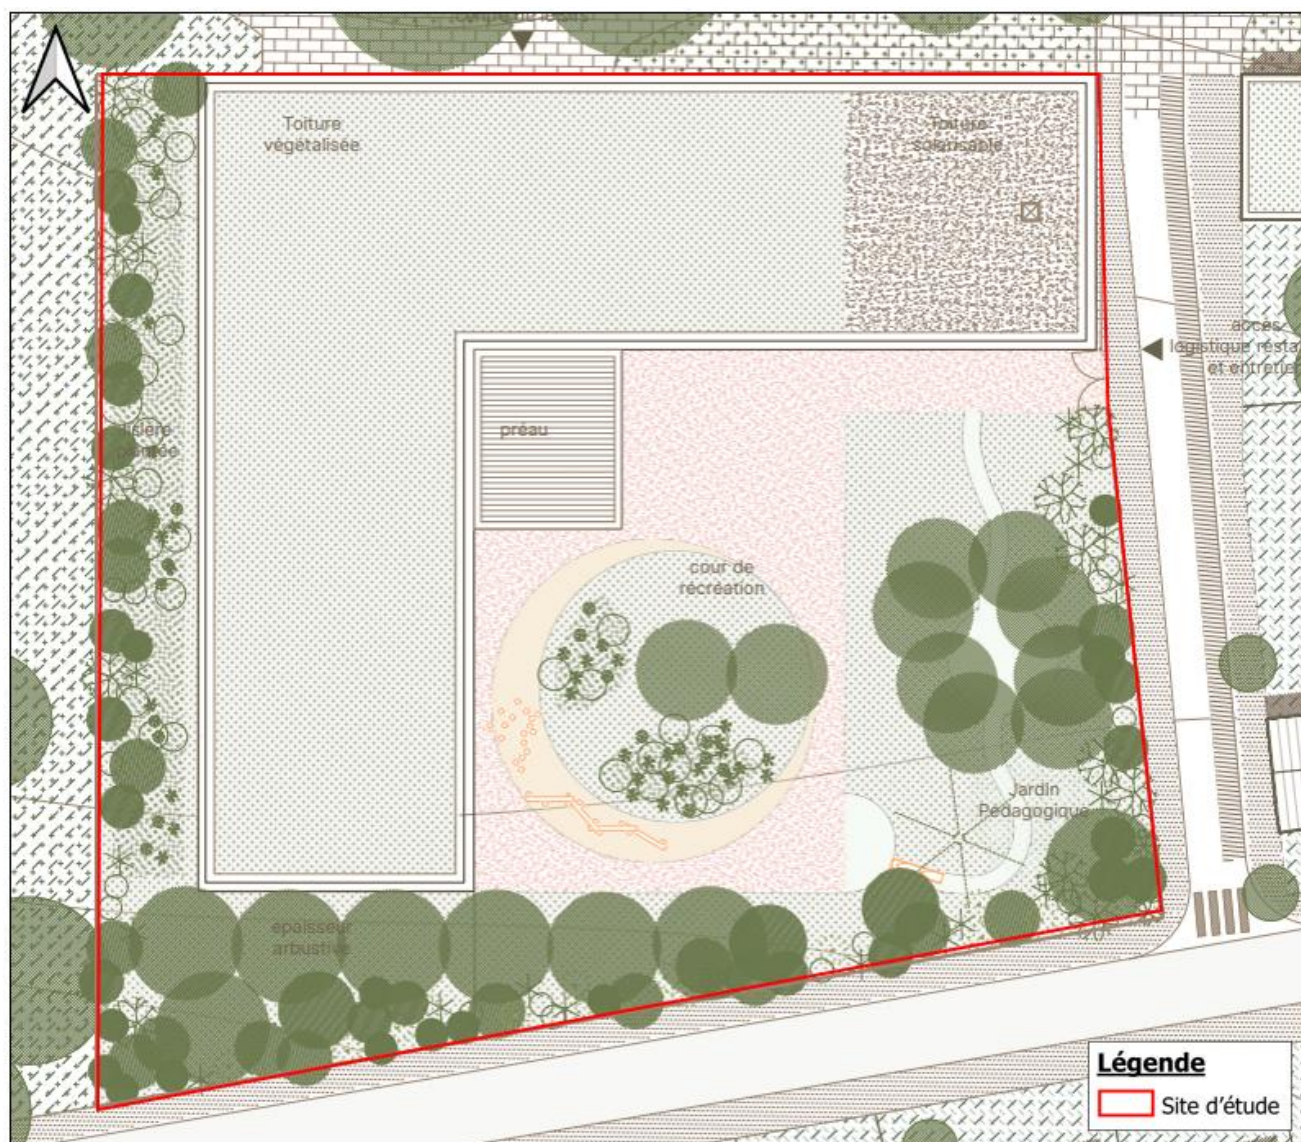
Figure 25 : Plan de masse du projet
(Source : EIFFAGE – Sans échelle)

- La démolition de l'ensemble des existants ;
- La reconstruction de l'école maternelle. Le bâtiment sera partiellement construit sur un niveau enterré à usage de locaux techniques ;
- La construction d'une cour d'école comportant des espaces verts de type cour oasis avec jardins pédagogique.

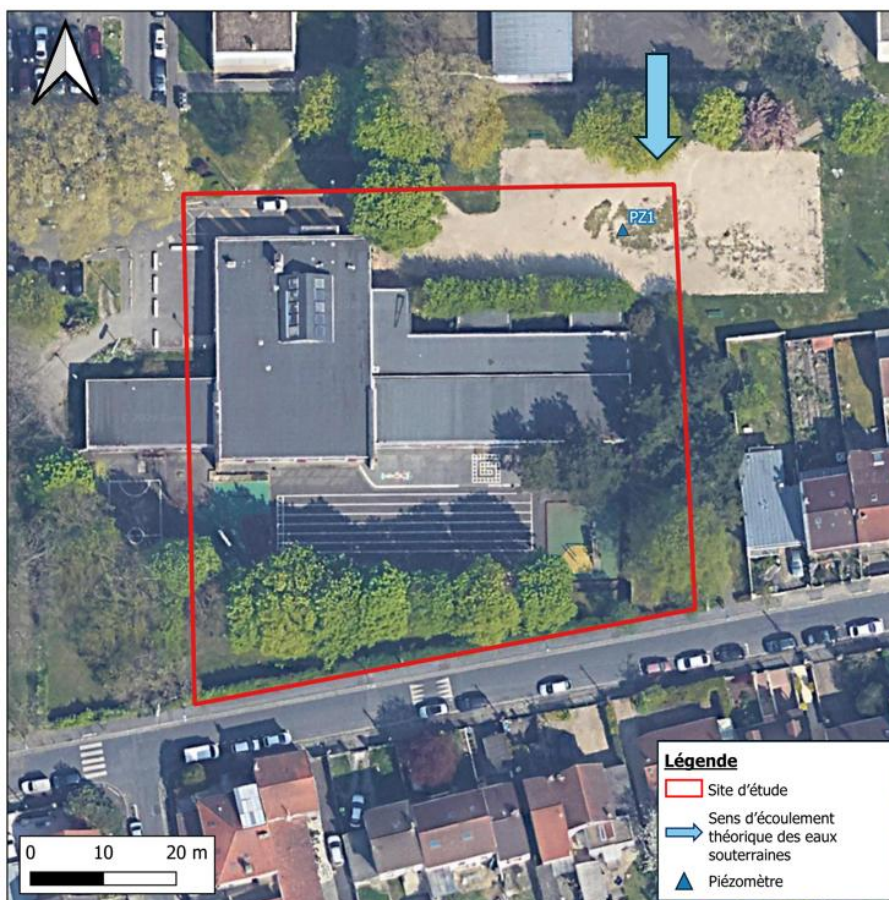
Figure 29 : Plan d'implantation du piézomètre réalisés par SEMOFI sur le site
(Source : Géoportail)

- Installation d'un tube PVC (diamètre 80/90 mm) avec bouchon à la base de l'ouvrage ;
- Niveau crépiné (tubes PVC avec fentes de 1 mm) de 1 à 6 m.
- Massif filtrant gravillonné (1,50/2,50 mm) sur toute la hauteur du niveau crépiné ;
- Bouchon d'argile gonflante au-dessus de 0,50 m du massif filtrant ;
- Mise en place d'un bouchon de tête en ciment et d'un capot hors sol.

Le plan présent ci-dessous indique l'implantation du piézomètre sur la zone d'étude.

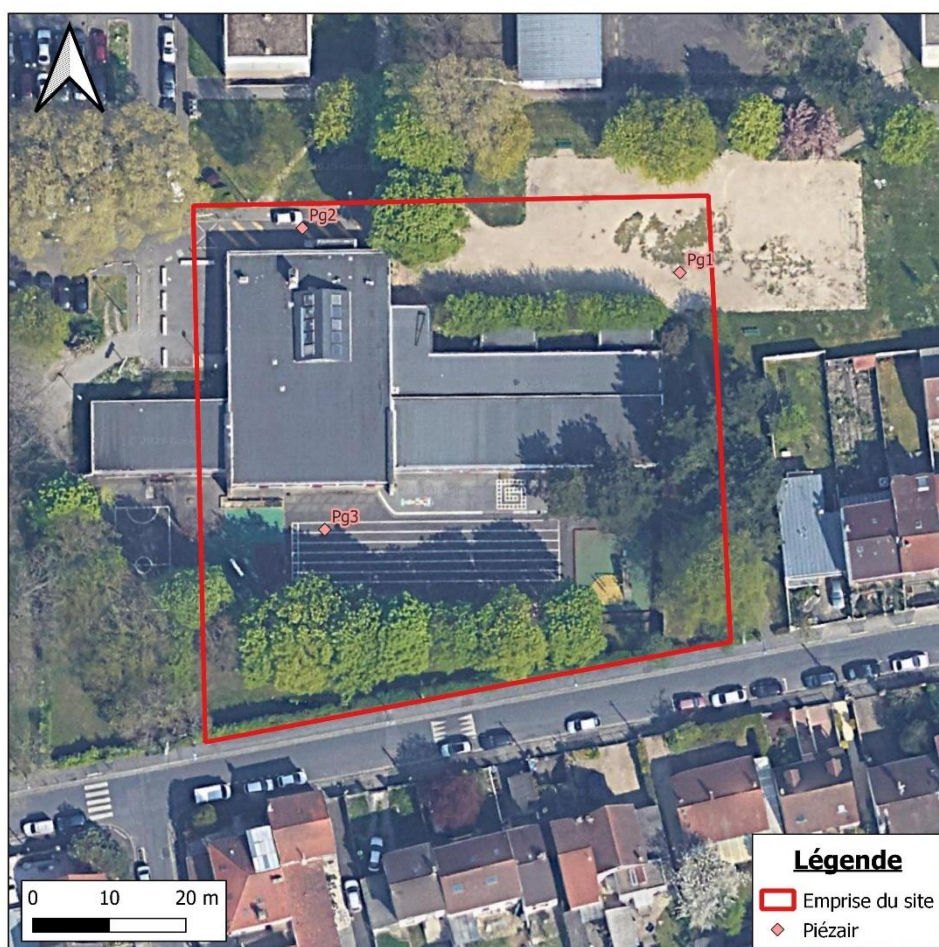
Figure 31 : Plan d'implantation des piézairs sur le site
(Source : Géoportail)

Ci-dessous un plan de localisation des piézairs sur le site d'étude :
