## **Rue de Villiers, collecteur UN 180/65 à 220/100, de R1 à R11, soit 512 ml à LEVALLOIS-PERRET**

# **Rapport de diagnostic**

## **Inspection, auscultations, diagnostic et préconisations de travaux**

Date : Avril 2026  
AFFAIRE N°IN-25-00652  
INDICE 2

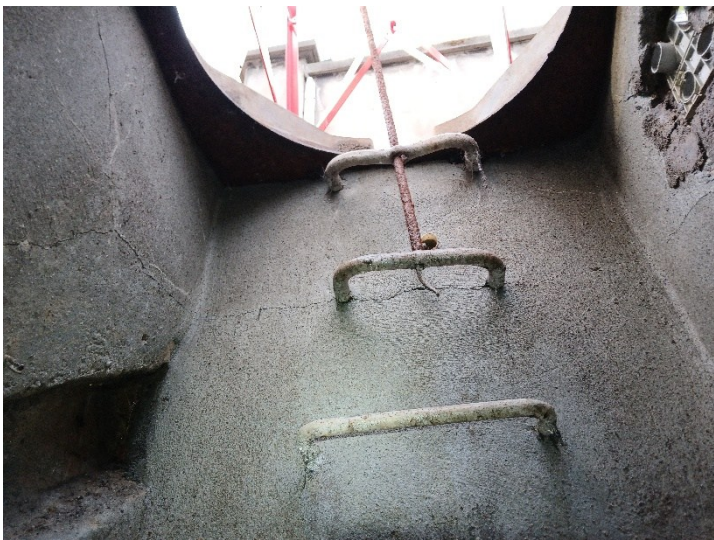
| Localisation | Photos | Observations |
|---|---|---|
| R1 | | <u>Photo n°12 :</u><br>Cheminée de R1.<br><br>Fissure transversale ouverte (w=0,5mm) en face gauche. |

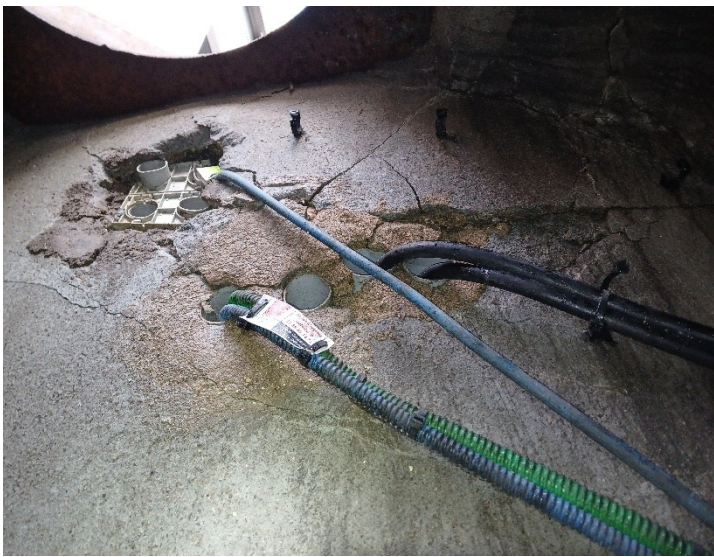
| Localisation | Photos | Observations |
|---|---|---|
| R1 | | <u>Photo n°13 :</u><br>Fissure transversale ouverte en face aval (0,5mm). |

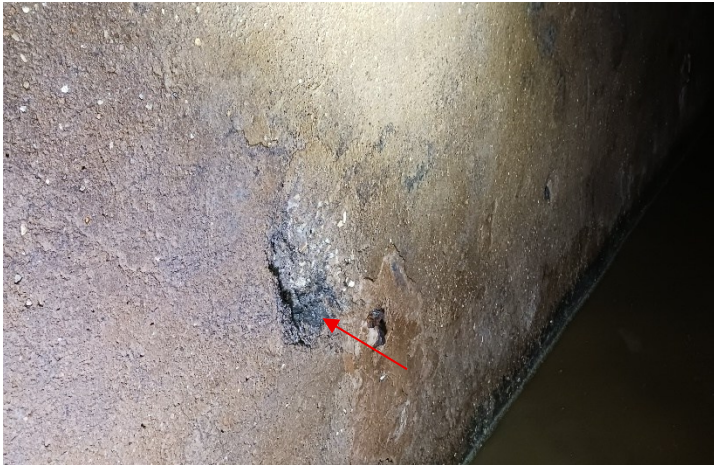
| Localisation | Photos | Observations |
|---|---|---|
| R1+40m | | <u>Photo n°20 :</u><br>Eclatement d'enduit en MPdG. |

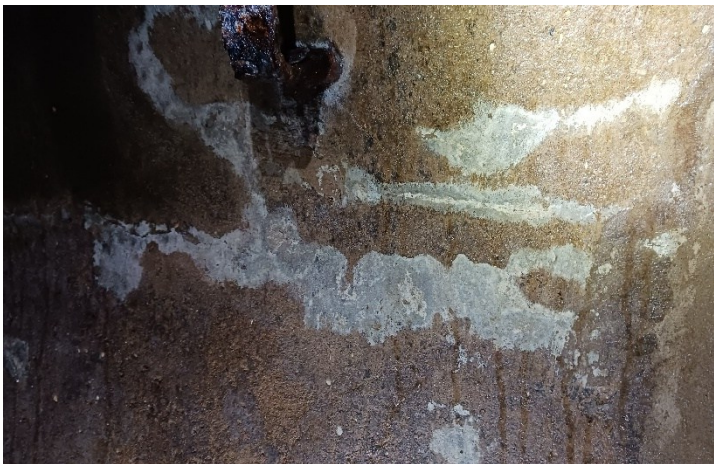
| Localisation | Photos | Observations |
|---|---|---|
| R1+44m | | <u>Photo n°22 :</u><br>Concrétions calcaires en HPdG. |

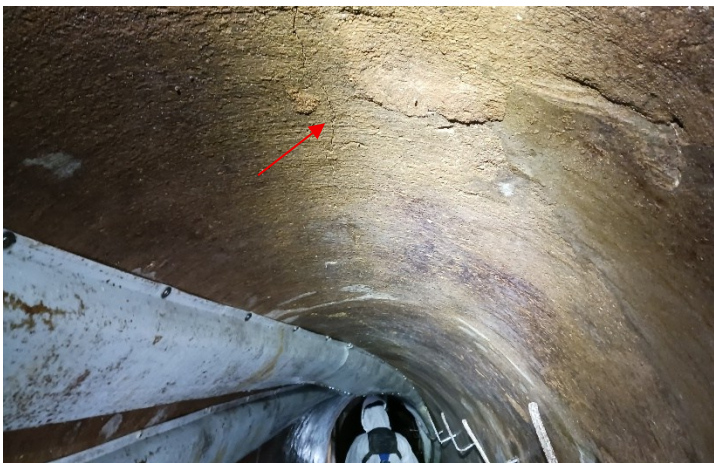
| Localisation | Photos | Observations |
|---|---|---|
| R1+41m | | <u>Photo n°23 :</u><br>Fissure longitudinale ouverte (w = 1mm) en clé. |

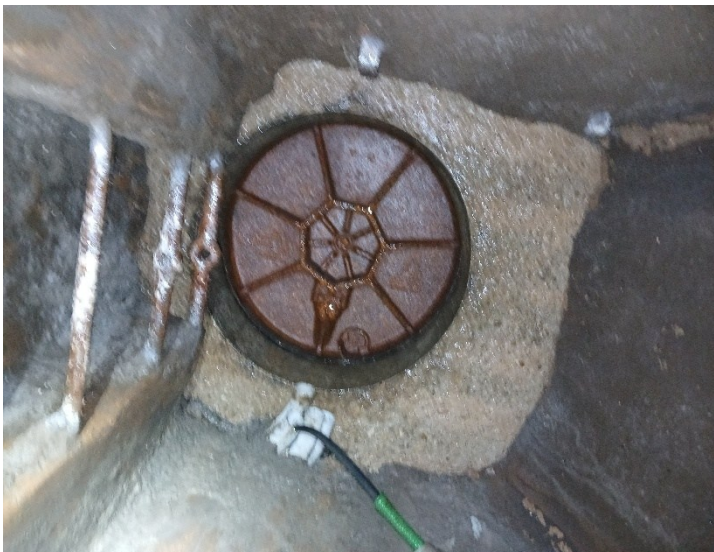
| Localisation | Photos | Observations |
|---|---|---|
| R2 | | <u>Photo n°24 :</u><br>Cheminée du regard R2 –<br>absence de la canne |

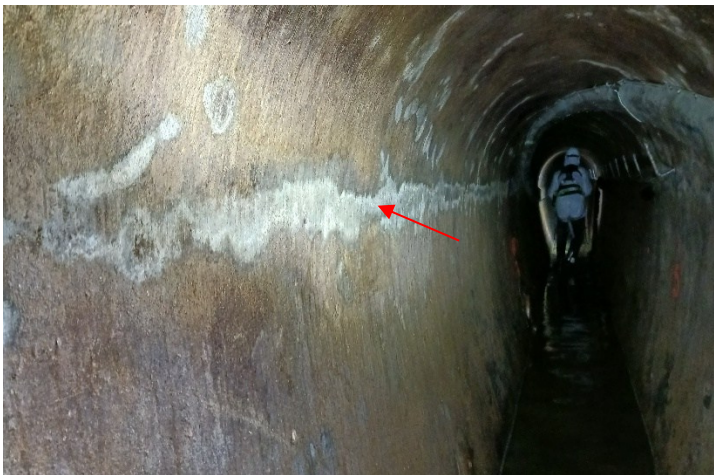
| Localisation | Photos | Observations |
|---|---|---|
| R2+2m | | <u>Photo n°26 :</u><br>Fissure longitudinale fermée<br>avec concrétions calcaires en<br>PdD. |

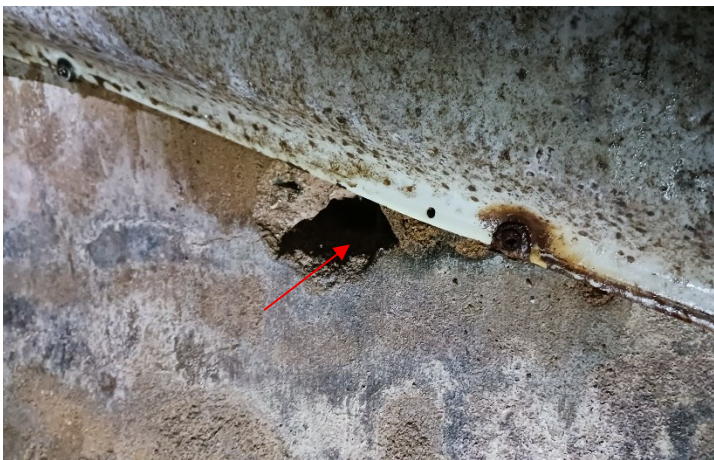
| Localisation | Photos | Observations |
|---|---|---|
| R2+4m | | <u>Photo n°27 :</u><br>Trou en NVD |

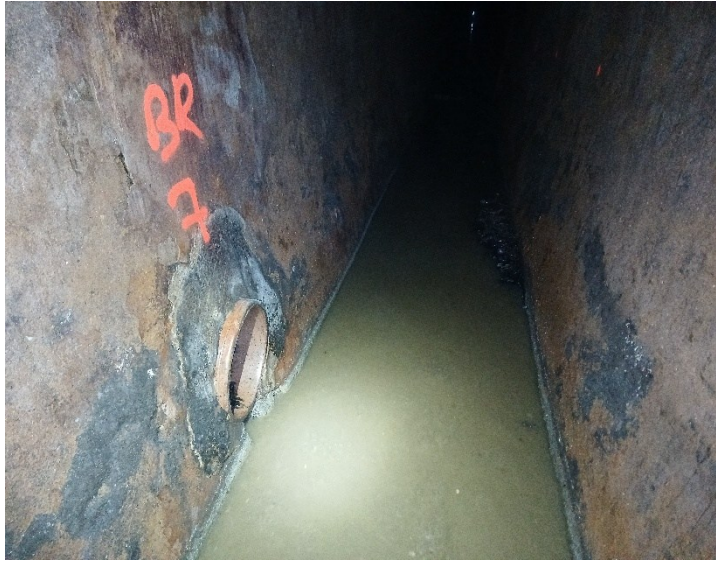
| Localisation | Photos | Observations |
|---|---|---|
| R2+7m | | <u>Photo n°28 :</u><br>Branchement en BPdG<br>pénétrant, dégradé sous<br>raccordement |

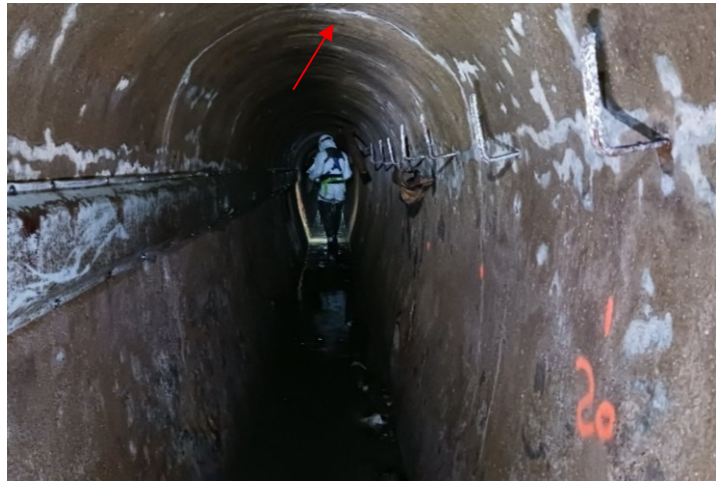
| Localisation | Photos | Observations |
|---|---|---|
| R2+20m | | <u>Photo n°29 :</u><br>Fissure transversale fermée en<br>voûte et piédroits |

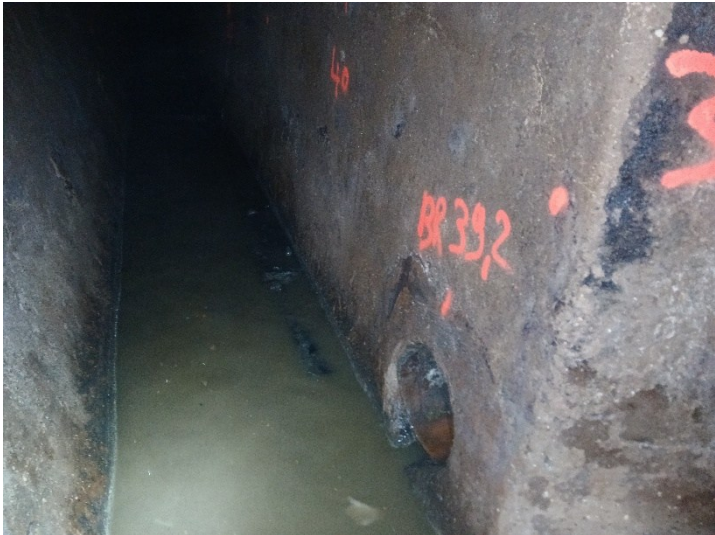
| Localisation | Photos | Observations |
|---|---|---|
| R2+39.2m | | <u>Photo n°32 :</u><br>Branchement raccordé en BPdD<br>– zone sous raccordement dégradée |

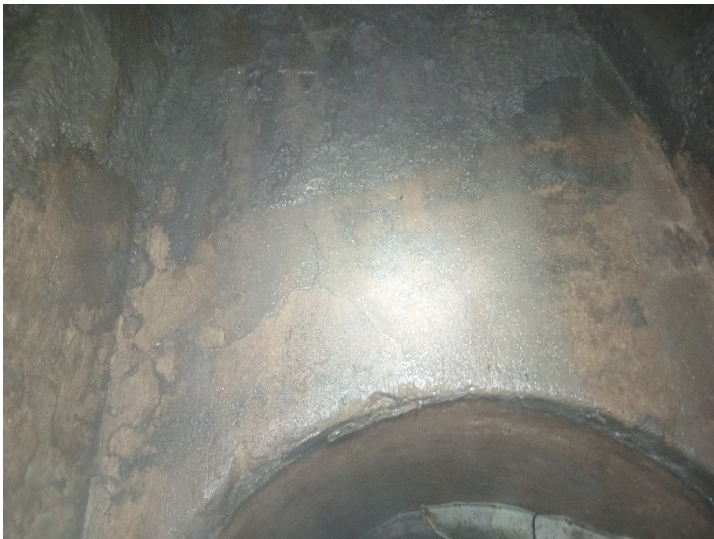
| Localisation | Photos | Observations |
|---|---|---|
| R3 | | <u>Photo n°34 :</u><br>Boue sur parement. |

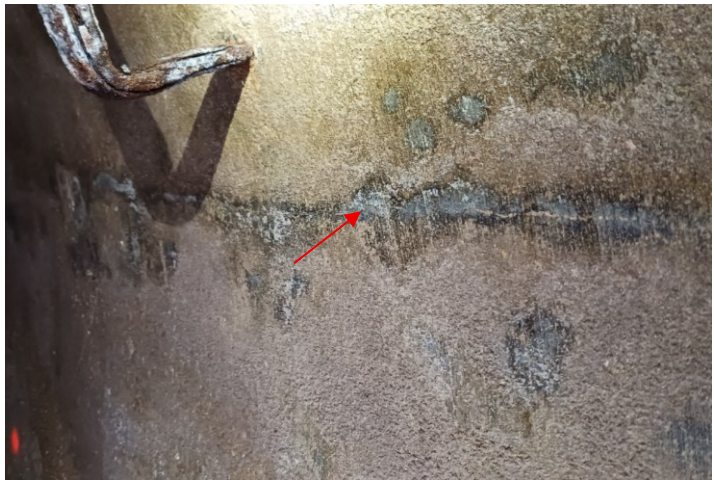
| Localisation | Photos | Observations |
|---|---|---|
| R3+15m | | <u>Photo n°36 :</u><br>Fissure longitudinale fermée en NVD |

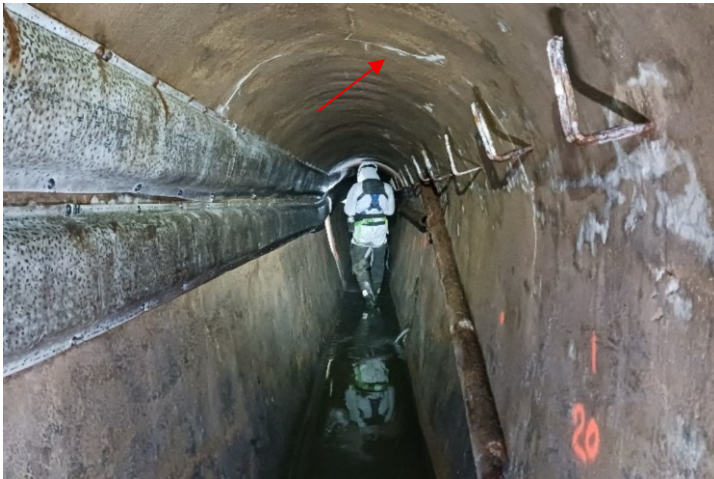
| Localisation | Photos | Observations |
|---|---|---|
| R3+20m | | <u>Photo n°38 :</u><br>Vue générale vers l'aval – fissure transversale fermée en voûte et piédroits<br><br>Canalisation corrodée pendouillant en PdD |

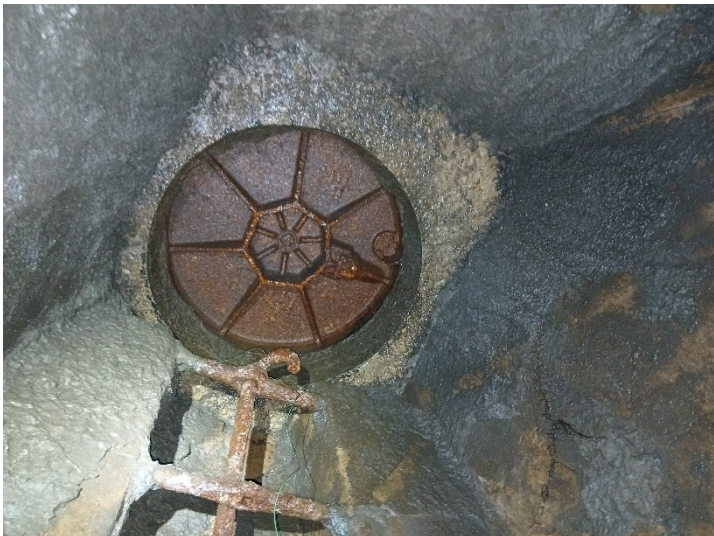
| Localisation | Photos | Observations |
|---|---|---|
| R4 | | <u>Photo n°39 :</u><br>Cheminée du regard R4 – échelons et canne corrodés |

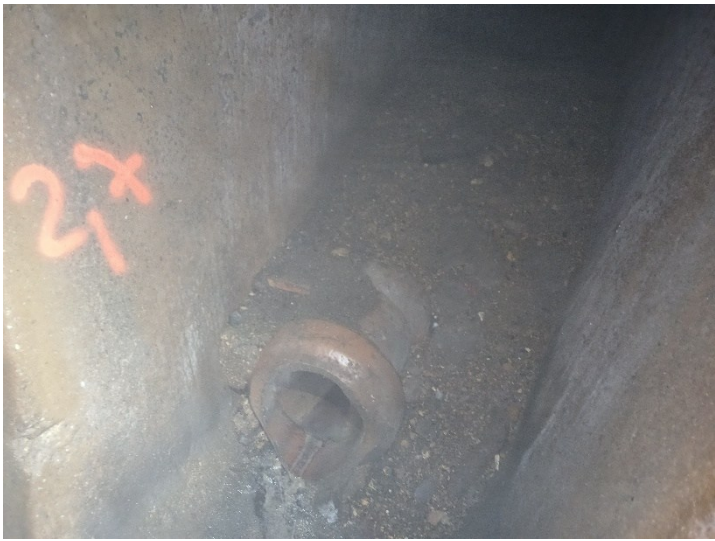
| Localisation | Photos | Observations |
|---|---|---|
| R4+2,7m | | <p><u>Photo n°40 :</u></p> <p>Galerie visitable raccordée en PdD</p> <p>Dépôt caillouteux en radier.</p> <p>Canalisation Ø300 en grès en radier.</p> |

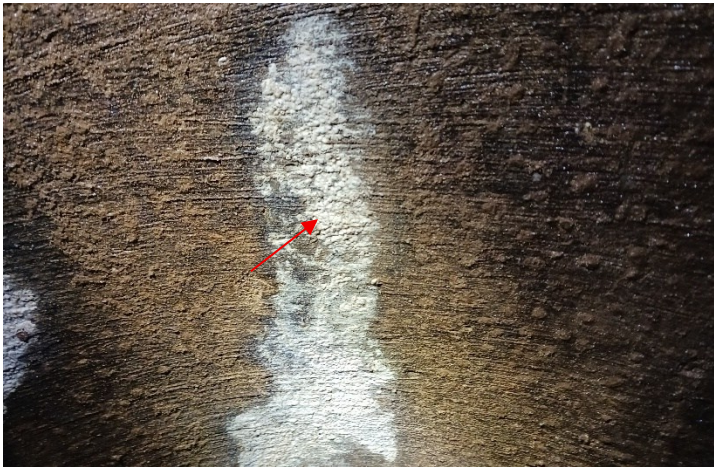
| Localisation | Photos | Observations |
|---|---|---|
| R4+40m | | <u>Photo n°43 :</u><br>Fissure longitudinale fermée (w=0.1mm) avec concrétions calcaires en Clé. |

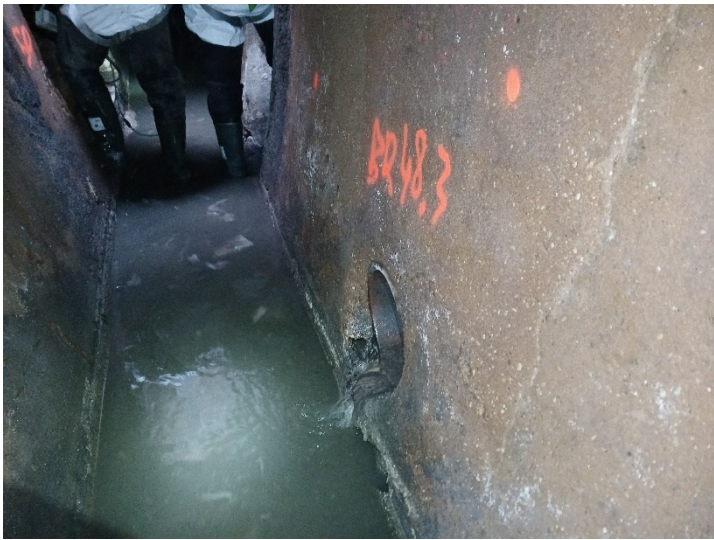
| Localisation | Photos | Observations |
|---|---|---|
| R4+48.3m | | <u>Photo n°44 :</u><br>Branchement raccordé en BPdD – zone sous raccordement érodée |

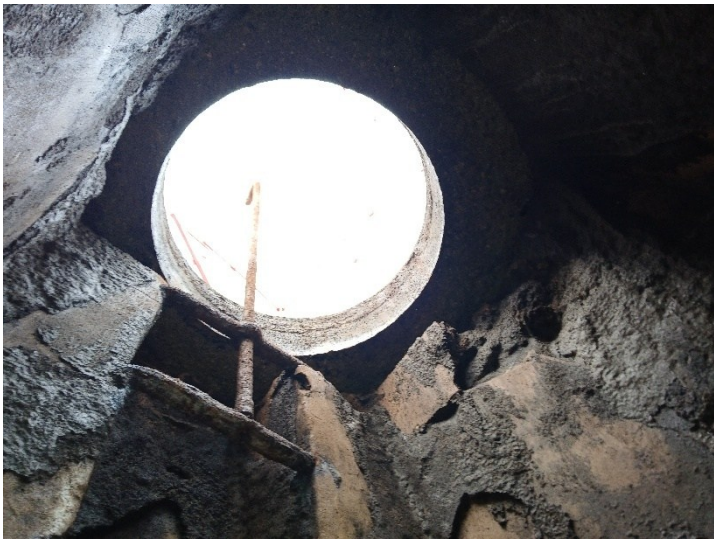
| Localisation | Photos | Observations |
|---|---|---|
| R5 | | <u>Photo n°45 :</u><br>Cheminée du regard R5-zone sous tampon dégradée<br><br>Boue sur parement. |

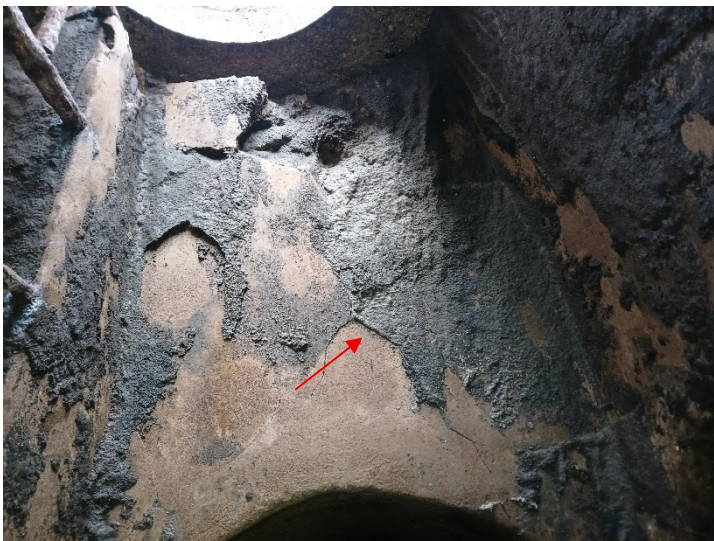
| Localisation | Photos | Observations |
|---|---|---|
| R5 | | <u>Photo n°46 :</u><br>Fissures oblique ouverte (w=1mm) en face aval. |

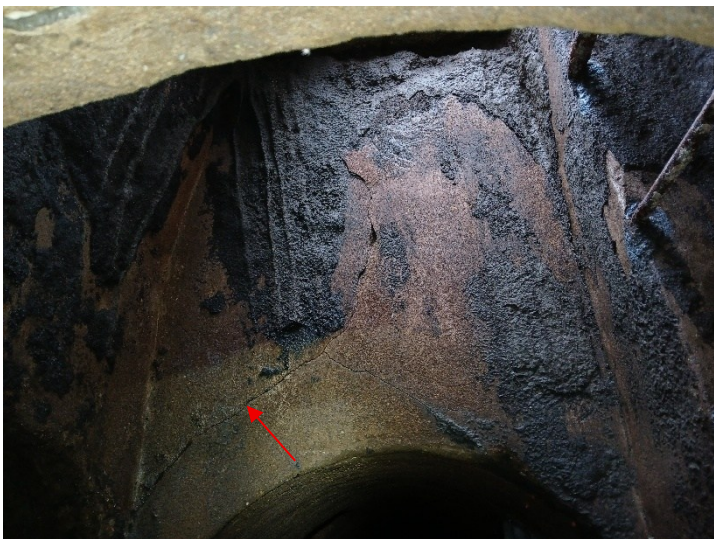
| Localisation | Photos | Observations |
|---|---|---|
| R5 | | <u>Photo n°47 :</u><br>Fissure oblique ouverte (w=1mm) en face amont. |

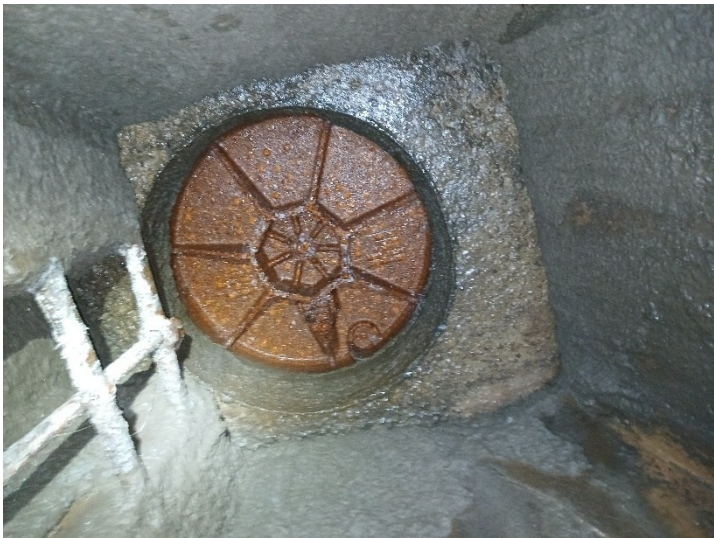
| Localisation | Photos | Observations |
|---|---|---|
| R6 | | <u>Photo n°51 :</u><br>Cheminée du regard R6.<br><br>Boue sur parement. |

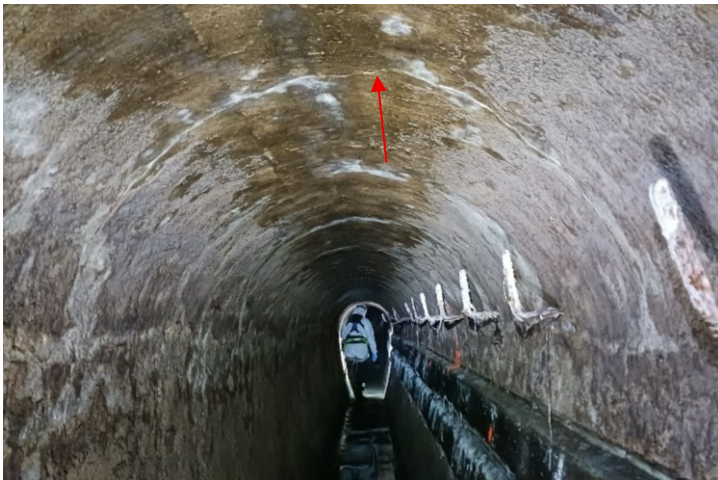
| Localisation | Photos | Observations |
|---|---|---|
| R6 | | <u>Photo n°52 :</u><br>Vue générale vers l'aval - fissure transversale fermée par concrétion calcaire en voûte |

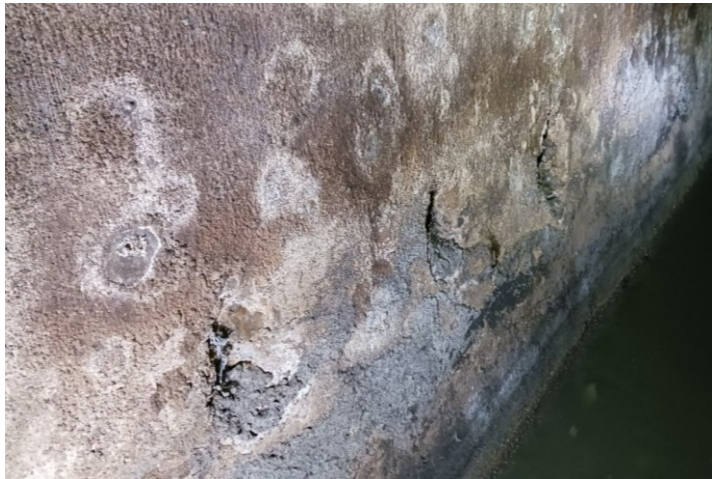
| Localisation | Photos | Observations |
|---|---|---|
| R6+31m | | <u>Photo n°53 :</u><br>Altération d'enduit en MPdG<br><br>Trou en MPdG |

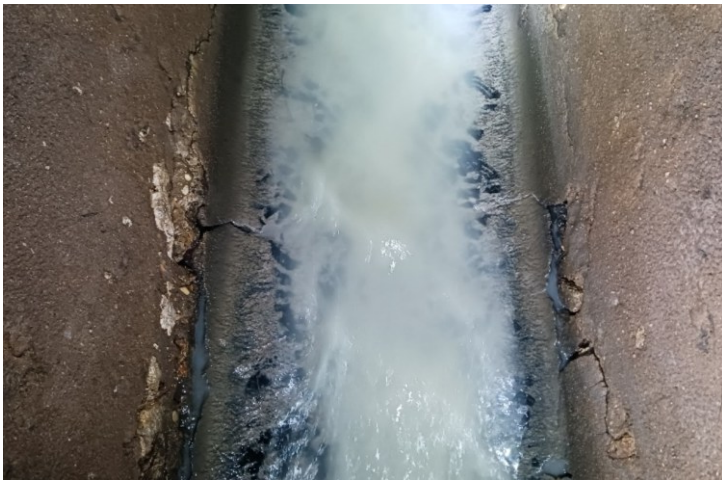
| Localisation | Photos | Observations |
|---|---|---|
| R7+23m | | <u>Photo n°64 :</u><br>Erosion en bas des pénédroits et fissure transversale ouverte (w = 2mm) en radier |

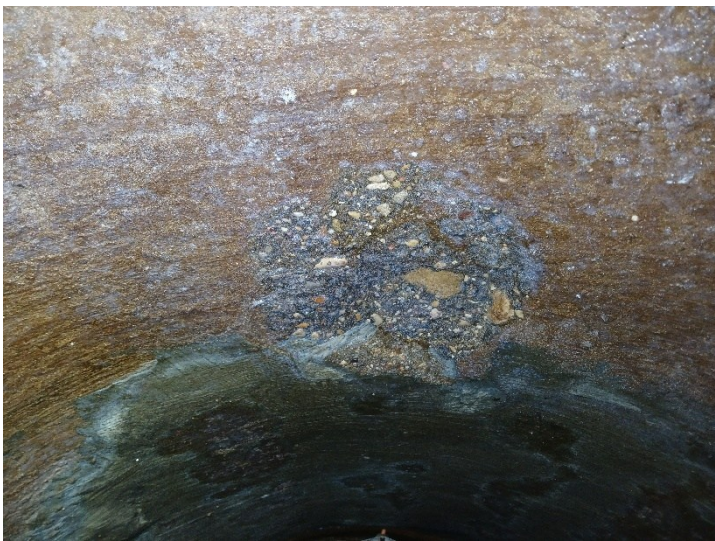
| Localisation | Photos | Observations |
|---|---|---|
| R8 | | <u>Photo n°67 :</u><br>Réparation dégradée en clé de la galerie de R8. |

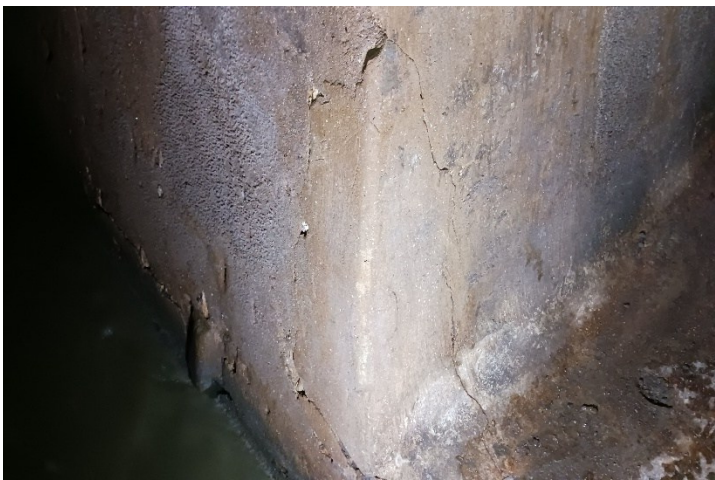
| Localisation | Photos | Observations |
|---|---|---|
| R8+1m | | <u>Photo n°69 :</u><br>Fissures transversales ouvertes (w = 1mm) en BPdD. |

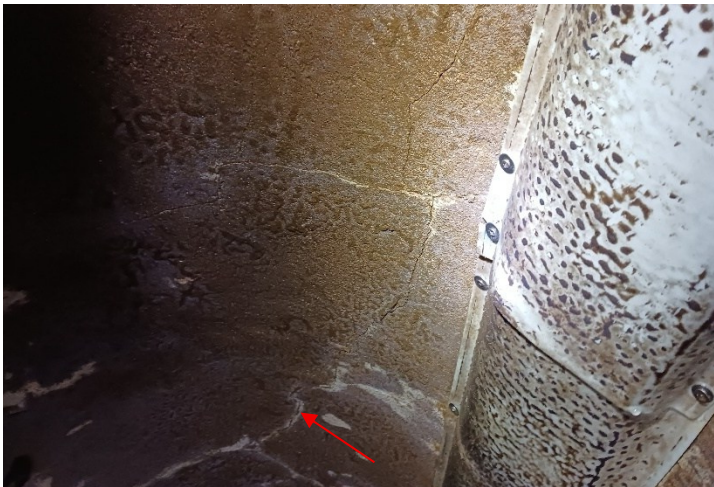
| Localisation | Photos | Observations |
|---|---|---|
| R8+8m | | <u>Photo n°70 :</u><br>Multi fissures ouvertes (w = 1mm) en voûte. |

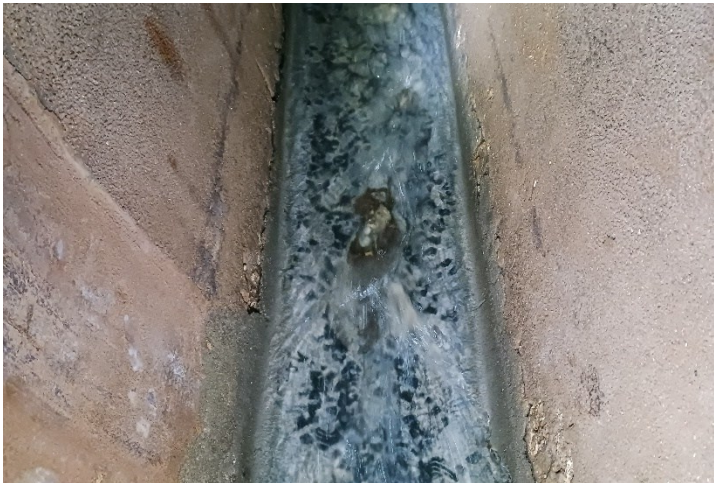
| Localisation | Photos | Observations |
|---|---|---|
| R8+ 13m | | <u>Photo n°71 :</u><br>Erosion en bas des piliers. |

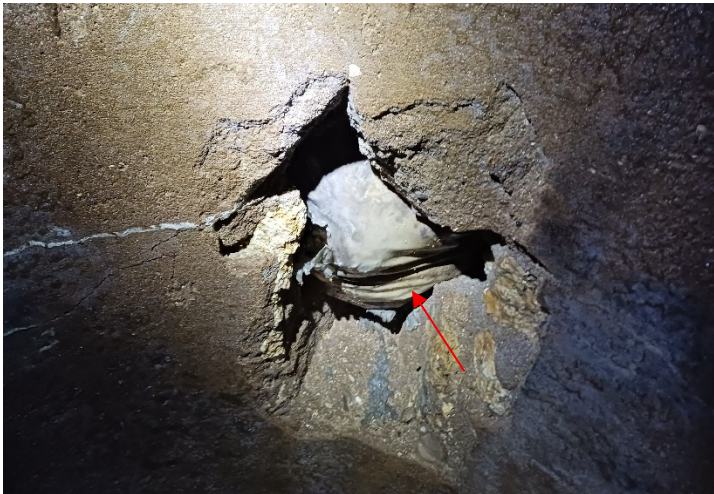
| Localisation | Photos | Observations |
|---|---|---|
| R8+ 28m | | <u>Photo n°72 :</u><br>Trou en clé. |

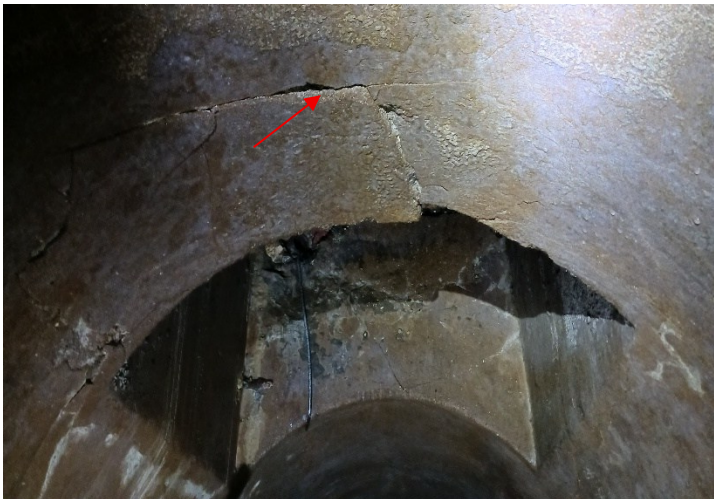
| Localisation | Photos | Observations |
|---|---|---|
| R8+ 41,5m | | <u>Photo n°74 :</u><br>Fissure longitudinale ouverte (w = 2mm) avec rejet de 4mm en clé |

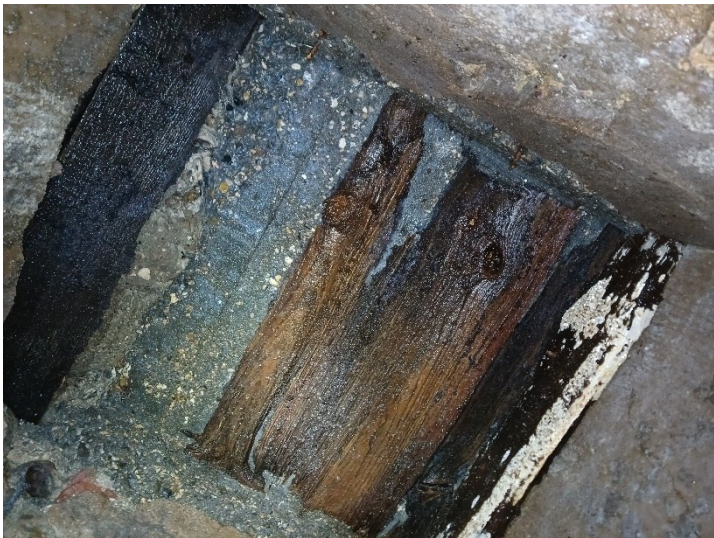
| Localisation | Photos | Observations |
|---|---|---|
| R8+ 42,5m | | <u>Photo n°75 :</u><br>Niche en Clé |

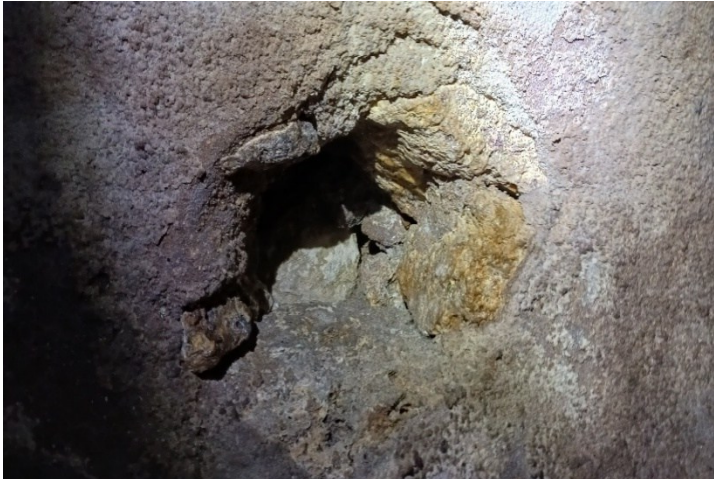
| Localisation | Photos | Observations |
|---|---|---|
| R8+71m | | <u>Photo n°77 :</u><br>Trou en MVG. |

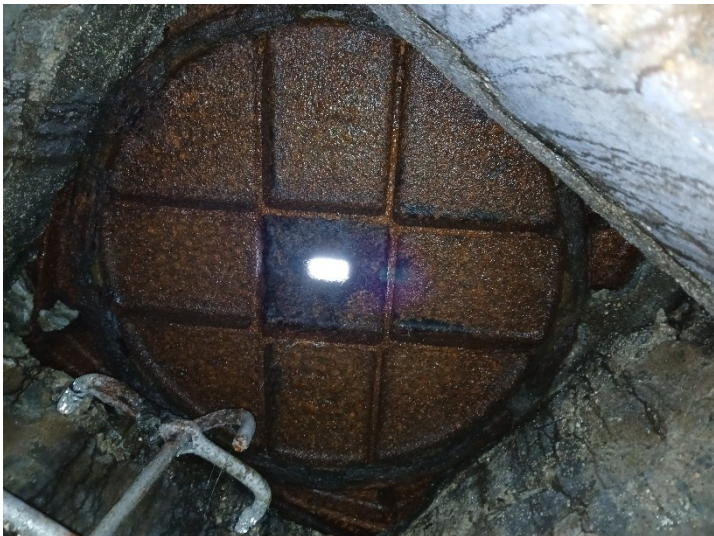
| Localisation | Photos | Observations |
|---|---|---|
| R9 | | <u>Photo n°78 :</u><br>Cheminée de regard R9.<br><br>Zone sous tampon dégradé. |

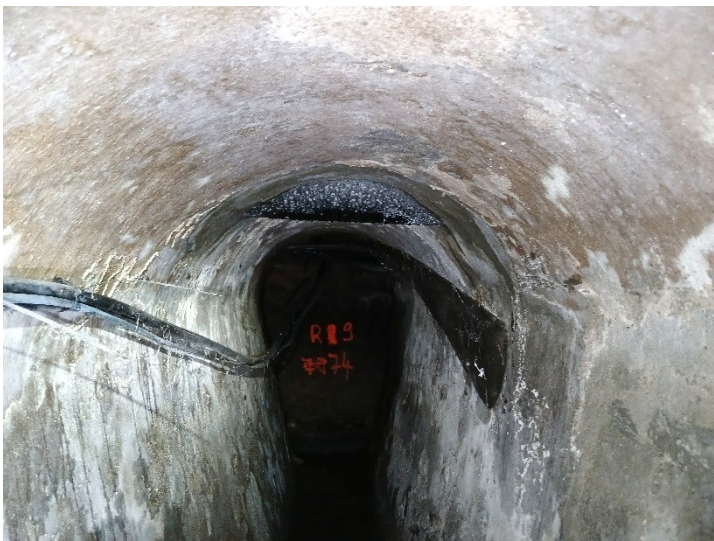
| Localisation | Photos | Observations |
|---|---|---|
| R9 | | <p><u>Photo n°79 :</u></p> <p>Galerie de regard R9</p> <p>Présence de câble en NVG et traversée de conduite en voûte</p> <p>Enduite vétuste.</p> |

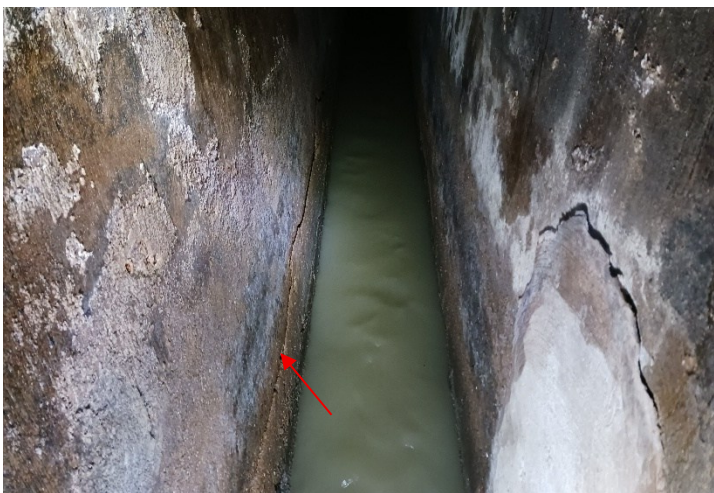
| Localisation | Photos | Observations |
|---|---|---|
| R9+7m | | <p><u>Photo n°81 :</u></p> <p>Fissure longitudinale ouverte (w = 12mm) en BPdG</p> |

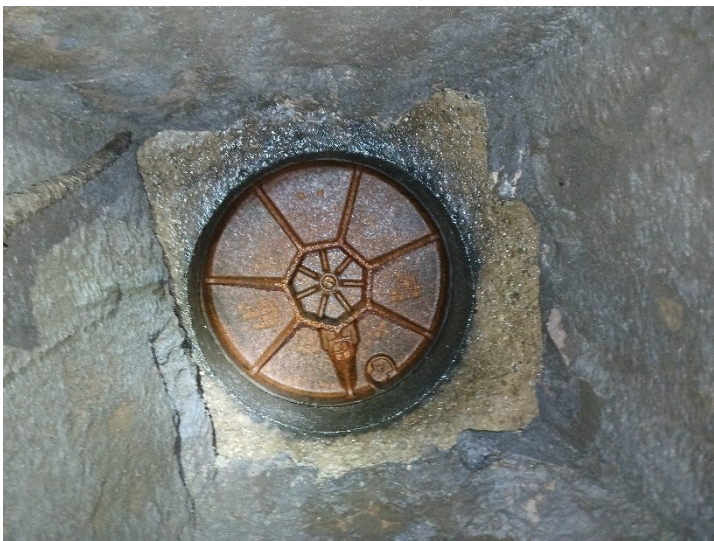
| Localisation | Photos | Observations |
|---|---|---|
| R10 | | <u>Photo n°82 :</u><br>Cheminée de regard R10 –<br>absence d'échelon et de canne |

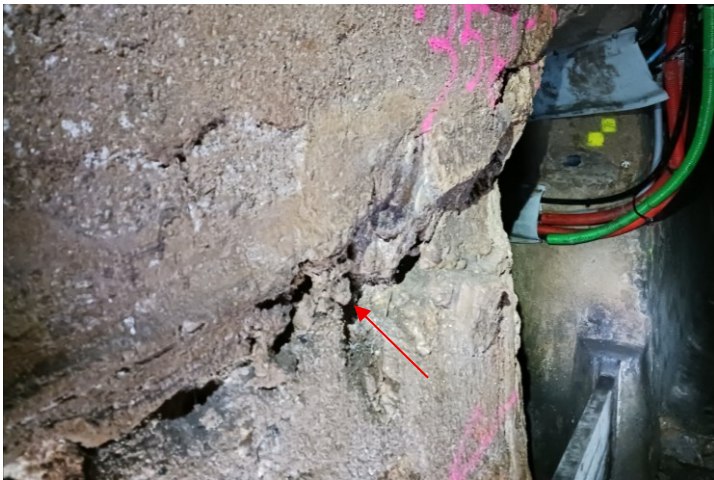
| Localisation | Photos | Observations |
|---|---|---|
| R10+48m | | <u>Photo n°88 :</u><br>Fissure longitudinale fermée en MPdG avec éclatement d'enduit |

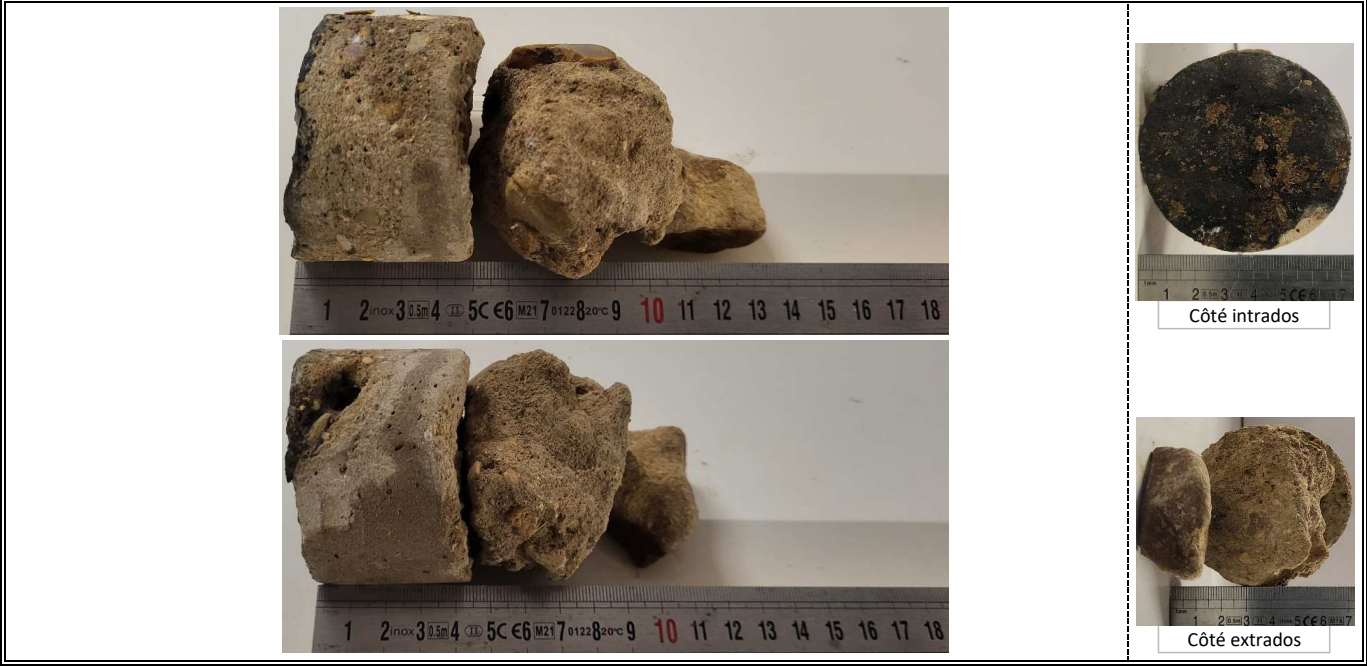
PHOTOGRAPHIE DU PRELEVEMENT

**Ensemble de mauvaise qualité apparente.**

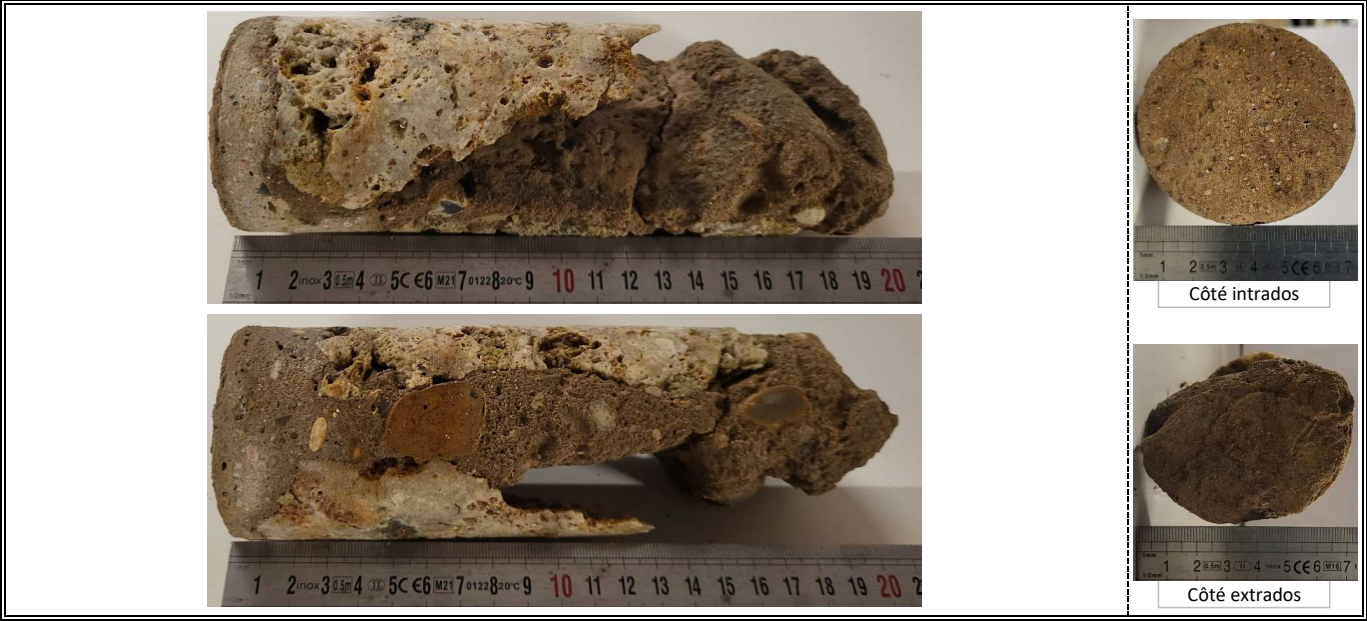
PHOTOGRAPHIE DU PRELEVEMENT

**Ensemble de mauvaise qualité apparente.**

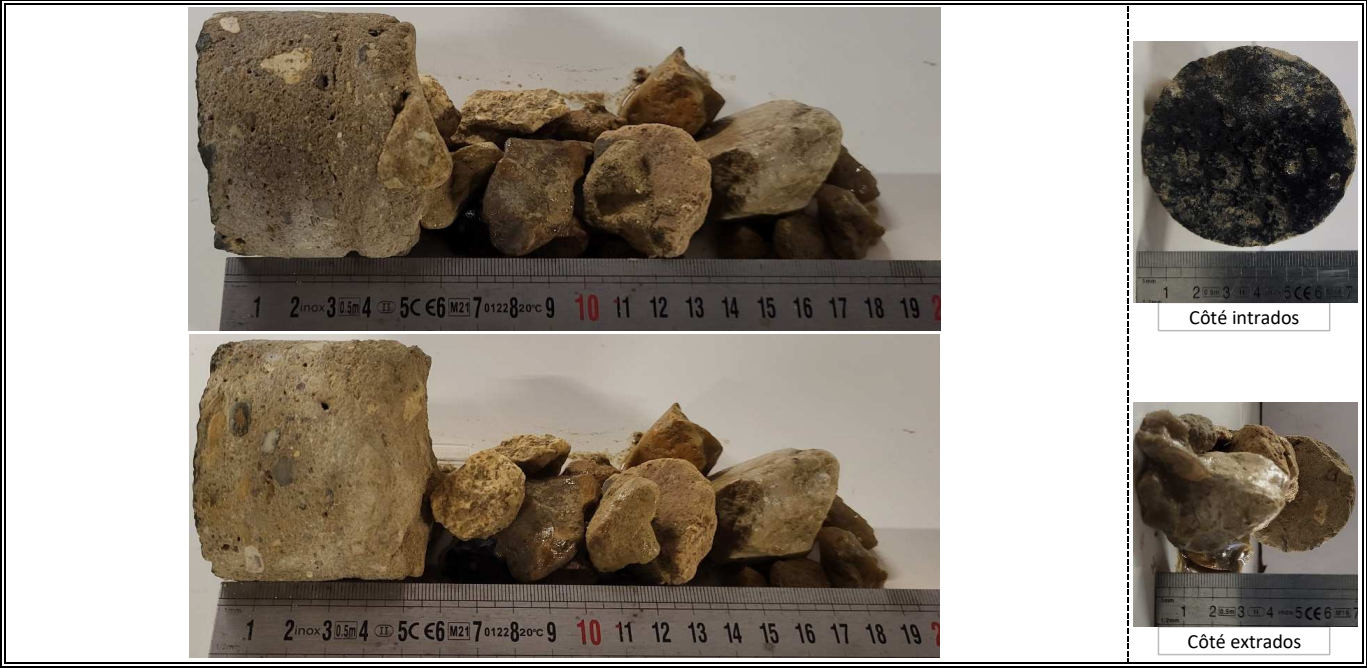
PHOTOGRAPHIE DU PRELEVEMENT

**Ensemble de mauvaise qualité apparente.**

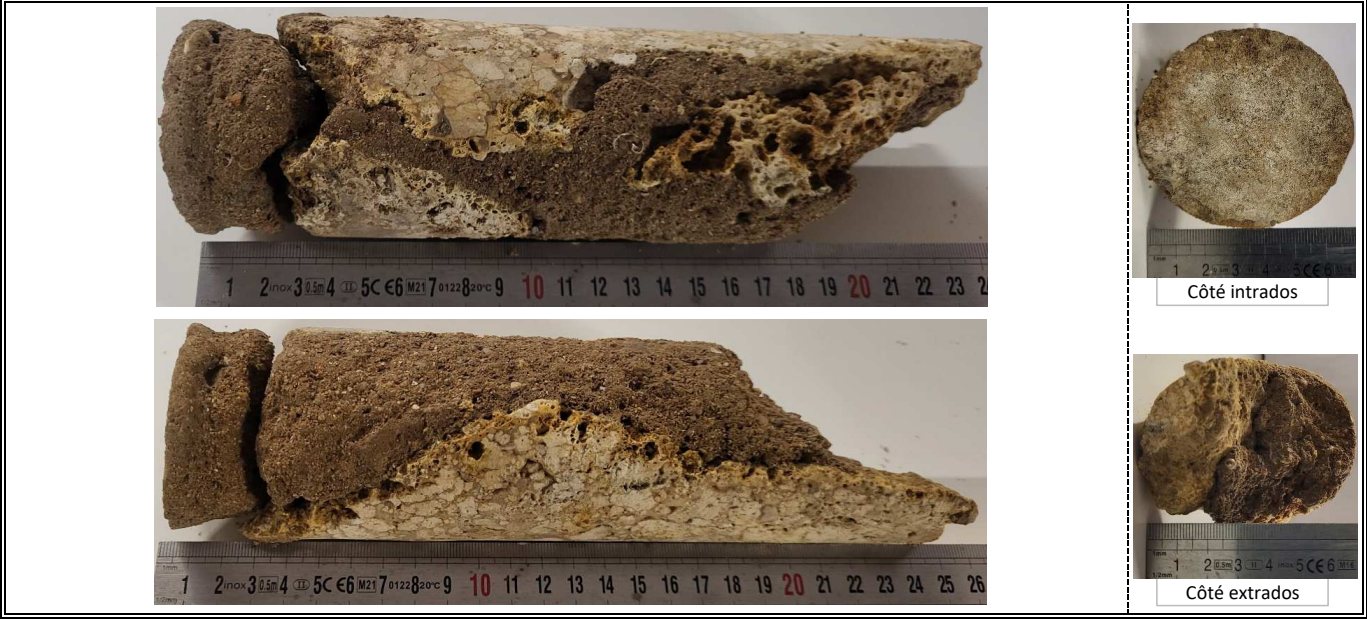
PHOTOGRAPHIE DU PRELEVEMENT

**Ensemble de mauvaise qualité apparente.**

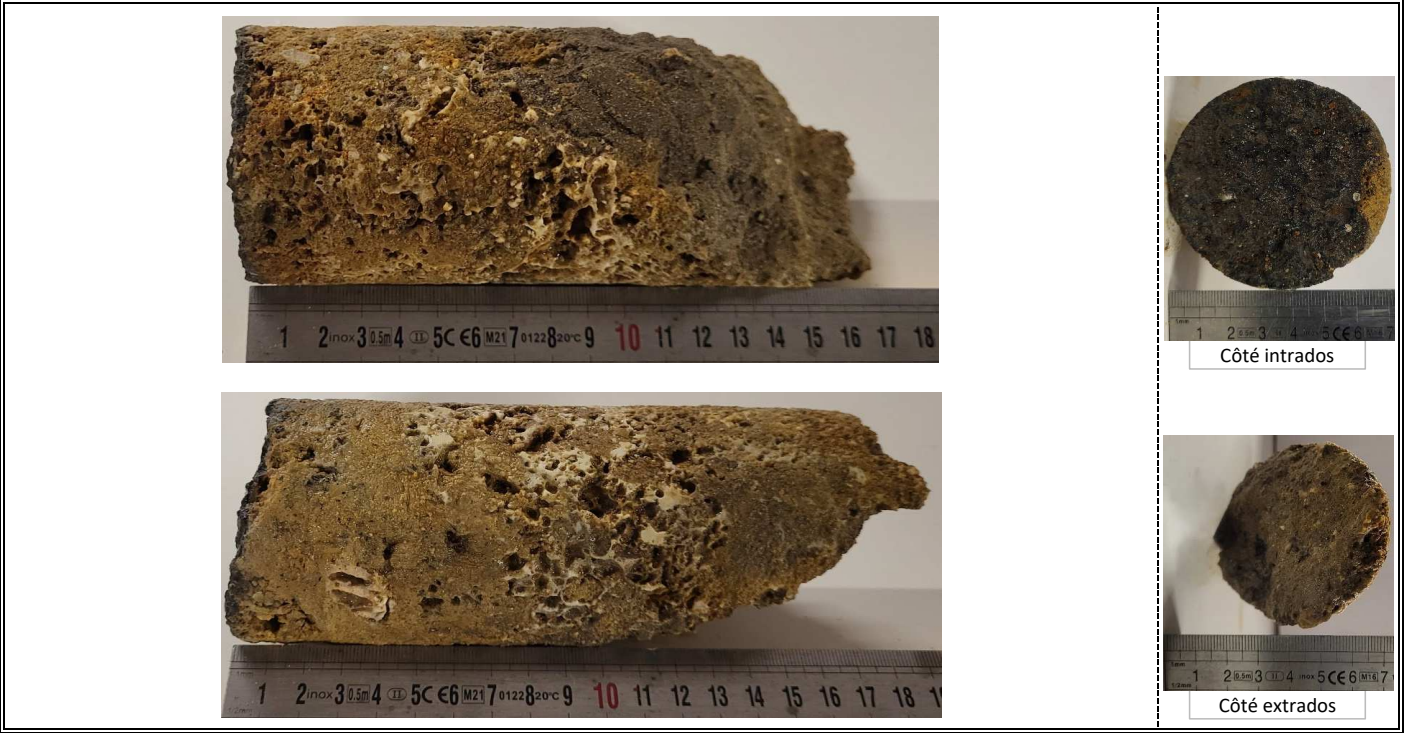
PHOTOGRAPHIE DU PRELEVEMENT

Ensemble de mauvaise qualité apparente.

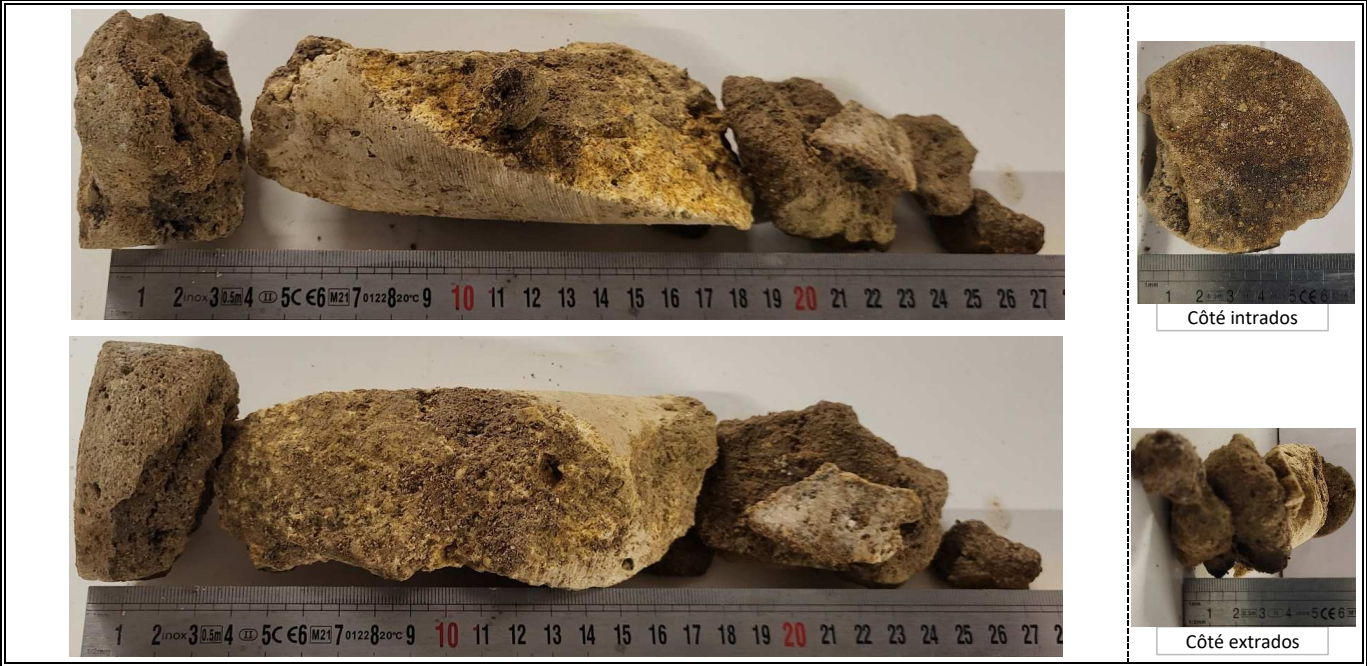
PHOTOGRAPHIE DU PRELEVEMENT

**Ensemble de mauvaise qualité apparente.**
