Rapport de Repérage des matériaux et produits contenant de l'amiante avant réalisation de travaux dans un immeuble bâti

Numéro de dossier : MA2610178527
Rapport édité le : 26/10/2026

41 Rue Lavoisier
77000 Melun

Repérage en vue de travaux dans le local machinerie.

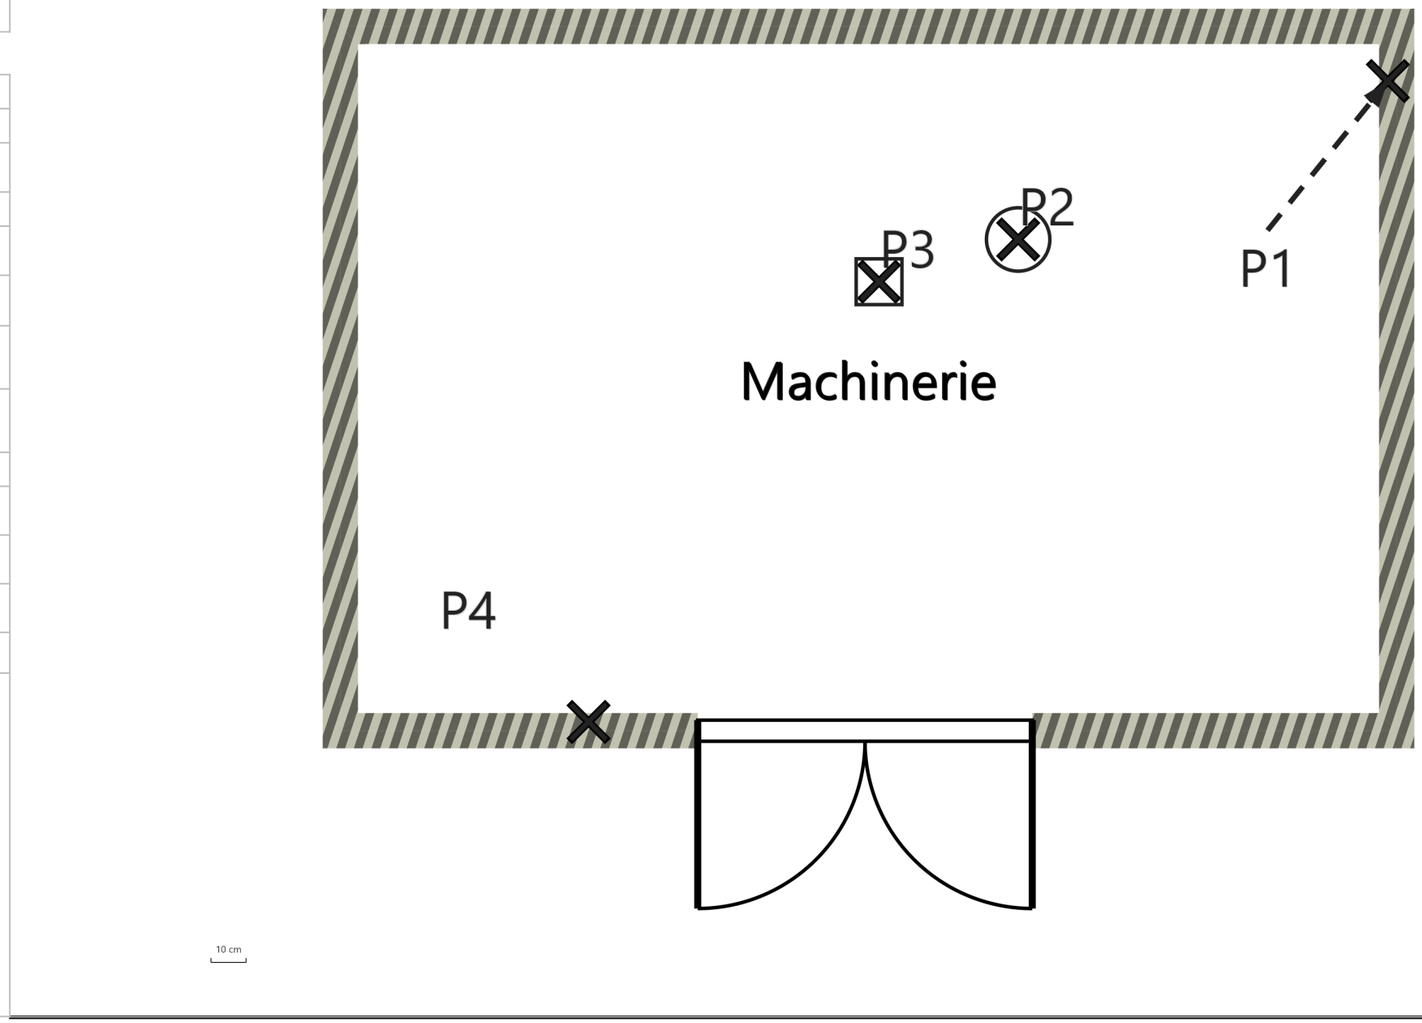
Planche de repérage des matériaux et produits amiantés
Planche	Mur, Sol, Plafond-Etage 12
Intervention	MA2610178527
Expert	Damien MOMBULOT
Adresse	41 Rue Lavoisier 77000 Melun
Date d'édition	26/10/2026
Matériaux et produits contenant de l'amiante	
	Surface amiantée
	Linéaire / Paroi amiantée
	Conduit amianté
Sondages destructifs / Prélèvements	
P	Prélèvement positif
P	Prélèvement négatif
S	Sondage destructif
Eléments pièces non visitée	
NON VISITÉ	Local, élément non visité
