Rapport de Repérage des matériaux et produits contenant de l'amiante avant réalisation de travaux dans un immeuble bâti

Numéro de dossier : MA2610178548
Rapport édité le : 28/10/2026

1 Promenade du Galion
77200 Torcy

REPERAGE LOCAL MACHINERIE

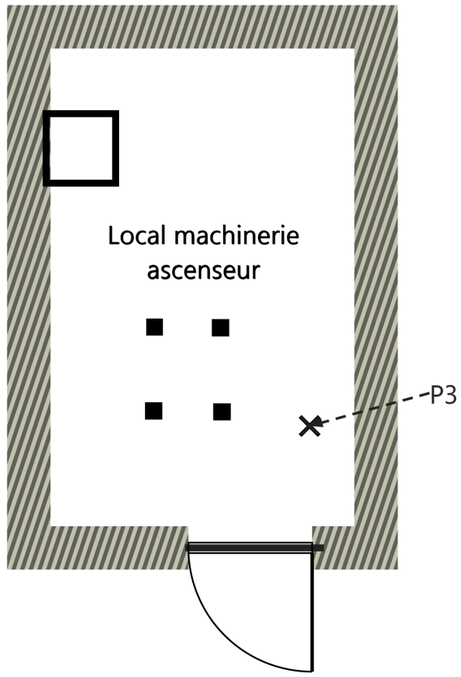
Planche
4emeetage-plafond
Intervention
MA2610178548
Expert
François STRUB
Adresse
1 Promenade du Galion 77200 Torcy
Date d'édition
28/10/2026

Planche de repérage des matériaux et produits amiantés
Planche	Plafond-4ème étage
Intervention	MA2610178548
Expert	François STRUB
Adresse	1 Promenade du Galion 77200 Torcy
Date d'édition	28/10/2026
Matériaux et produits contenant de l'amiante	
	Surface amiantée
	Linéaire / Paroi amiantée
	Conduit amianté
Sondages destructifs / Prélèvements	
P	Prélèvement positif
P	Prélèvement négatif
S	Sondage destructif
Eléments pièces non visitée	
NON VISITÉ	Local, élément non visité

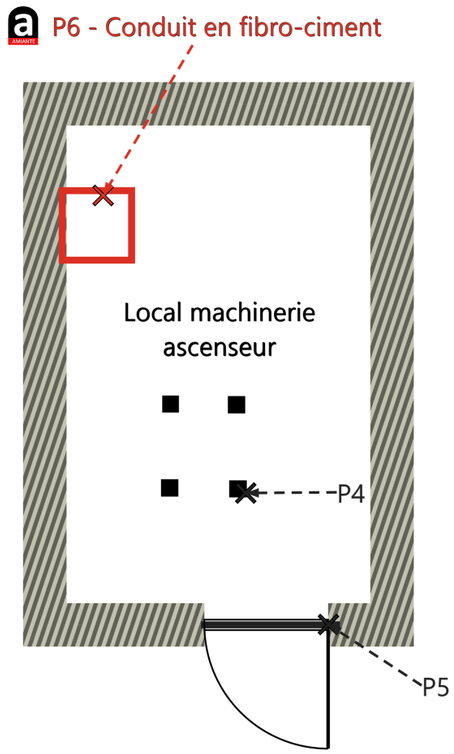
Planche
4emeetage-equipement
Intervention
MA2610178548
Expert
François STRUB
Adresse
1 Promenade du Galion 77200 Torcy
Date d'édition
28/10/2026

ZPSO	Niveau	Localisation	Zone	Description du prélèvement réalisé	Surface indicative
Matériau n°5: Conduit en fibro-ciment	4ème étage	Local machinerie ascenseur	Conduit	- P6 Conduit en fibro-ciment (Amiante Positif)	2 ml
