Rapport de Repérage des matériaux et produits contenant de l'amiante avant réalisation de travaux dans un immeuble bâti

Numéro de dossier : MA2610178551
Rapport édité le : 28/10/2026

3 Promenade du Galion
77200 Torcy

REPERAGE LOCAL MACHINERIE

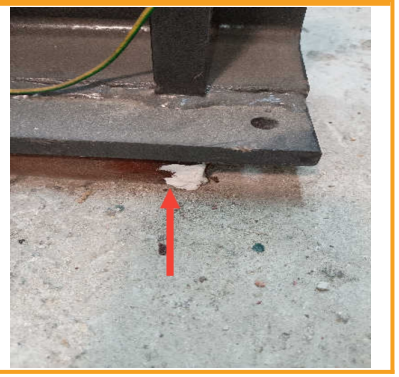
FS1791919665173499-P6	Identifiant: Matériau n°5: Conduit en fibro-ciment Description : P6 Conduit en fibro-ciment (Amiante Positif)	Couche 1 : Matériau dur fibreux de type fibres-ciment (gris).	Présence d'amiante

Matériau n°5: Conduit en fibro-ciment							
Niveau : 5ème étage							
Localisation	**Continuité / Discontinuité**	**n° de sondage**	**Zone**	**Prélèvement effectué / Sondage et extension**	**Echantillon**	**Analyse**	**Photo**
Local machinerie ascenseur (5ème étage)	unique	P6	Conduit	Prélèvement	Identifiant : Matériau n°5: Conduit en fibro-ciment Echantillon : FS1791919665173499-P6 Description : Conduit en fibro-ciment Composant de la construction : Conduits et accessoires intérieurs Partie à sonder : Conduit en fibro-ciment Justificatif : Après analyse en laboratoire	Partie analysée par le laboratoire : Couche 1 : Matériau dur fibreux de type fibres-ciment (gris).
