Rapport de mission de repérage des matériaux et produits contenant de l'amiante dans les immeubles bâtis avant réalisation de travaux

Numéro de dossier : **25-MAIRIE BAILLET-EN-FRANCE-1027**

Date du repérage : 21/10/2025

Adresse	Rue : Ecole Les Clottins - (Restaurant scolaire + Logements) 28, avenue George Sand Bât., escalier, niveau, appartement n°, lot n° : Ce bien ne fait pas partie d'une copropriété Code postal, ville : 95560 BAILLET EN FRANCE Section cadastrale AA, Parcelle(s) n° 13
Périmètre de repérage : Ensemble des ouvrages et parties d'ouvrage concerné par les travaux (Voir page 4)
Type de logement : Fonction principale du bâtiment : Date de construction : Restaurant scolaire et logements Enseignements : Primaire/Secondaire 1972/1974

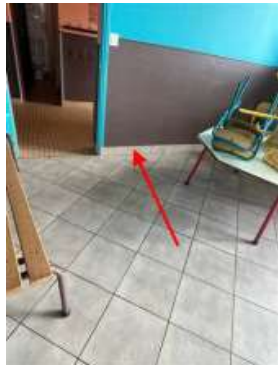
Zone	Identifiant + Description	Conclusion (justification)	Photo
ZPSO04	<p><u>Localisation</u> : Rez de chaussée - Entrée; Rez de chaussée - Cage d'escalier vers 1er; 1er étage - Palier; 1er étage / Logt 1 - Salle d'eau; 1er étage / Logt 1 - Wc; 1er étage / Logt 1 - Cuisine; 1er étage / Logt 2 - Cuisine; 1er étage / Logt 2 - Salle de bain; 1er étage / Logt 2 - Wc; Rez de chaussée - Cuisine; Rez de chaussée - Dégagement 2; Rez de chaussée - Sanitaire 1; Rez de chaussée - Sanitaire 2</p> <p><u>Zone</u> : Discontinue</p> <p><u>Echantillons</u> : ZPSO04-P04-couche 2</p> <p><u>Description</u> : Colles de plinthe</p>	Présence d'amiante (Après analyse en laboratoire)	 
ZPSO17	<p><u>Localisation</u> : Rez de chaussée - Salle à manger 1; Rez de chaussée - Salle à manger 2</p> <p><u>Zone</u> : Continue</p> <p><u>Echantillons</u> : ZPSO17-P18</p> <p><u>Description</u> : Colles des plinthes</p>	Absence d'amiante (Après analyse en laboratoire)
