CONSEIL DEPARTEMENT DU VAL DE MARNE

THI7PT01 A THIAIS

INSPECTION DETAILLEE 2021

RAPPORT

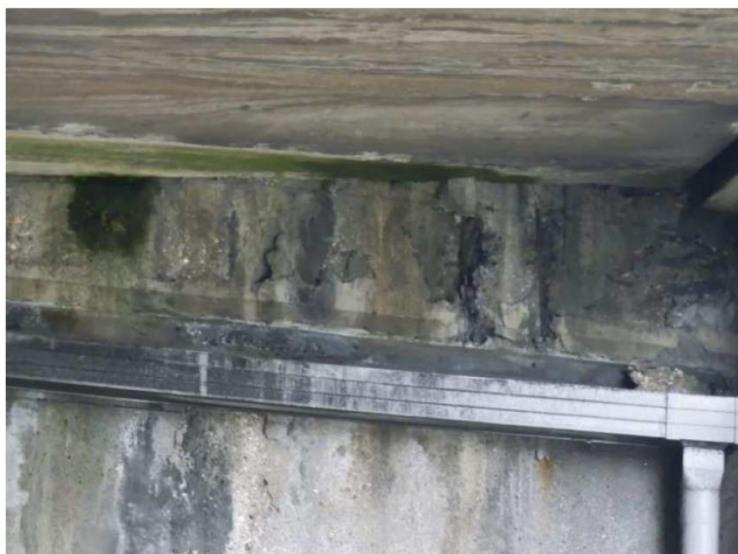
Eclat de béton de la culée C0

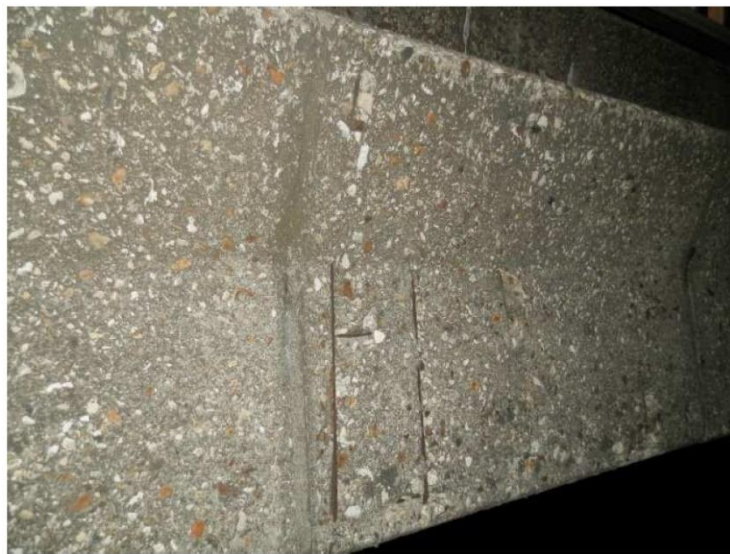
Eclat de béton des corniches

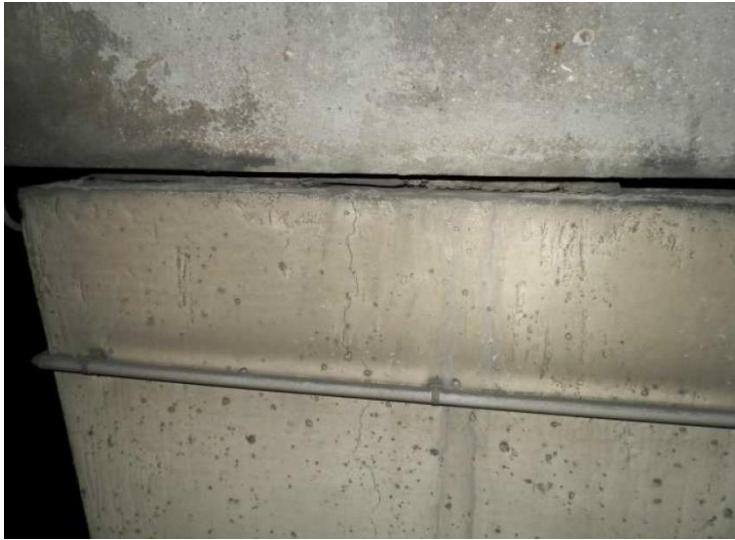
Fissuration des chevêtres de pile

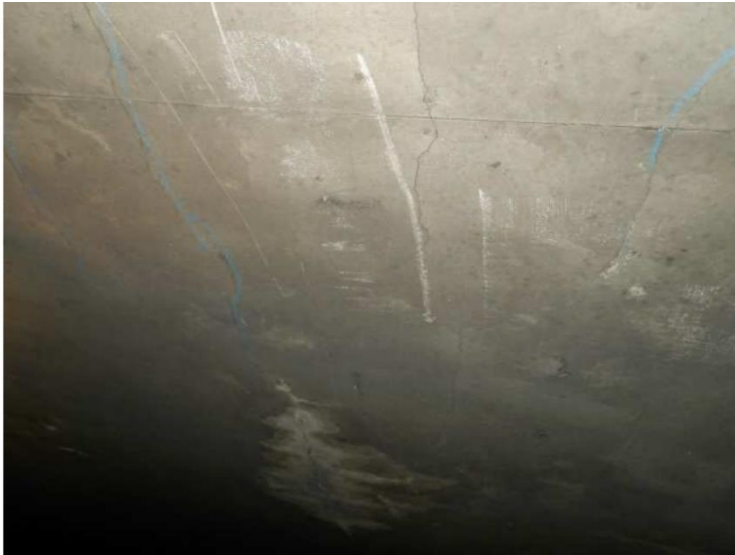
Fissuration du tablier

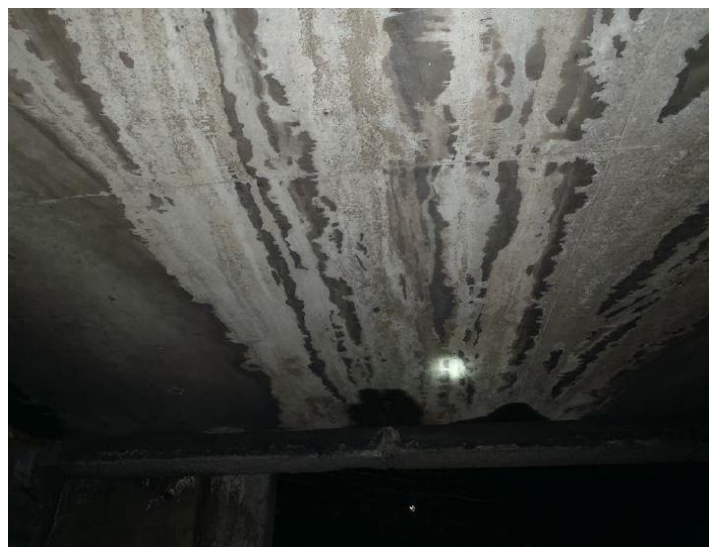
Ruissellement sous encorbellement

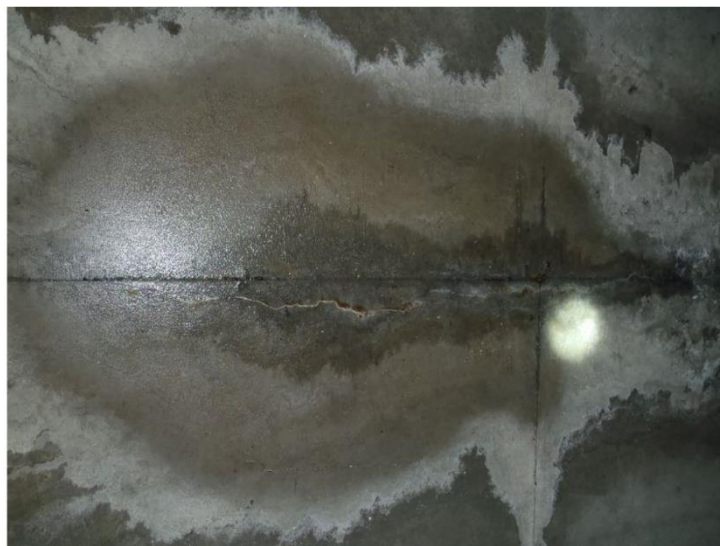
Fissuration longitudinale de la dalle

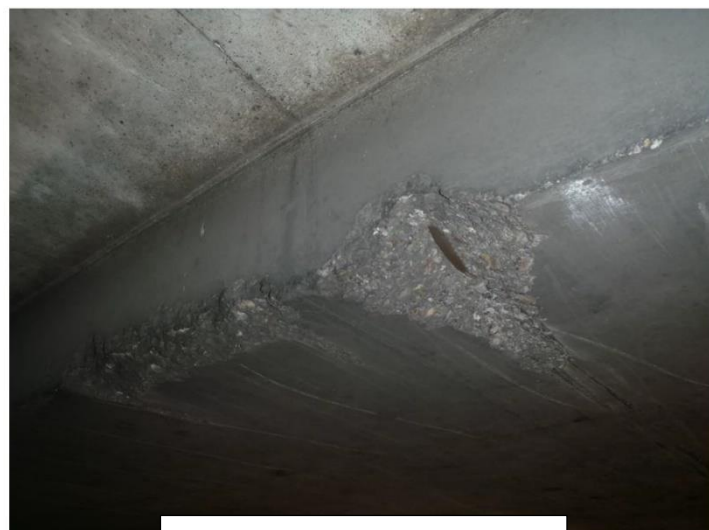
Eclat et frottement de la dalle

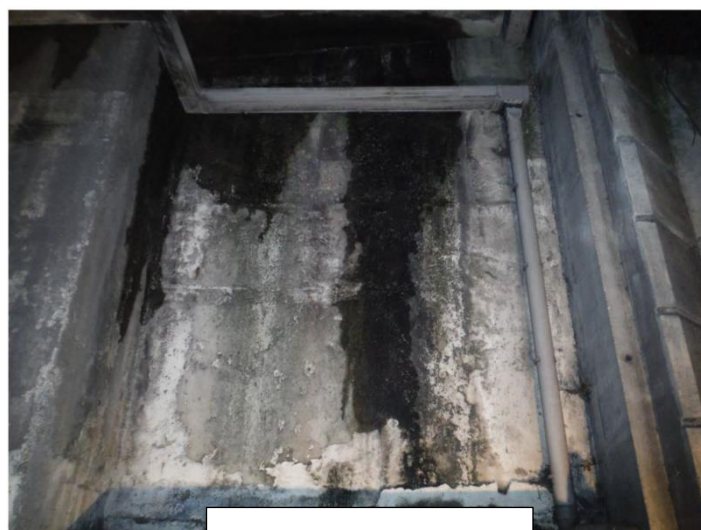
Venue d'eau sur culée

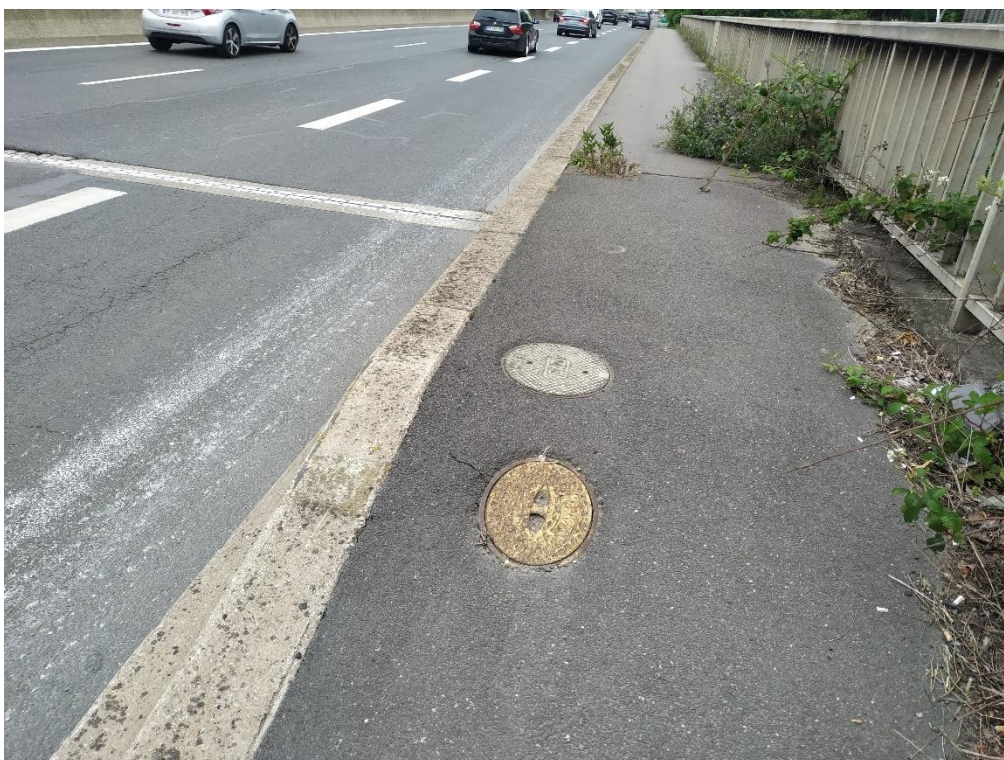
- Vue générale des voies portées. (Photos n°4 et 5)
- Présence d'un réseau de GAZ longeant le trottoir Ouest de la RD7. (Photo n°6)
- Fissuration et éclatement des enrobés aux abords de la chaussée soutenue par l'ouvrage. (Photos n°7 à 9)
- Zone d'affaissement sur le trottoir Ouest. (Photo n°10)
- Bordure GBA séparatrice entre les deux voies de la RD7 couverte de végétation. (Photo n°11)
- Décollement des enrobés au niveau de la reprise de chaussée côté Est tout le long de la RD7. (Photo n°12)
- Fissuration ponctuelle de la chaussée Est de la RD7. (Photos n°13 et 14)
- Fissuration tout le long de la chaussée Ouest de la RD7. (Photo n°15)
- Fissuration de l'ensemble du caniveau et décollement des enrobés du trottoir Est. (Photo n°16)
- Pousse de végétation entre les enrobés et la corniche Ouest. (Photo n°17)

N° Photo	Localisation	Description
6	Extrados - Ouest	Plaque de réseau GAZ longeant le trottoir Ouest

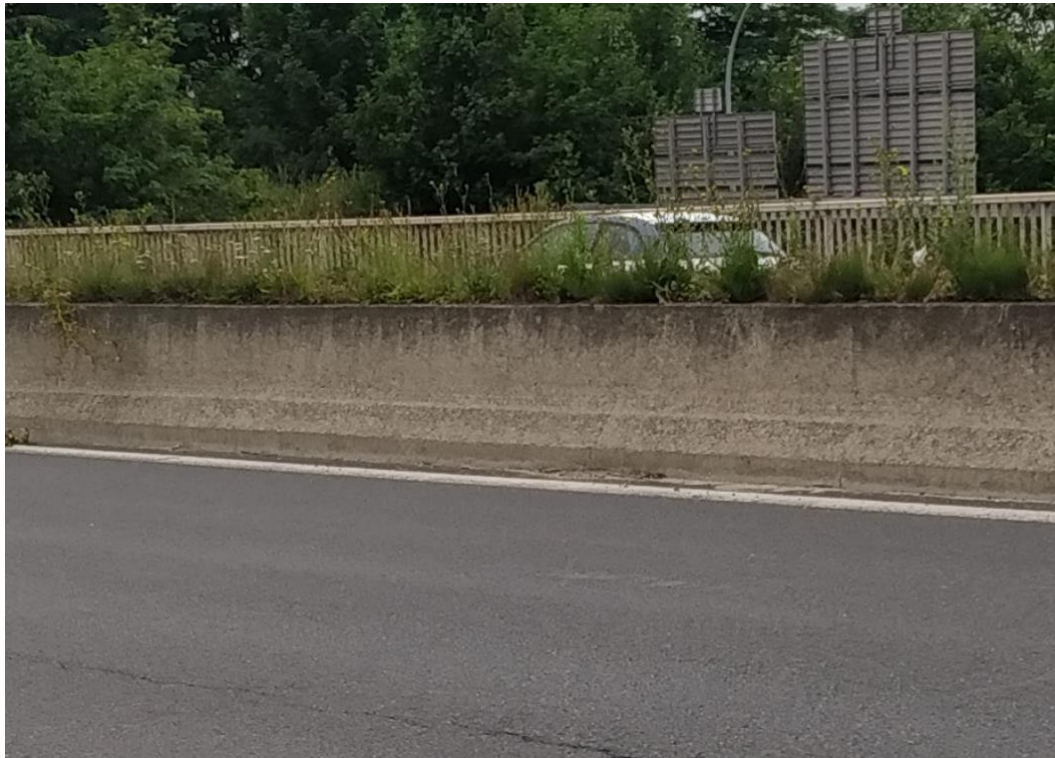
N° Photo	Localisation	Description
11	Extrados RD7	Bordure GBA séparatrice couverte de végétation

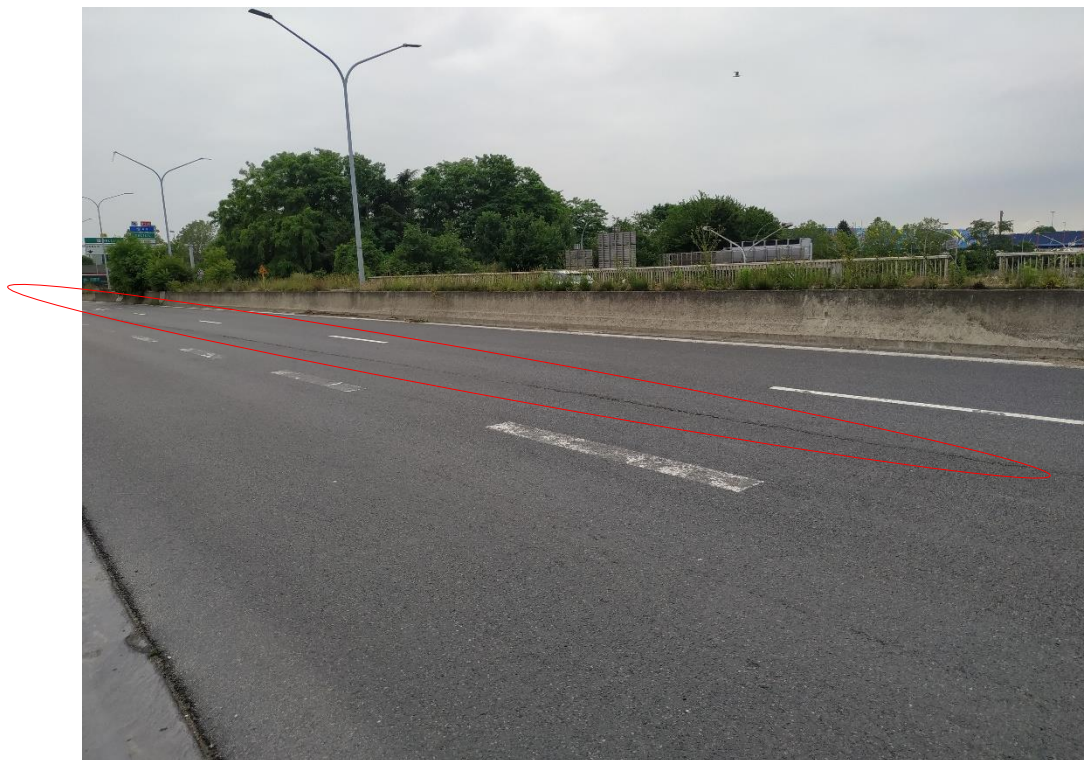
N° Photo	Localisation	Description
12	RD7 - Est	Décollement des enrobés à la reprise

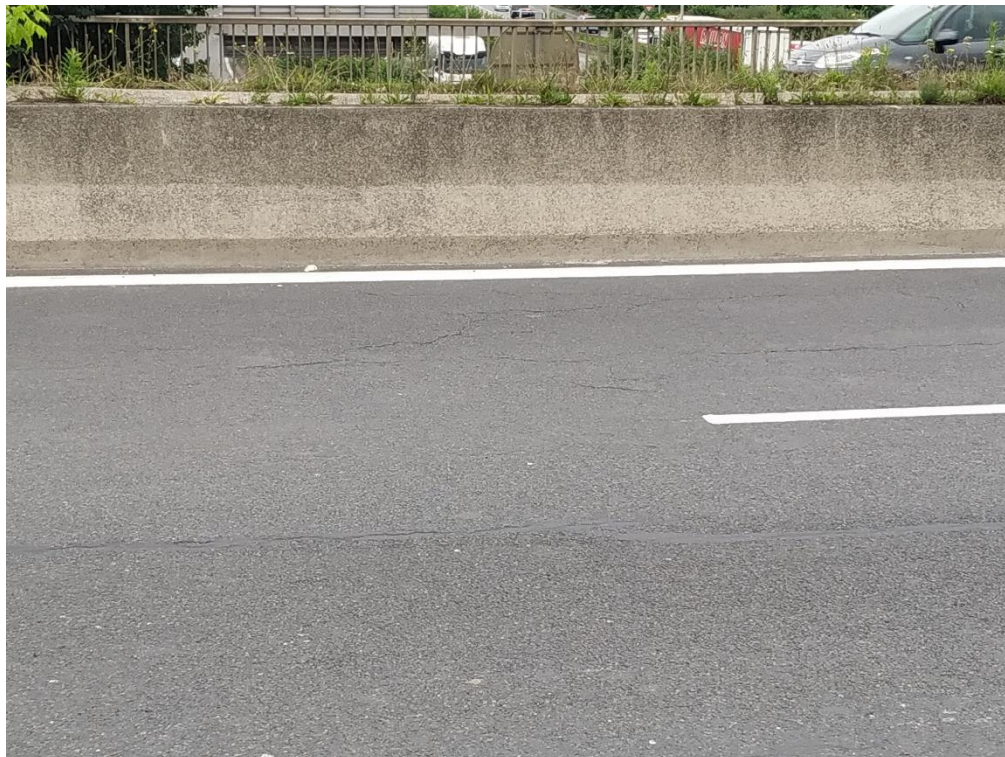
N° Photo	Localisation	Description
15	Extrados - Ouest	Fissuration de la chaussée de la RD7

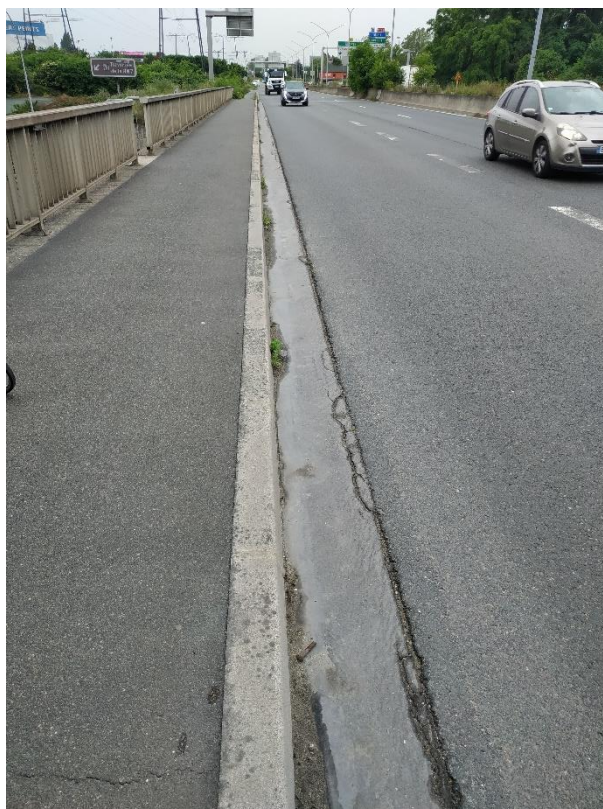
N° Photo	Localisation	Description
16	Extrados - Est	Fissuration du caniveau et décollement des enrobés

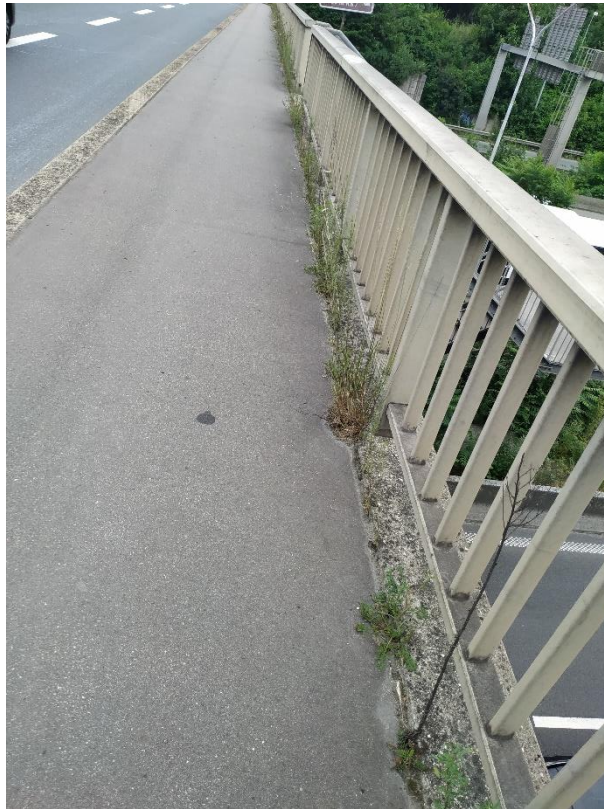
N° Photo	Localisation	Description
17	Extrados - Ouest	Pousse de végétation entre la corniche et le trottoir Ouest

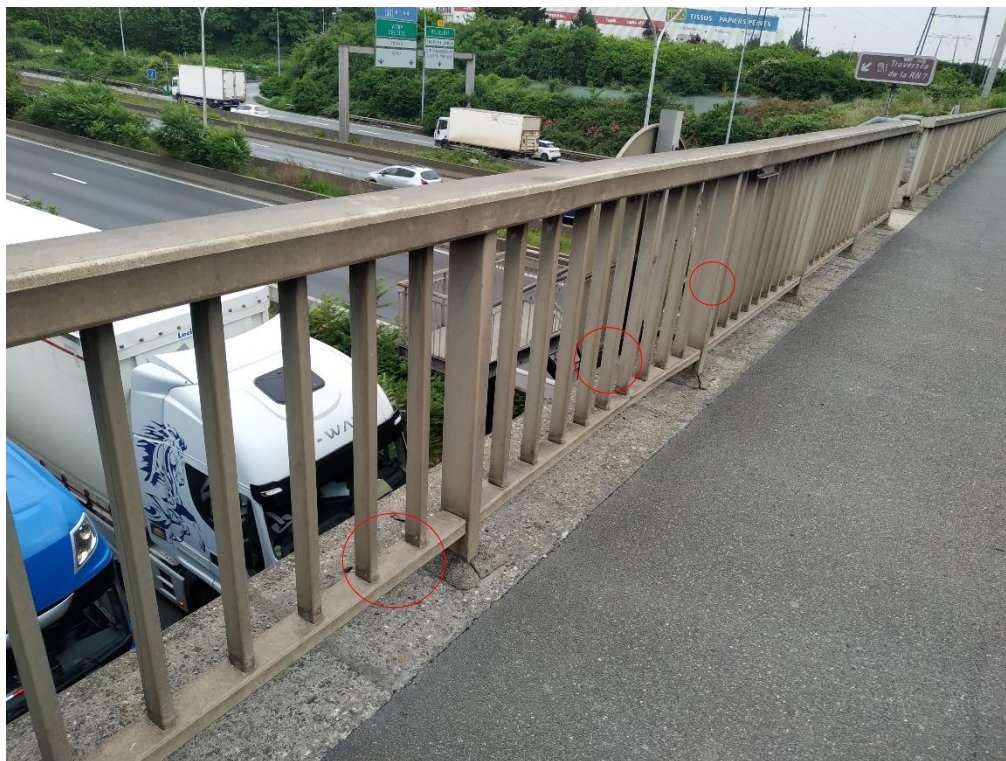
- Eclatement du mortier au pied des garde-corps. Bon état général des garde-corps. (Photo n°18)
- Dégradation des joints de chaussée et de trottoir. (Photos n°19 à 26)
- Réparation des éclats de béton des corniches relevés lors de la dernière inspection entre la culée C0 jusqu'à la pile P3. (Photos n° 27 et 28)
- Eclat et acier apparent des corniches côté Ouest de la travée P3-C4. (Photo n°29)
- Reprise des éclats de béton des corniches Est de la travée P3-C4. (Photo n°30)

N° Photo	Localisation	Description
18	Extrados	Eclatement du mortier au pied des garde-corps

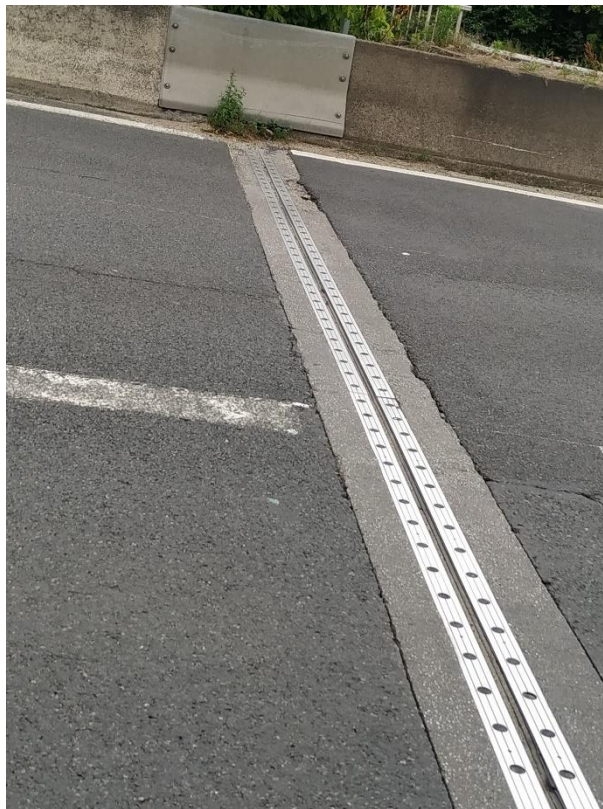
N° Photo	Localisation	Description
20	Joint Chaussée Nord-Est	Ensablement et éclatement du solin du joint de chaussée

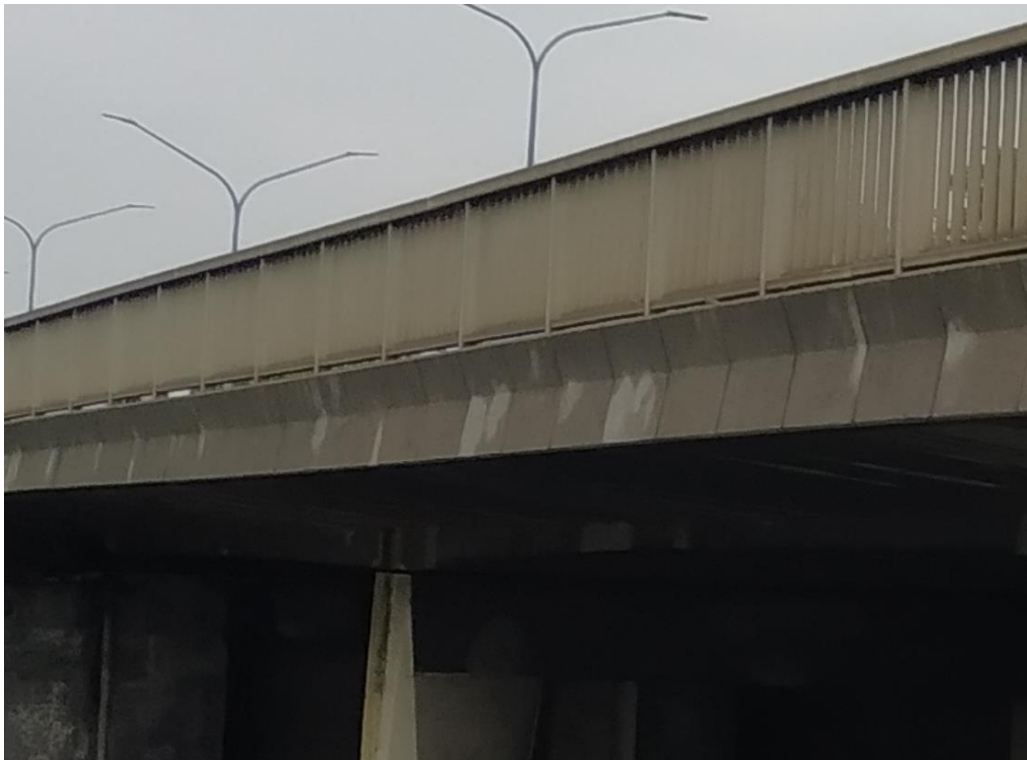
N° Photo	Localisation	Description
27	Corniche Est	Reprise des corniches

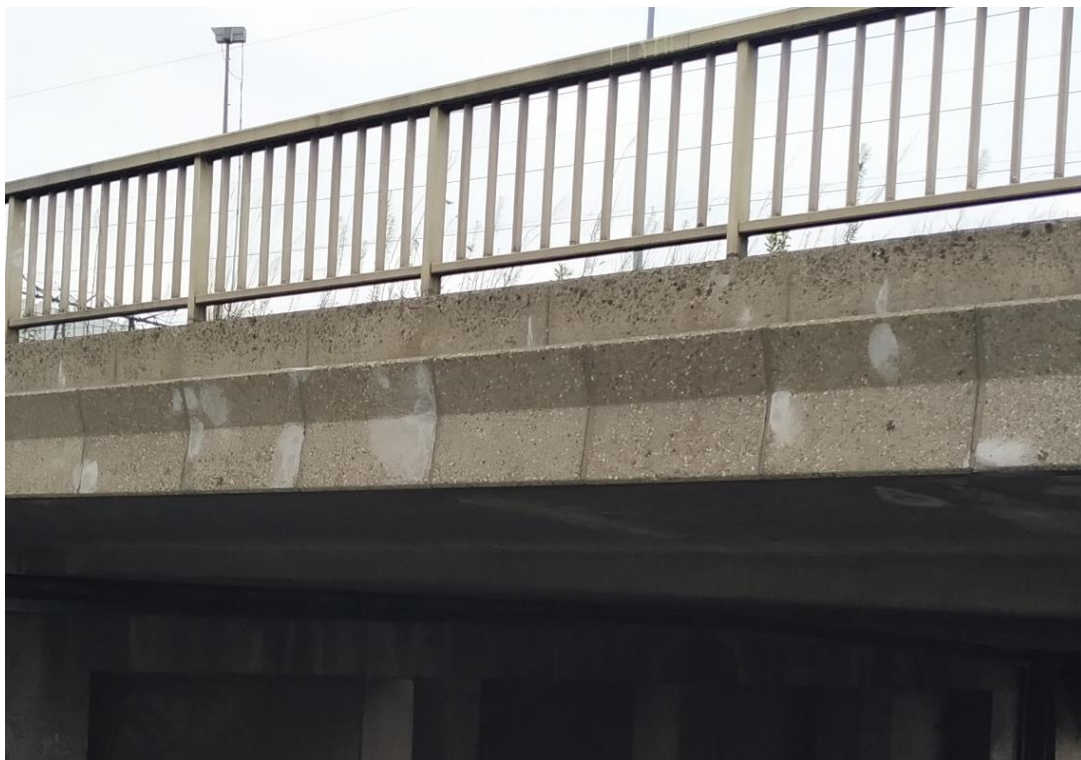
N° Photo	Localisation	Description
28	Corniche Ouest	Reprise des corniches

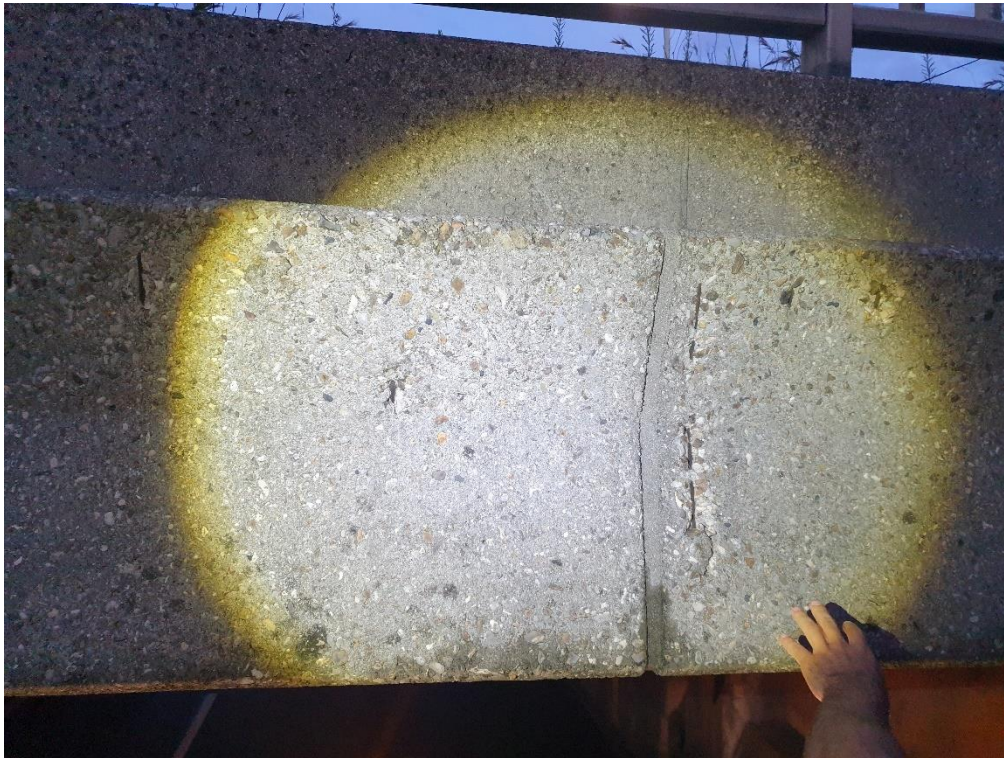
N° Photo	Localisation	Description
29	Travée P3-C4 – rive ouest	Eclatement du béton et acier apparent de la corniche

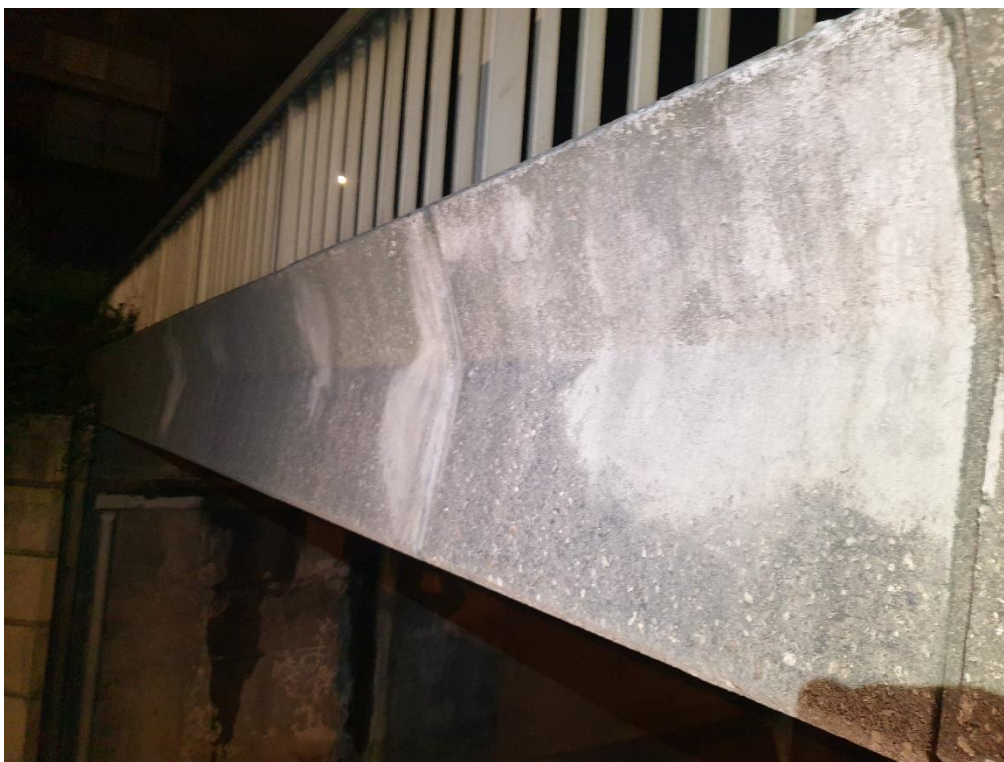
N° Photo	Localisation	Description
30	Travée P3-C4 – rive Est	Reprise des éclats de la corniche

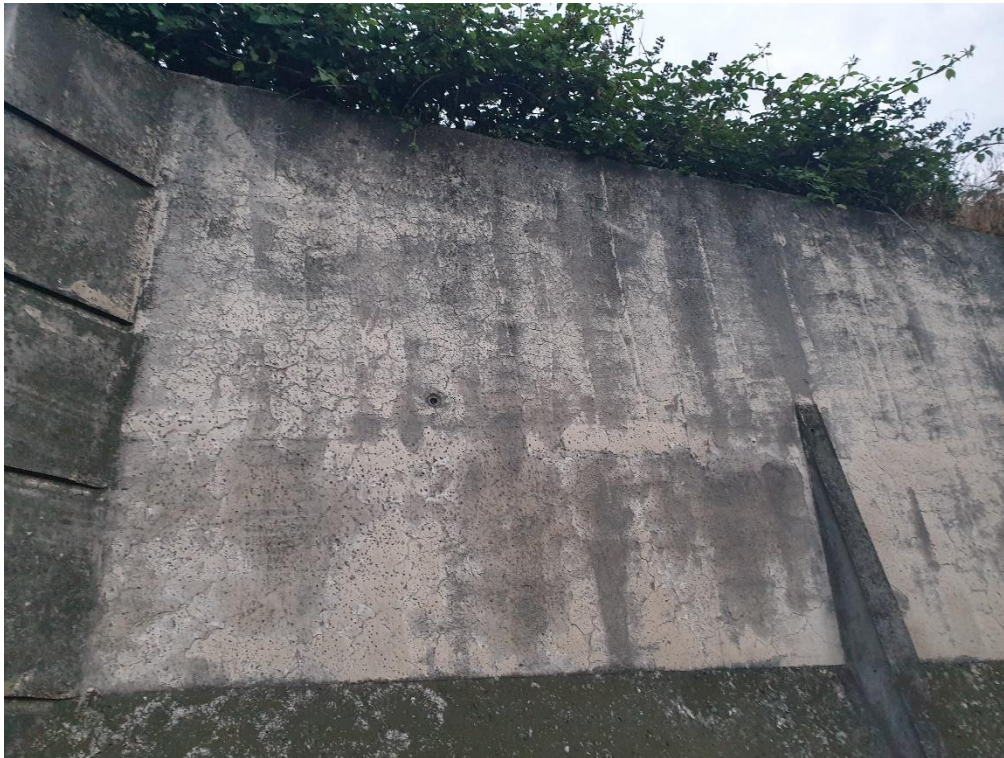
- Faïençage du mur en aile de la culée. (Photo n°31)
- Eau stagnant au pied de la culée à la jonction avec le mur en aile Est. (Photo n°32)
- Infiltration d'eau et dépôt de calcite avec stalactite sur le haut de la culée provenant de l'encorbellement Est de la culée. (Photos n°33 et 34)

N° Photo	Localisation	Description
31	Culée Sud C4	Faïençage du mur en aile

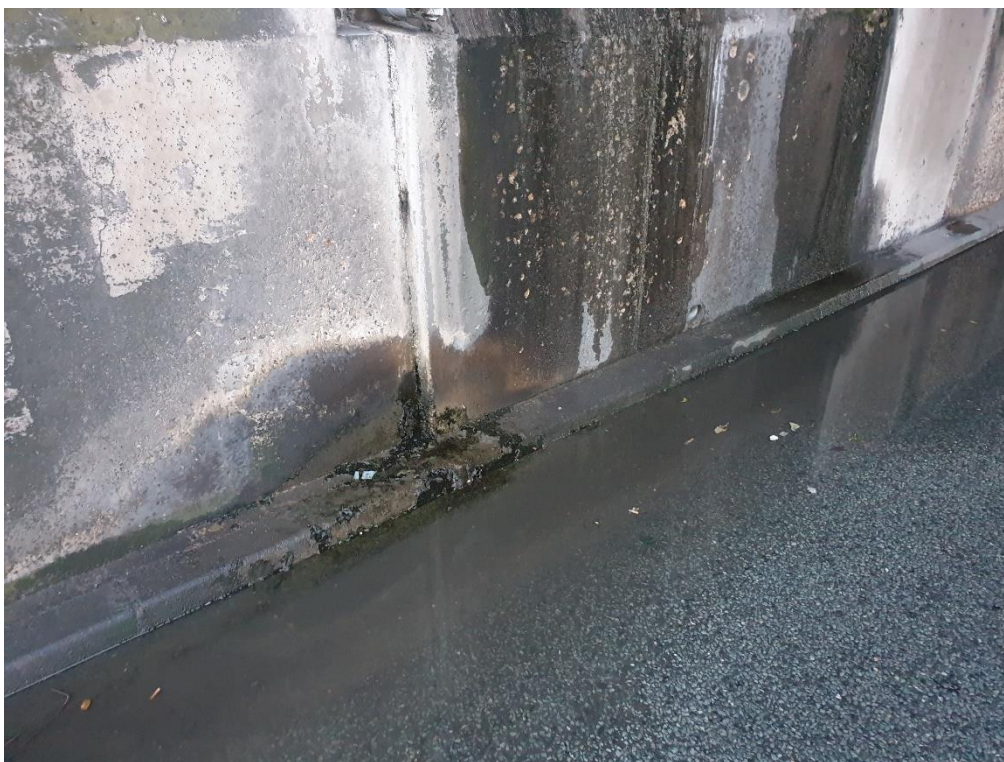
N° Photo	Localisation	Description
32	Culée Sud C4	Eau stagnante au pied de la culée à la jonction du mur en aile Est

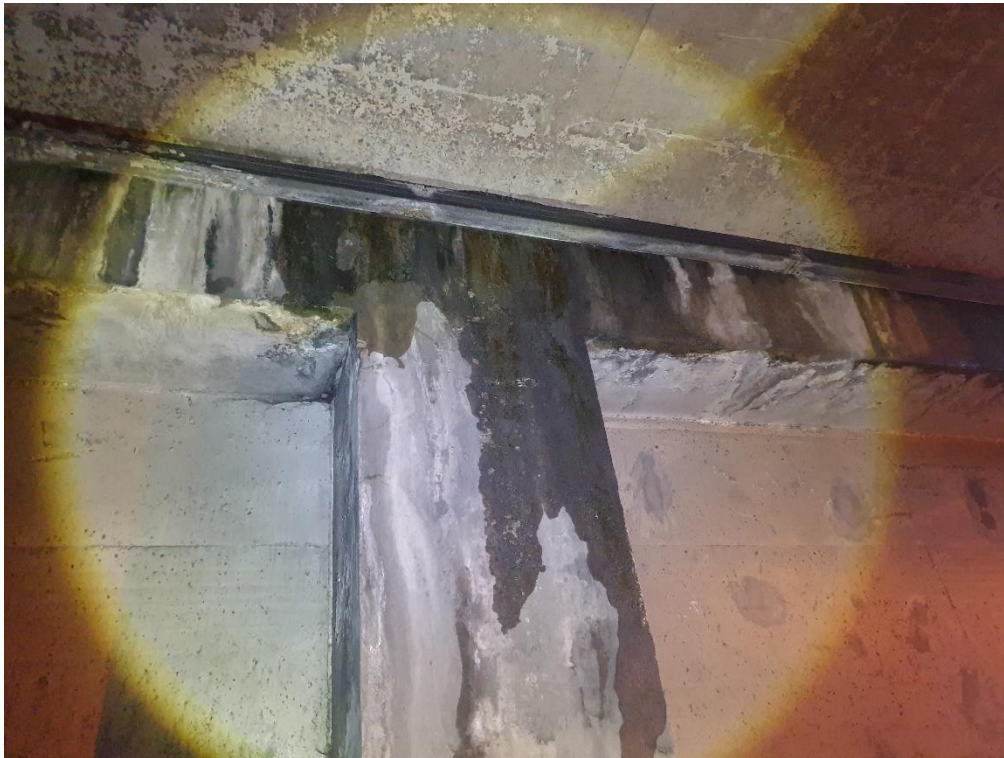
- Fissuration d'ouverture de 0.2mm du mur de la culée. (Photo n°35)
- Eclats de béton repris depuis la dernière inspection. (Photo n°36)
- Venue d'eau sur la culée depuis le tablier. (Photos n°37 et 38)
- Fuite de la gouttière au pied de la culée. (Photo n°39)
- Eclats de béton et aciers apparents en bout du mur en aile Ouest. (Photo n°40)
- Infiltration d'eau sur la culée provenant de l'encorbellement Ouest du tablier. (Photo n°41)
- Faïençage et amorce d'éclat d'un chevêtre de la culée. (Photo n°42)
- Fissures de 0.2mm du dessous et de profils des chevêtres. (Photo n°43)
- Porosité du béton de la culée par présence régulière d'humidité. (Photo n°44)
- Présence de fissure avec calcite sur la culée. (Photo n°45)

N° Photo	Localisation	Description
37	Culée Sud C4	Venue d'eau sur la culée depuis le tablier

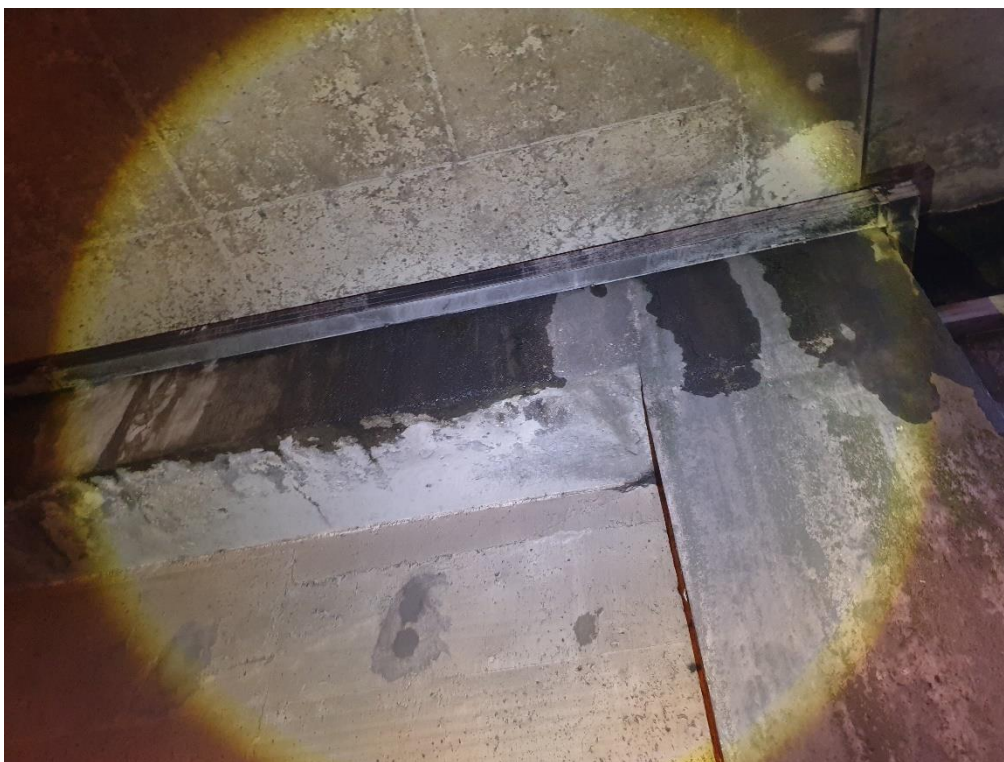
N° Photo	Localisation	Description
38	Culée Sud C4	Venue d'eau sur la culée depuis le tablier

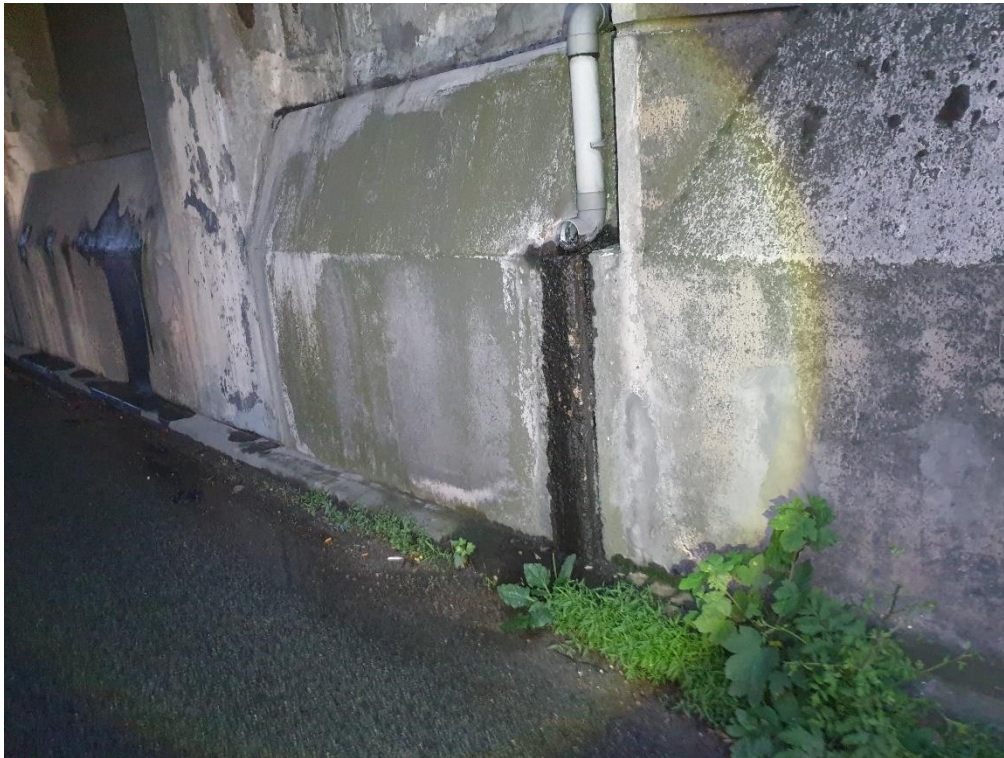
N° Photo	Localisation	Description
39	Culée Sud C4	Coulée d'eau sur le pied de la culée

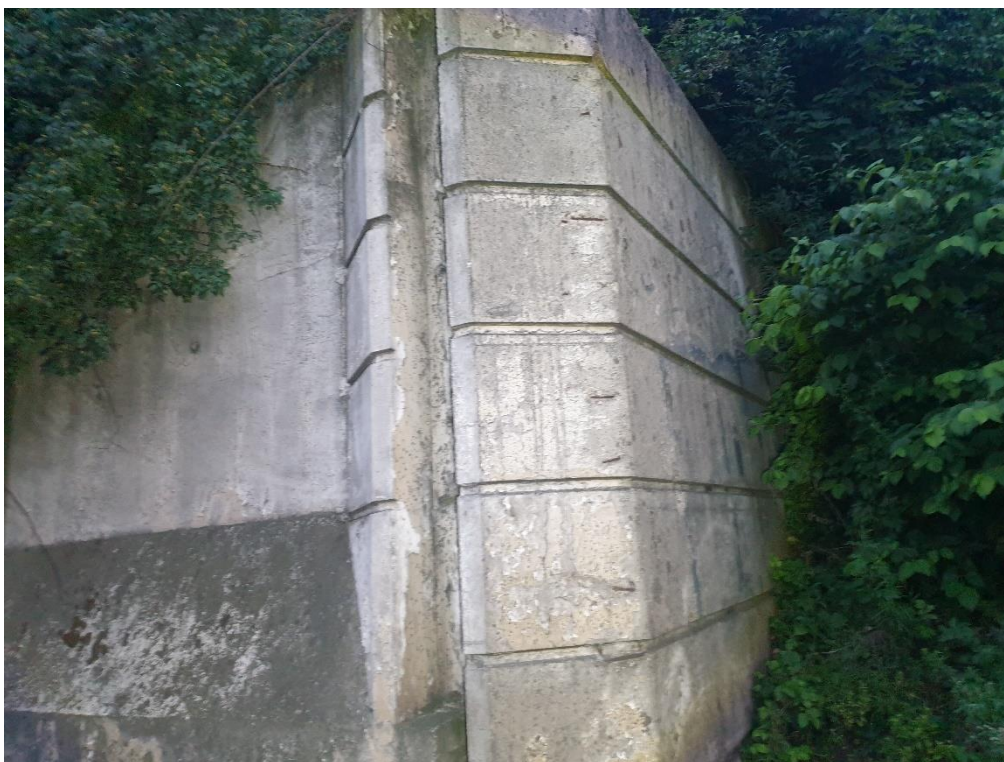
N° Photo	Localisation	Description
40	Culée Sud C4	Eclats et aciers apparents en bout du mur en aile Ouest

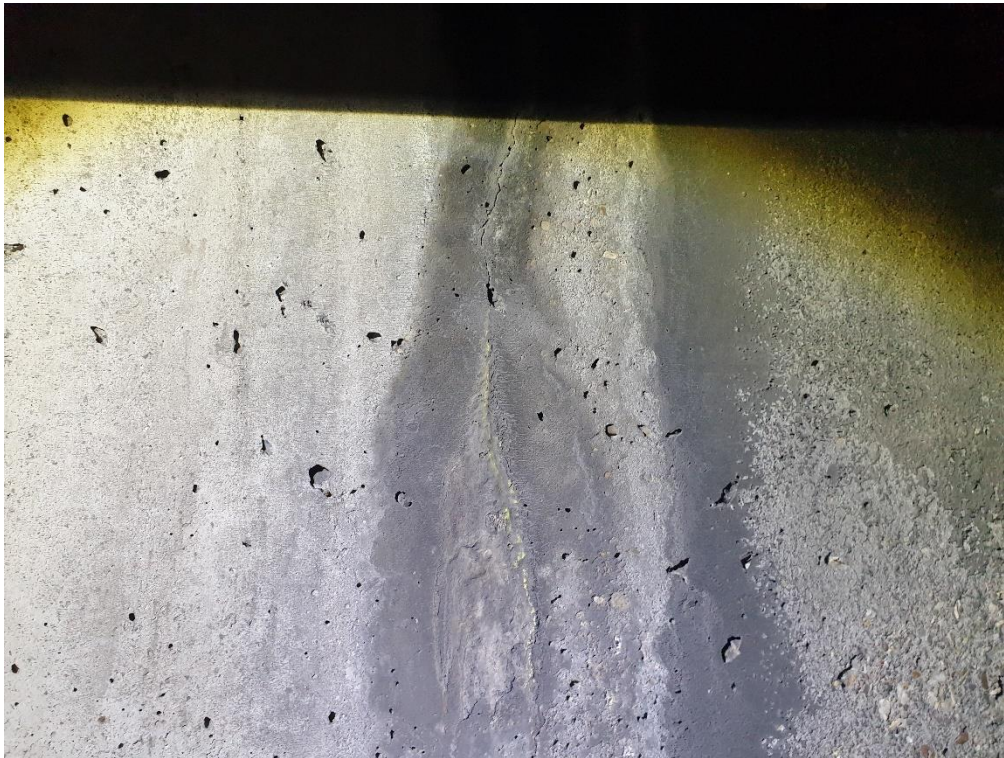
N° Photo	Localisation	Description
44	Culée Sud C4	Porosité du béton de la culée

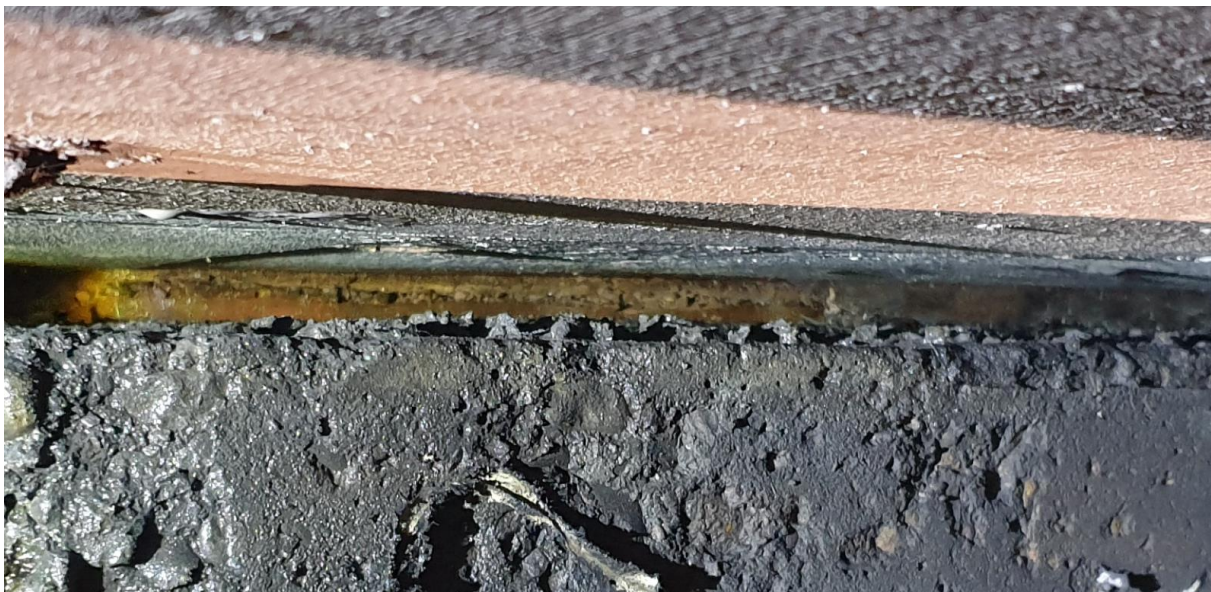
N° Photo	Localisation	Description
47	Culée C4 – AA C44	Appareil d'appuis corrodé, gerçuré et écrasé. Ouverture de 2.5cm

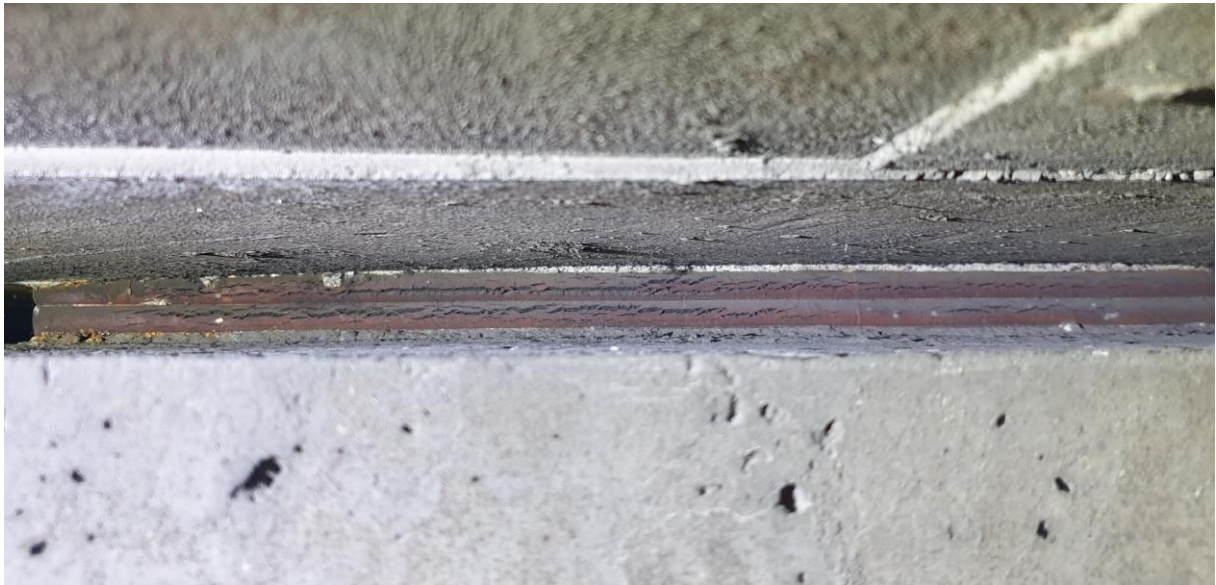
N° Photo	Localisation	Description
48	Culée C4 – AA C45	Appareil d'appuis corrodé, gerçuré et écrasé. Ouverture de 2.2cm

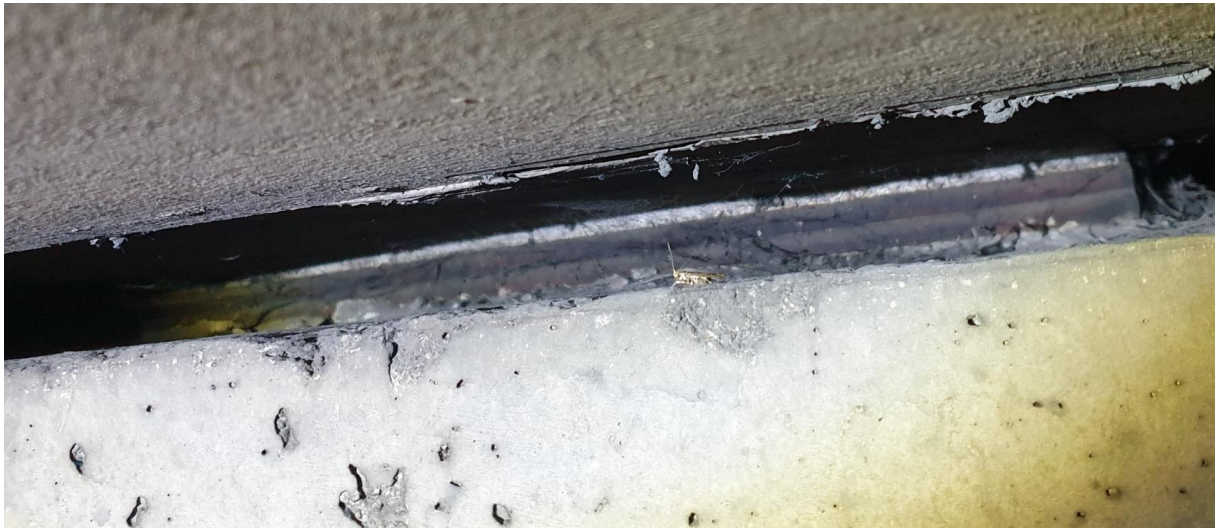
N° Photo	Localisation	Description
50	Pile P3 – AA P32	Appareil d'appuis corrodé ; Ouverture 3cm

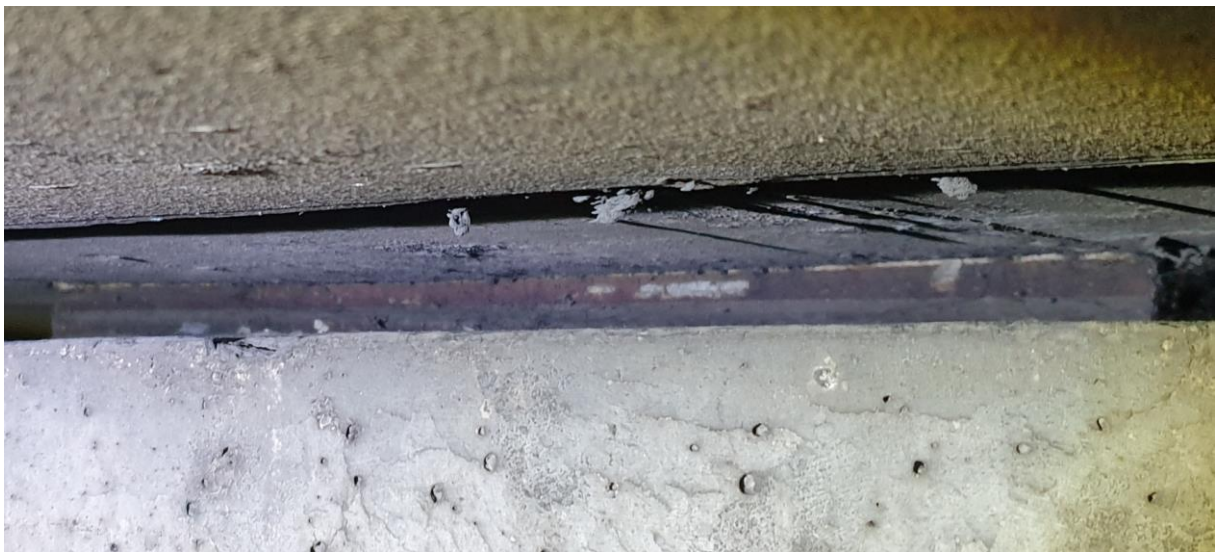
N° Photo	Localisation	Description
51	Pile P3 – AA P33	Appareil d'appuis corrodé ; Ouverture 3cm

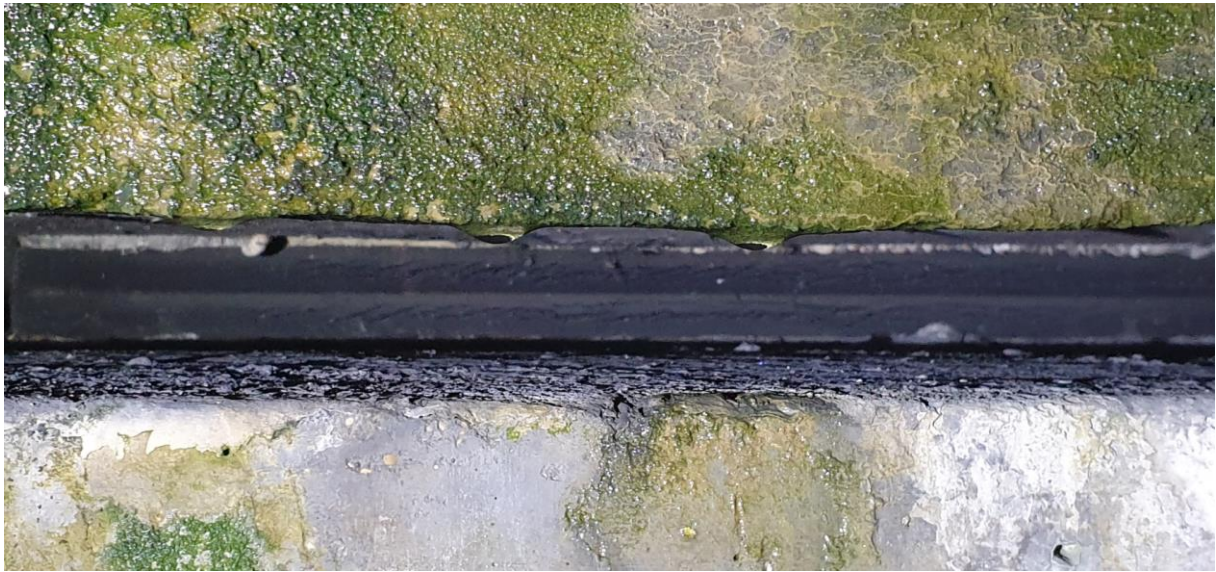
N° Photo	Localisation	Description
52	Pile P3 – AA P34	Appareil d'appuis corrodé ; Ouverture 3cm

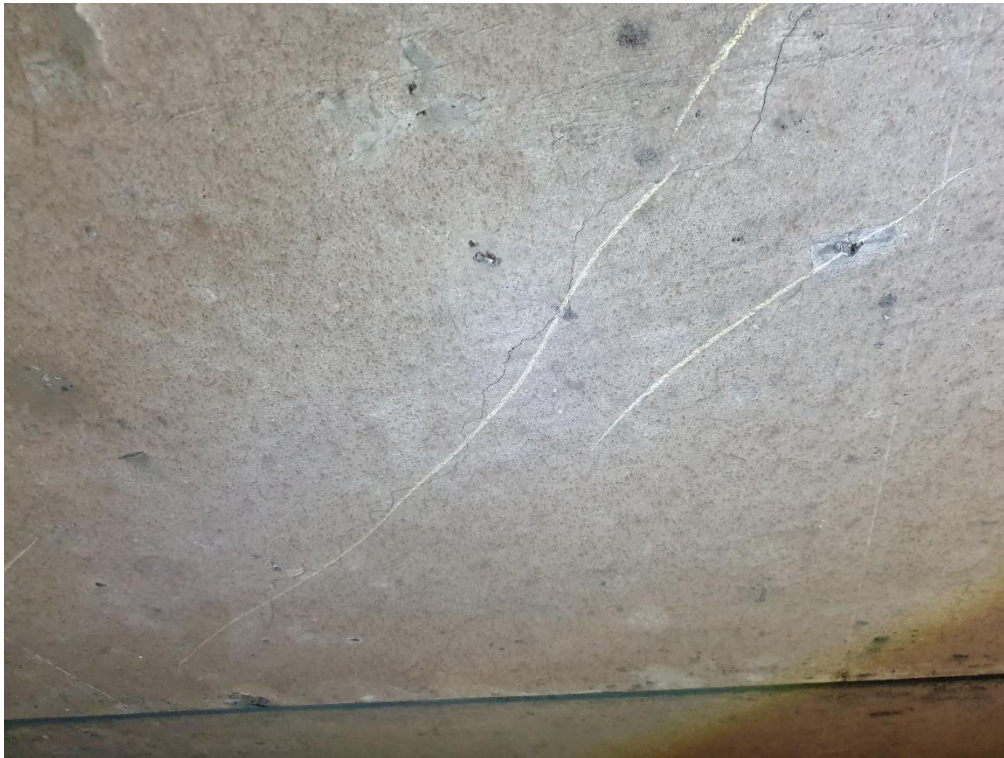
N° Photo	Localisation	Description
58	Tablier – travée C4-P3	Réouverture de la fissure après reprise (0.2mm)
