CONSEIL DEPARTEMENT DU VAL DE MARNE

THI7PT01 A THIAIS

INSPECTION DETAILLEE 2021

RAPPORT

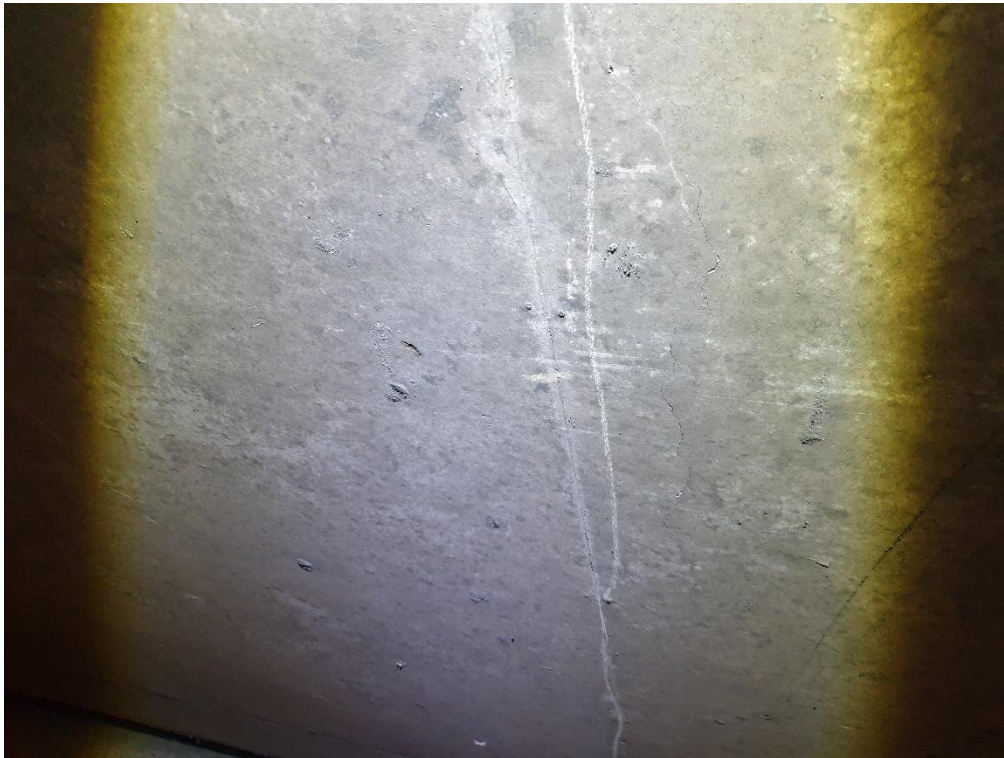
N° Photo	Localisation	Description
60	Tablier – travée P2-P3	Fissure longitudinale de 0.2mm au centre du tablier

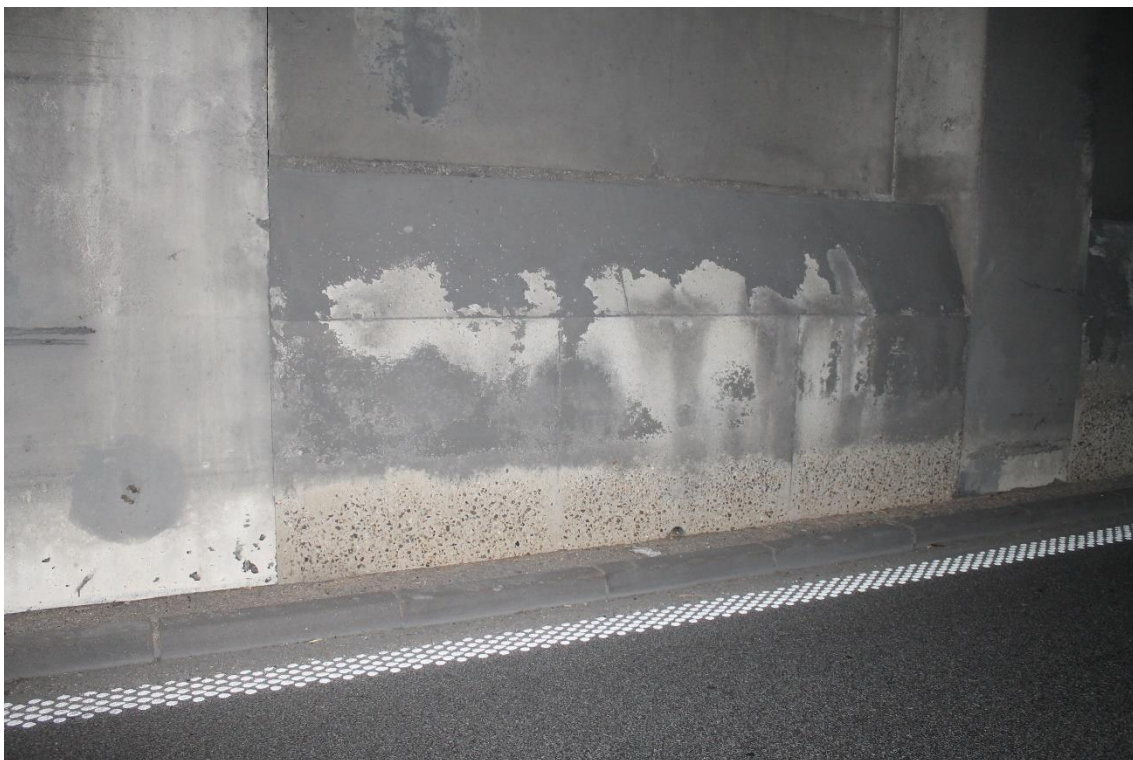
N° Photo	Localisation	Description
65	Culée C0	Ségrégation du pied de la culée

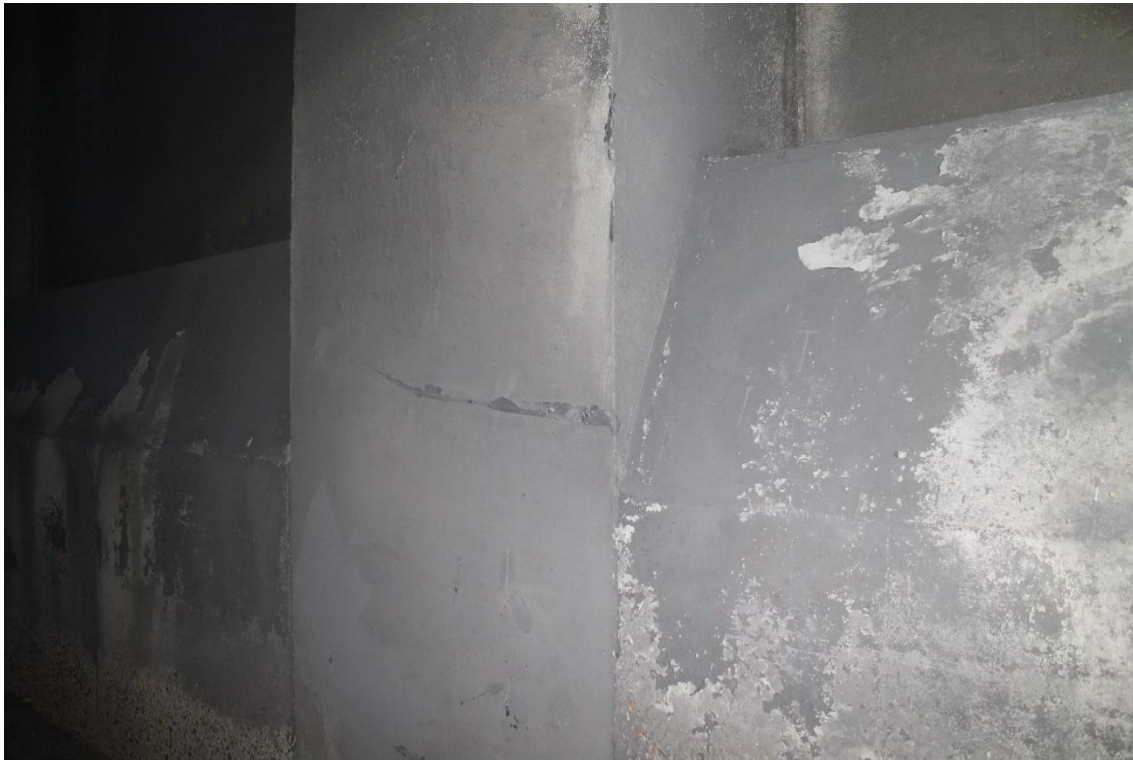
N° Photo	Localisation	Description
66	Culée C0	Ségrégation du pied de la culée

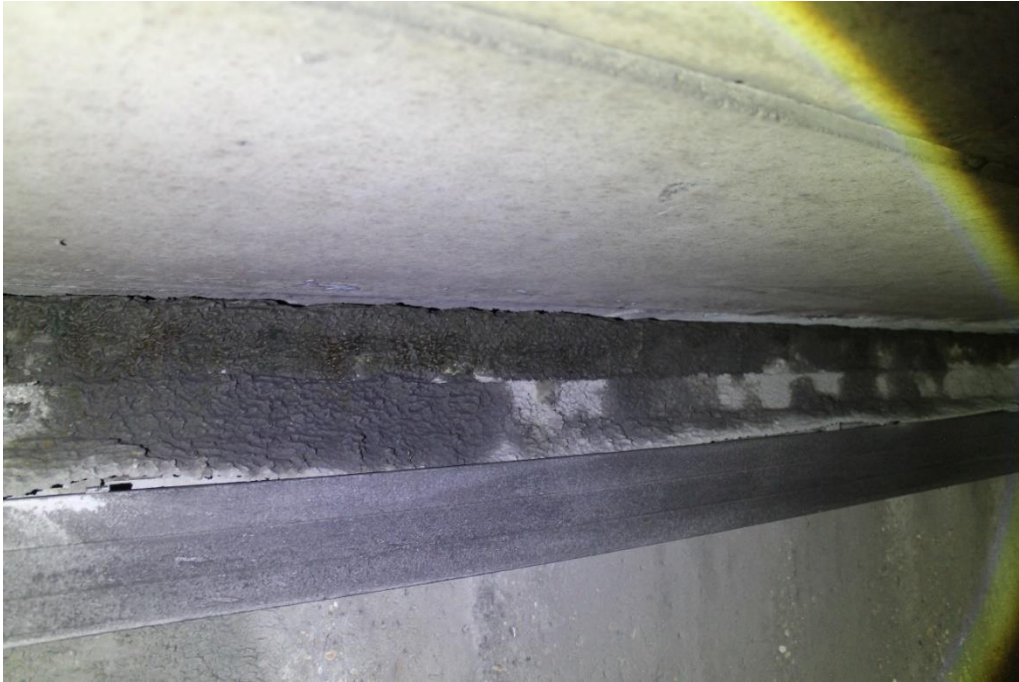
N° Photo	Localisation	Description
74	Culée C0	Reprise des fissures du chevrete

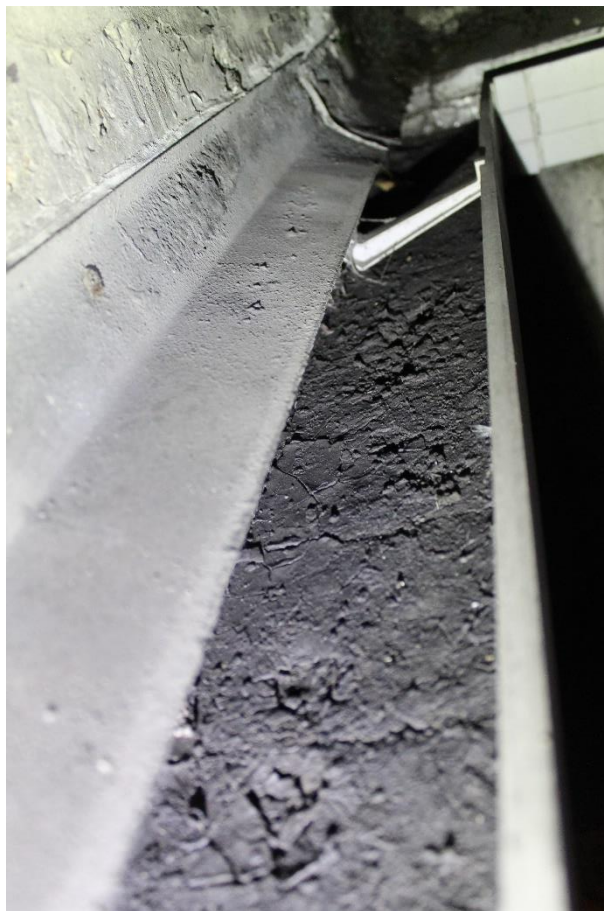
N° Photo	Localisation	Description
75	Culée C0	Infiltration d'eau sur le sommier de la culée

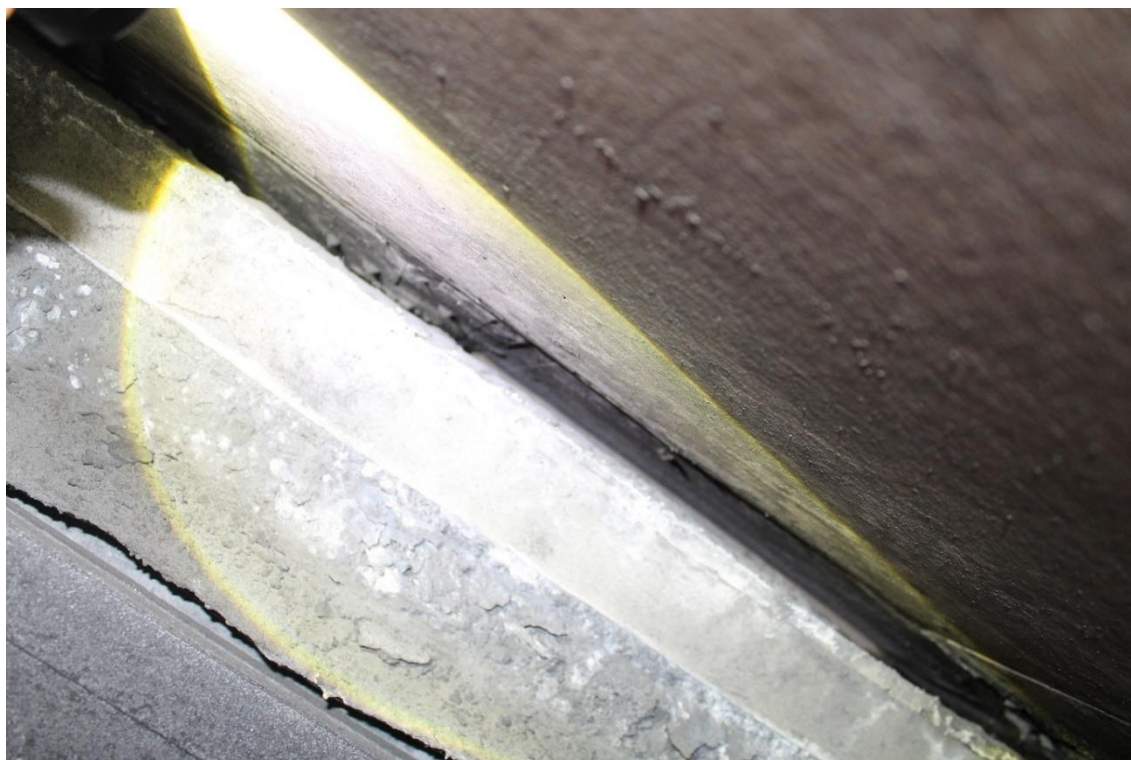
N° Photo	Localisation	Description
76	Culée C0	Cunette obstruée

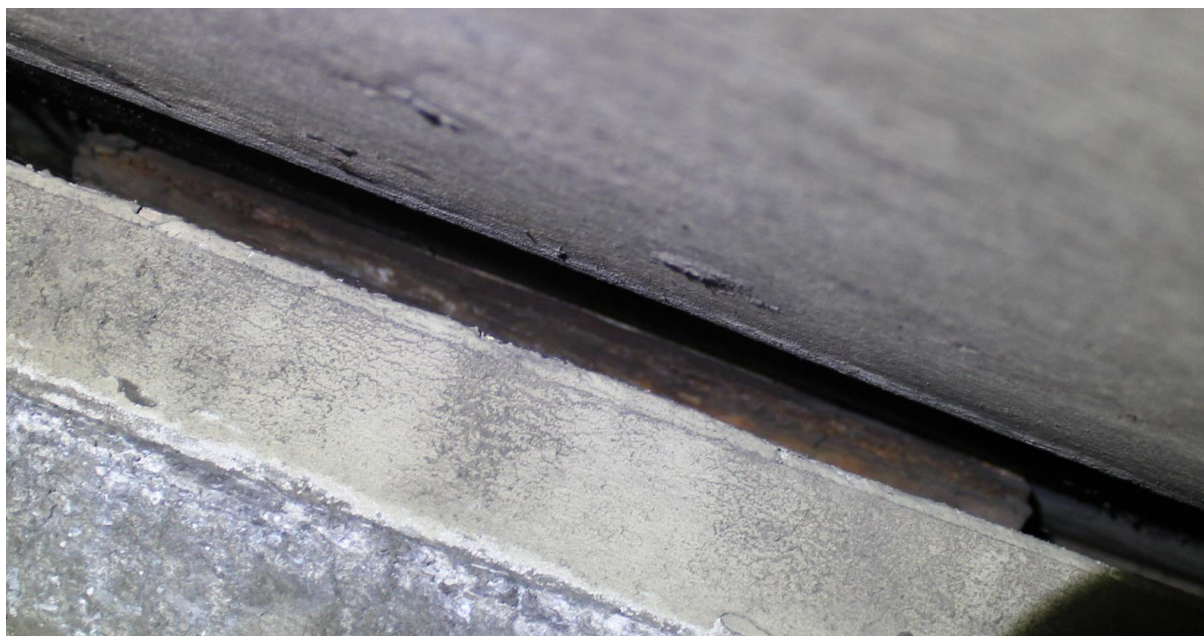
N° Photo	Localisation	Description
77	Culée C0 – AA C05	AA écrasé – ouverture 3.2cm

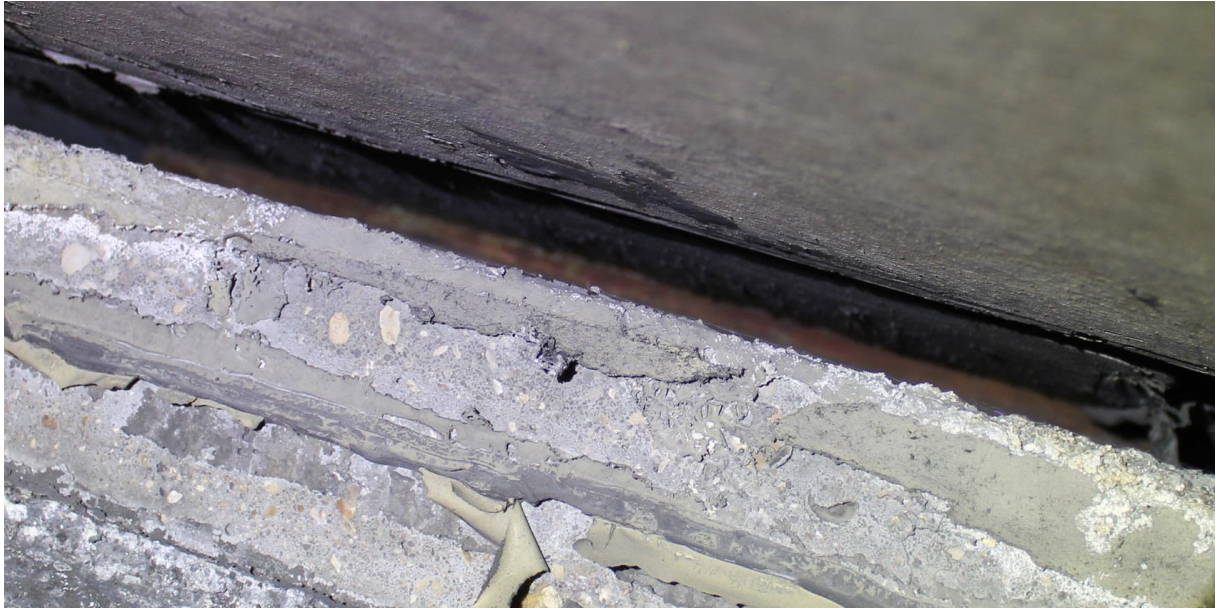
N° Photo	Localisation	Description
78	Culée C0 – AA C04	AA oxydé – ouverture 3.0cm

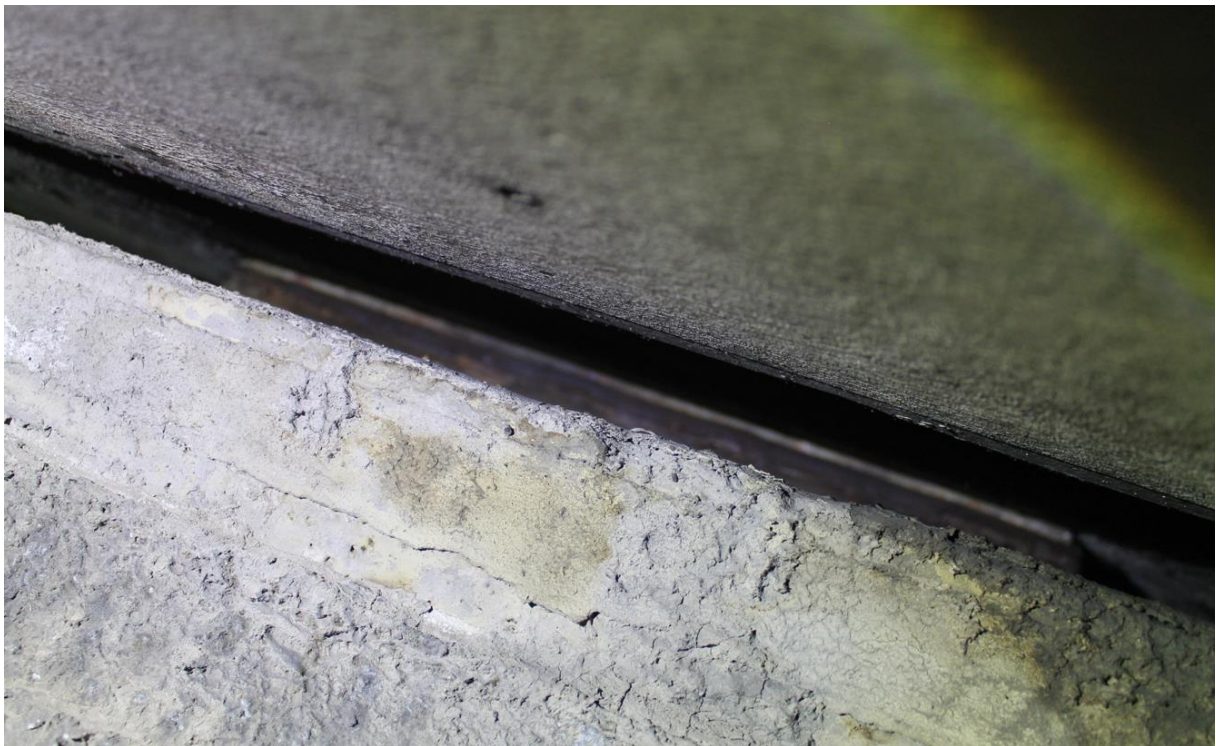
N° Photo	Localisation	Description
79	Culée C0 – AA C03	AA oxydé – ouverture 2.5cm

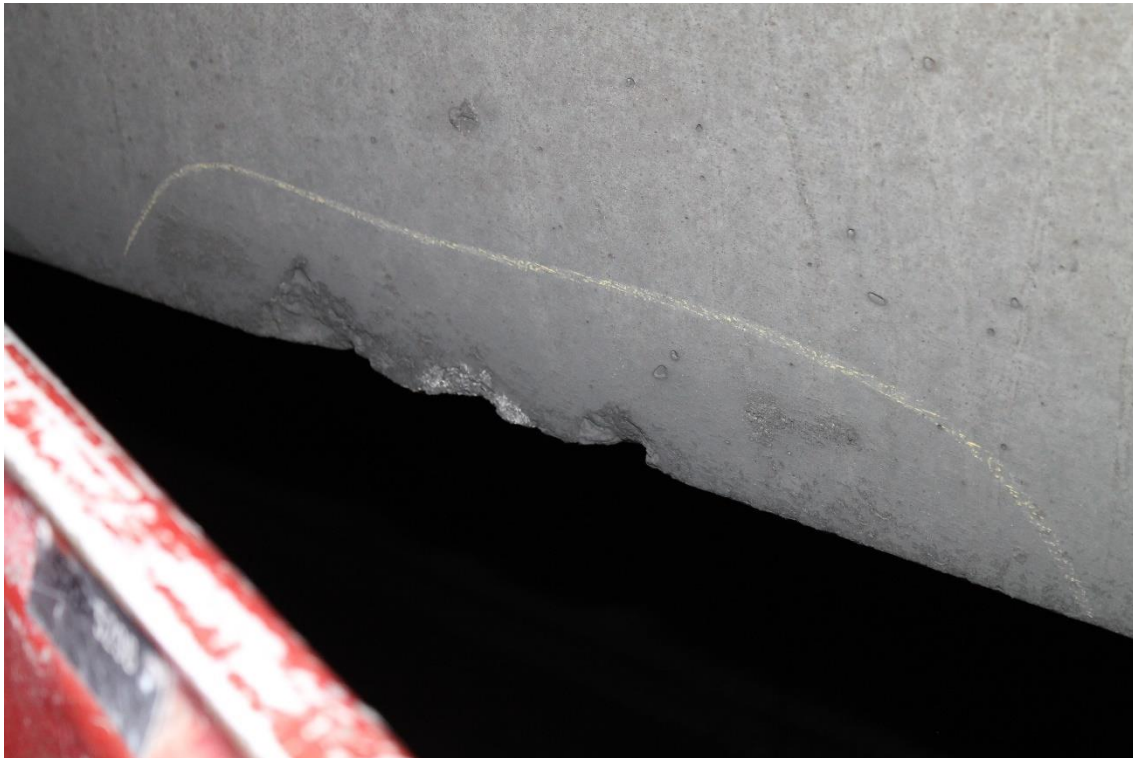
N° Photo	Localisation	Description
80	Culée C0 – AA C02	AA oxydé – ouverture 3.2cm

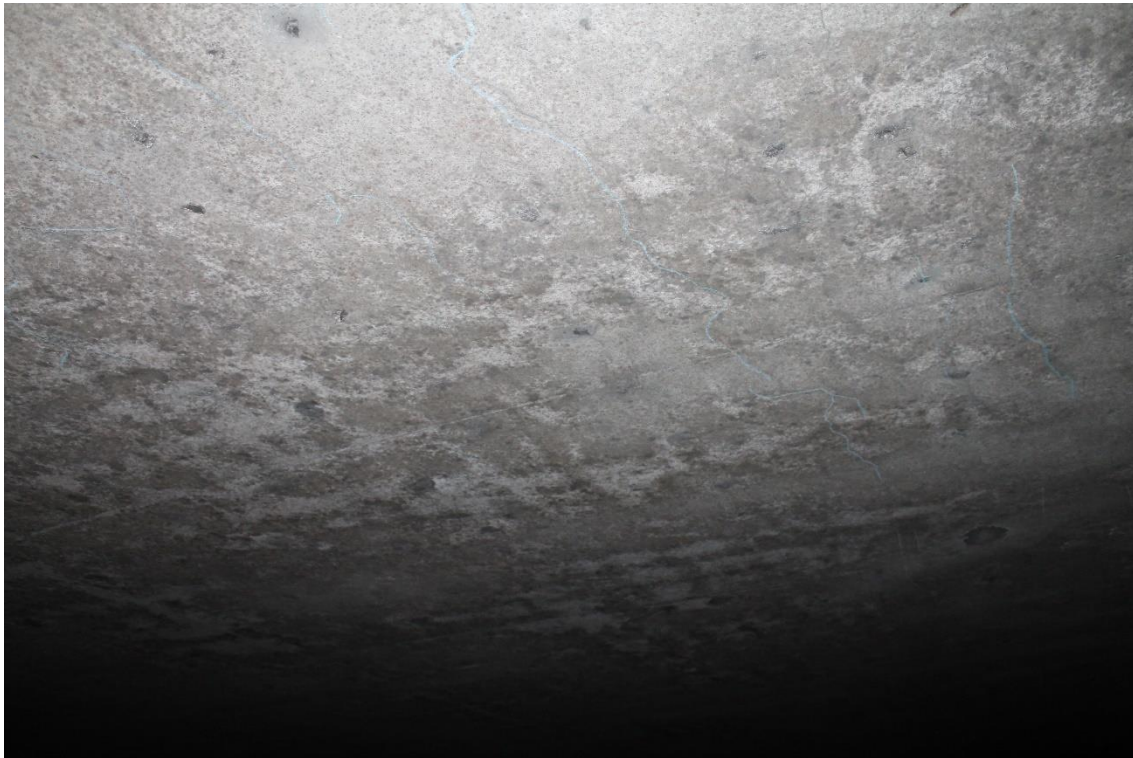
N° Photo	Localisation	Description
108	Travée P2-P3	Présence de calcite sous tablier
